PROYECTO DE RECONSTRUCCIÓN DE  
FORJADOS DAÑADOS EN EL  
APARCAMIENTO DE JACINTO BENAVENTE

El objeto del presente proyecto es la definición de las soluciones de rehabilitación estructural de los forjados con daños severos del aparcamiento de Jacinto Benavente y conjugarlo con las actuaciones de mejora del aparcamiento. Como se comentaba, el proyecto parte del informe redactado previamente por Fhecor para EMT en noviembre de 2023 que se adjunta como anejo 3 a esta memoria. A continuación, se resumen las conclusiones de la fase de este informe previo, seguido de una visión general del contenido del presente proyecto.

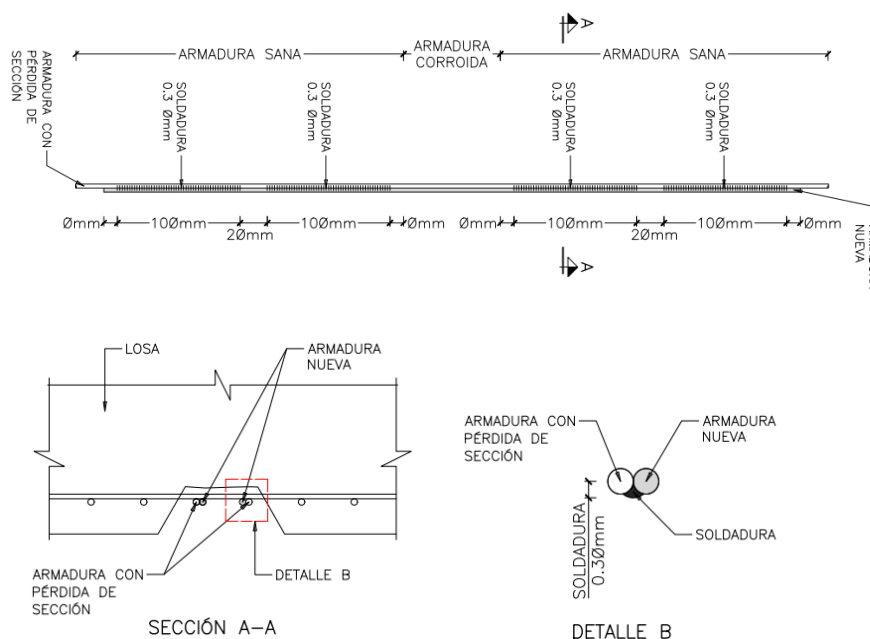
Si el daño es muy local se podrá reparar únicamente en ese punto sin necesidad de demoler y reconstruir todo el paño de forjado. En el informe se proponía ya una solución de reposición de armado consistente en el suelde de una barra adicional del mismo diámetro a ambos lados de la barra corroída, según la siguiente figura.

Figura 9-1 Detalle de reposición de armado según el informe previo.

- Midiendo el diámetro de la barra en zona corroída y zona sin corrosión y comparando ambos. Se considera aceptable una pérdida de sección inferior al 10%. Bajo este umbral no es necesaria ninguna actuación de reposición de armado, pero es necesario eliminar el avance del deterioro.
- Si visualmente se observa que la barra mantiene la corruga, como aproximación se puede considerar que la pérdida de sección se encuentra por debajo del 10% ya mencionado. Si se ha perdido la corruga se hace necesario reponer la sección.

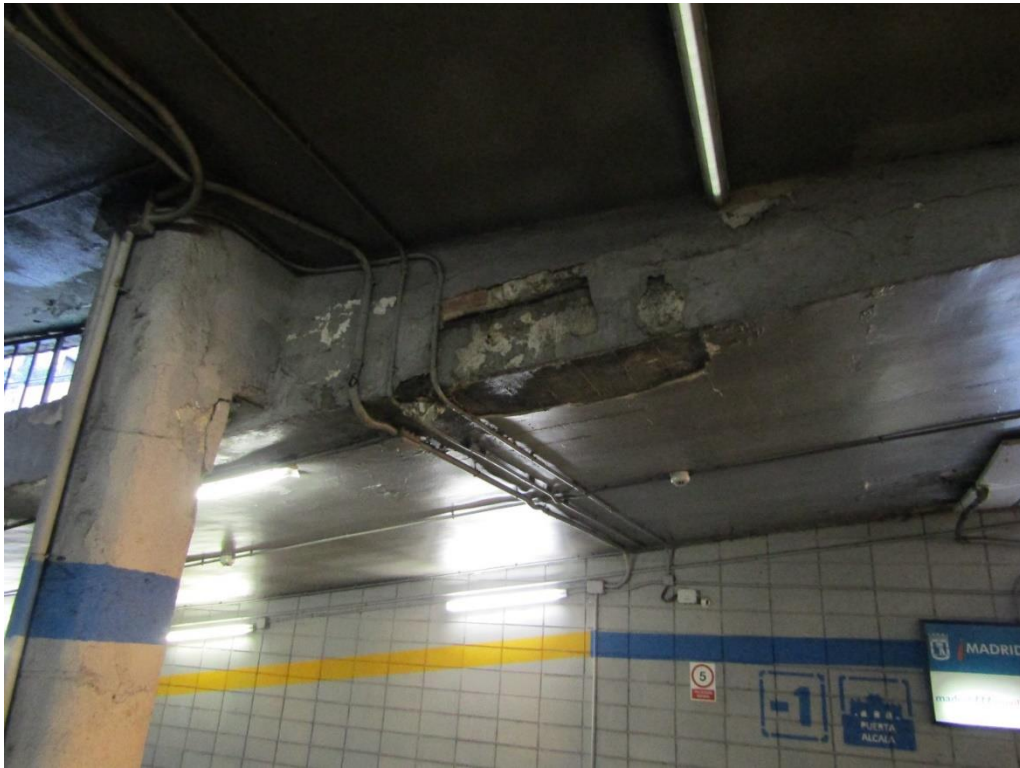
Las rampas del aparcamiento también evidencian signos de humedad, siendo más prominentes en los sótanos -1 y -2. A continuación, se presentan algunas fotografías.

Figura 1-5 Daños en la rampa de bajada desde la plaza al sótano -1.

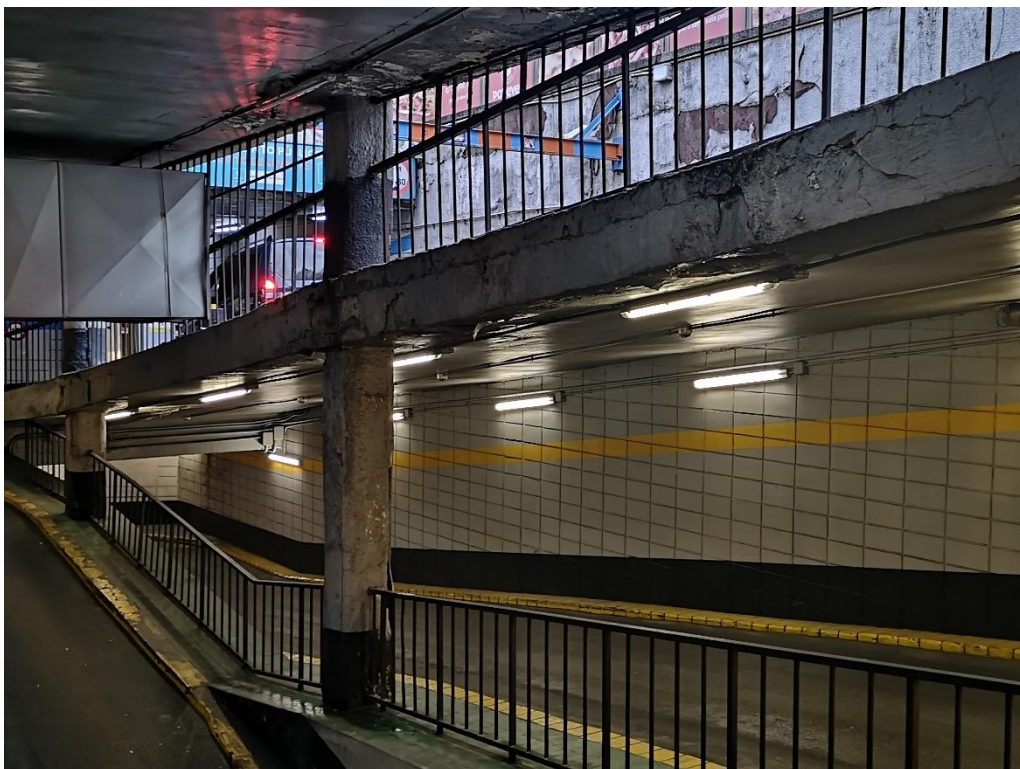
Figura 1-6 Daños en la rampa de bajada desde la plaza al sótano -1.

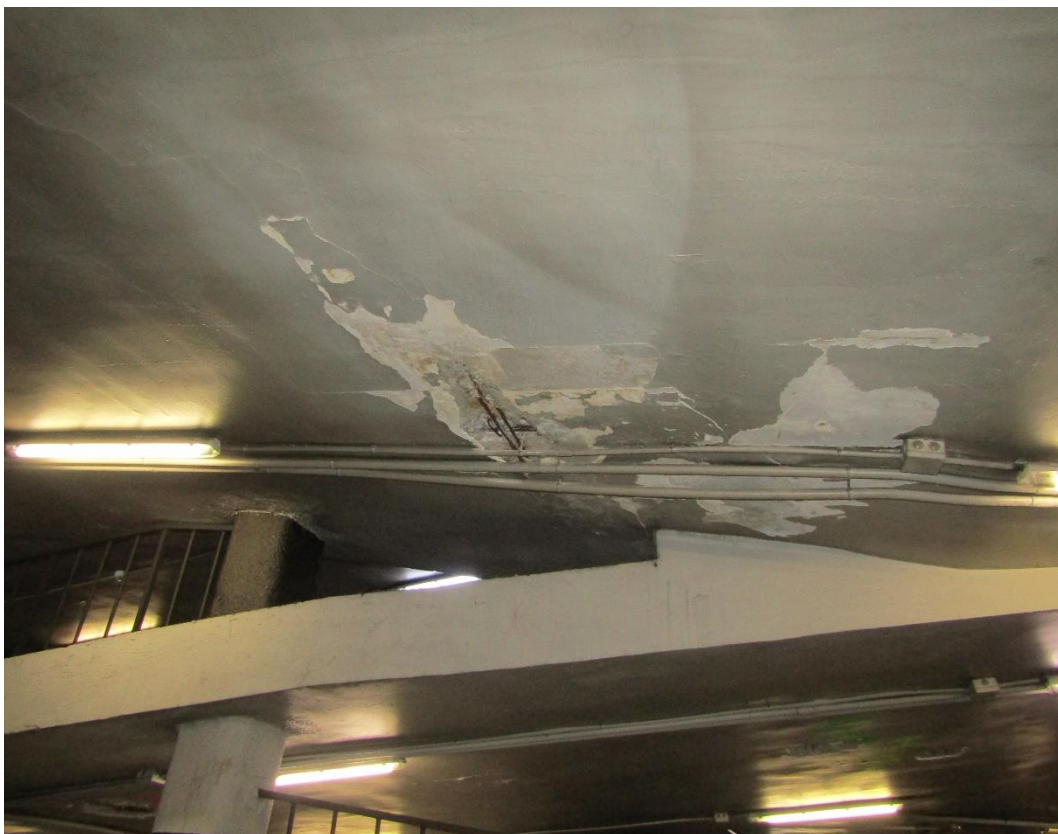
Figura 1-7 Daños en la rampa de bajada desde el sótano -1 al sótano -2.

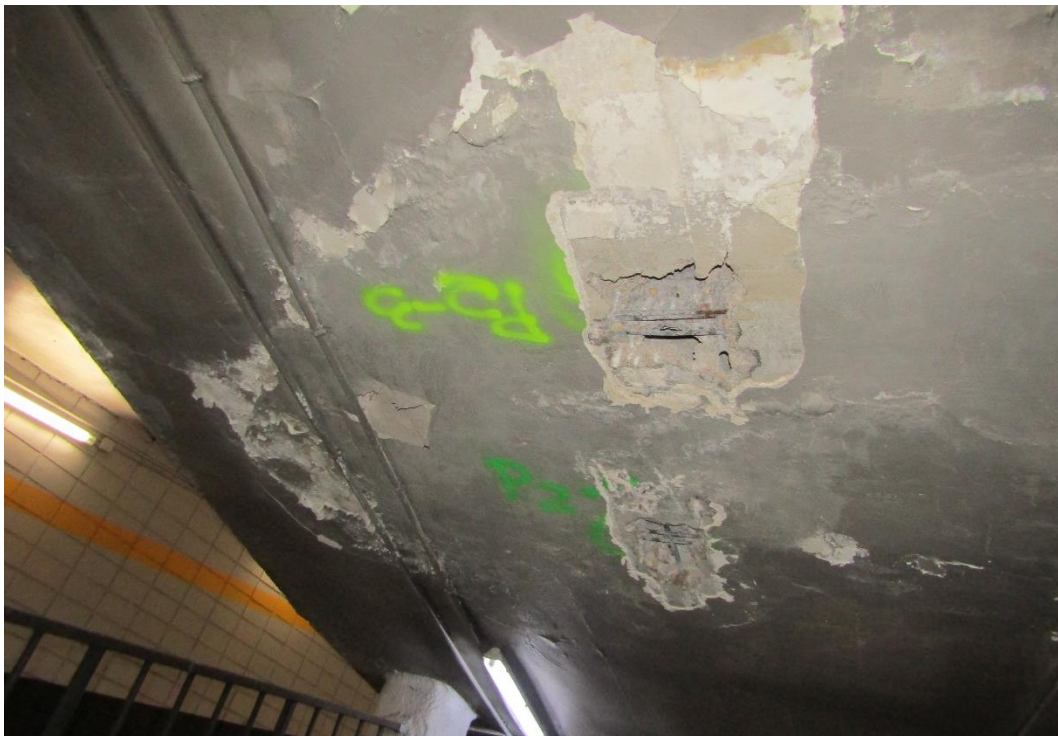
Figura 1-8 Daños en la rampa de subida desde el sótano -2 al sótano -1.

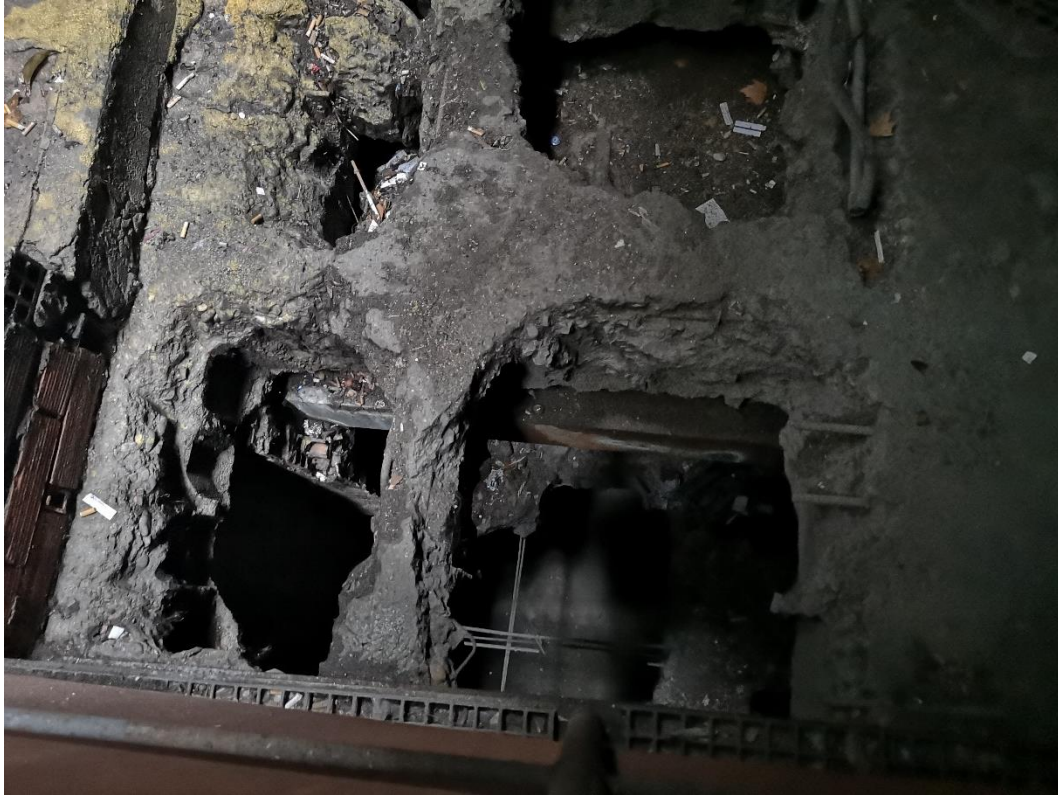
En los patinillos de ventilación se instalaron múltiples niveles de emparrillados de vigas de hormigón con función de estampidores para los muros de contención. El estado de deterioro significativo se puede apreciar en las siguientes fotos.

Figura 1-9 Detalle estampadores dañados.

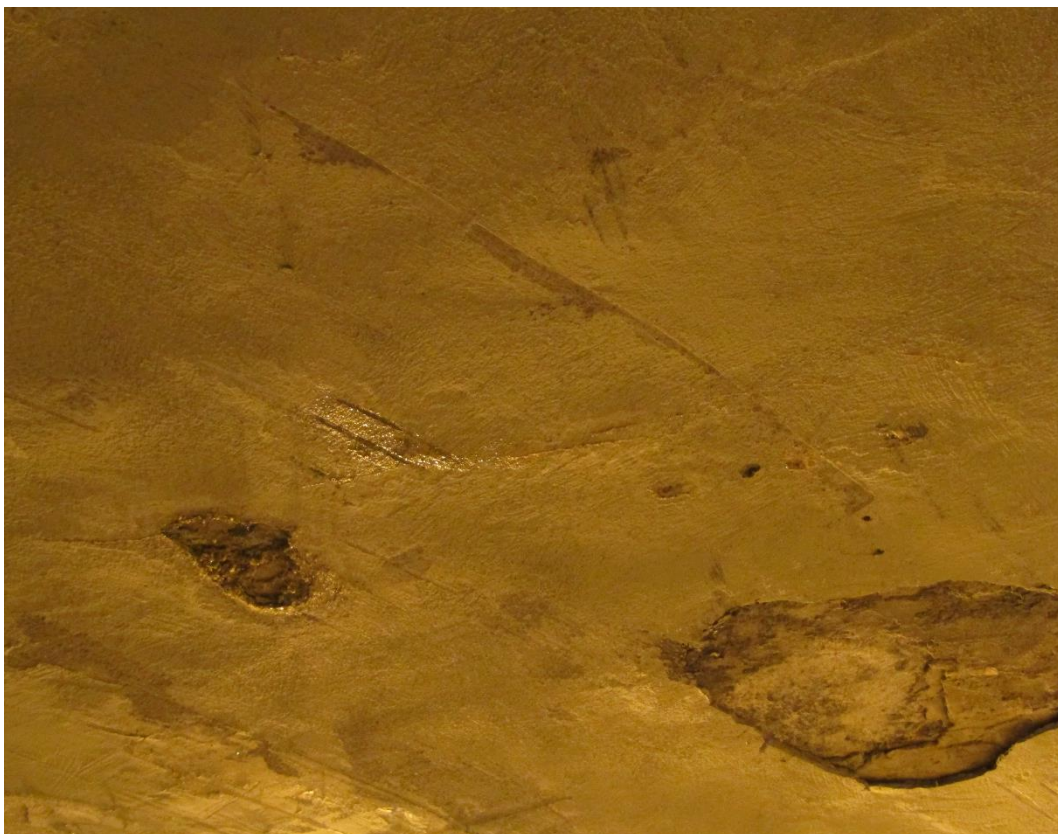
ZONA 1 - TUNEL DE ENTRADA - CALLE DEL DOCTOR CORTEZO

*Figura 1-14 Recubrimiento destacado por la humedad e infiltración de agua fácilmente observable.*

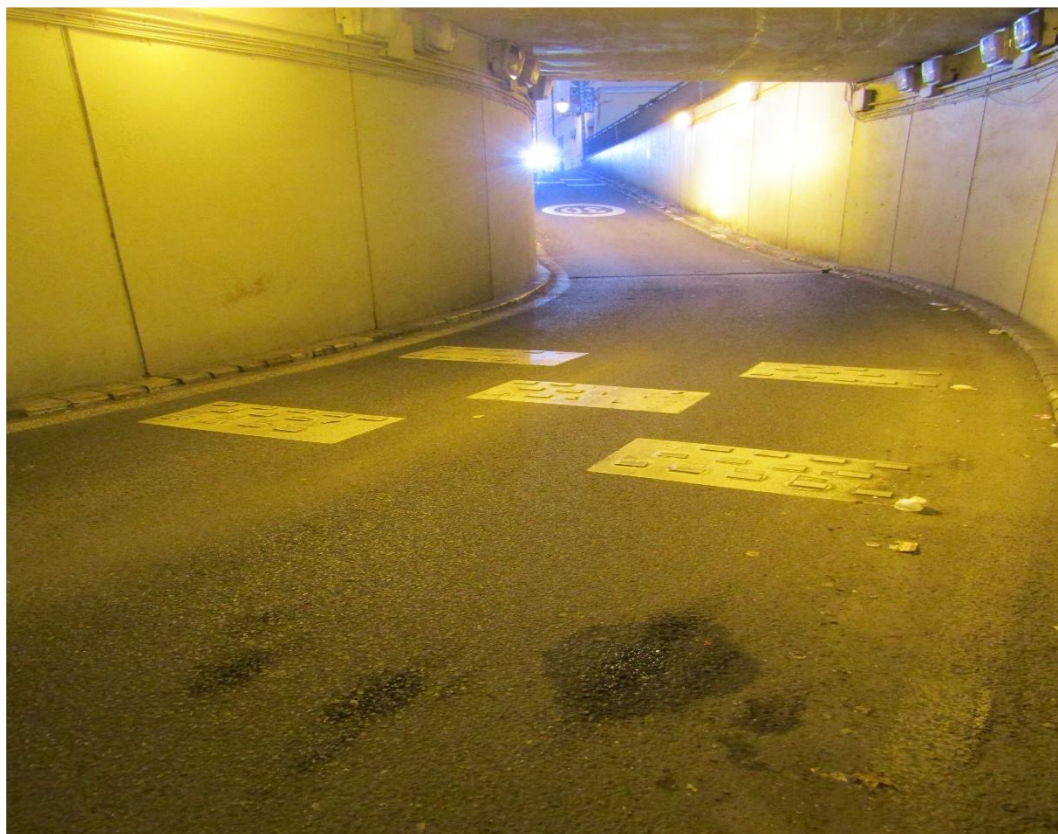
*Figura 1-15 Manchas de agua que gotea por la cubierta.*

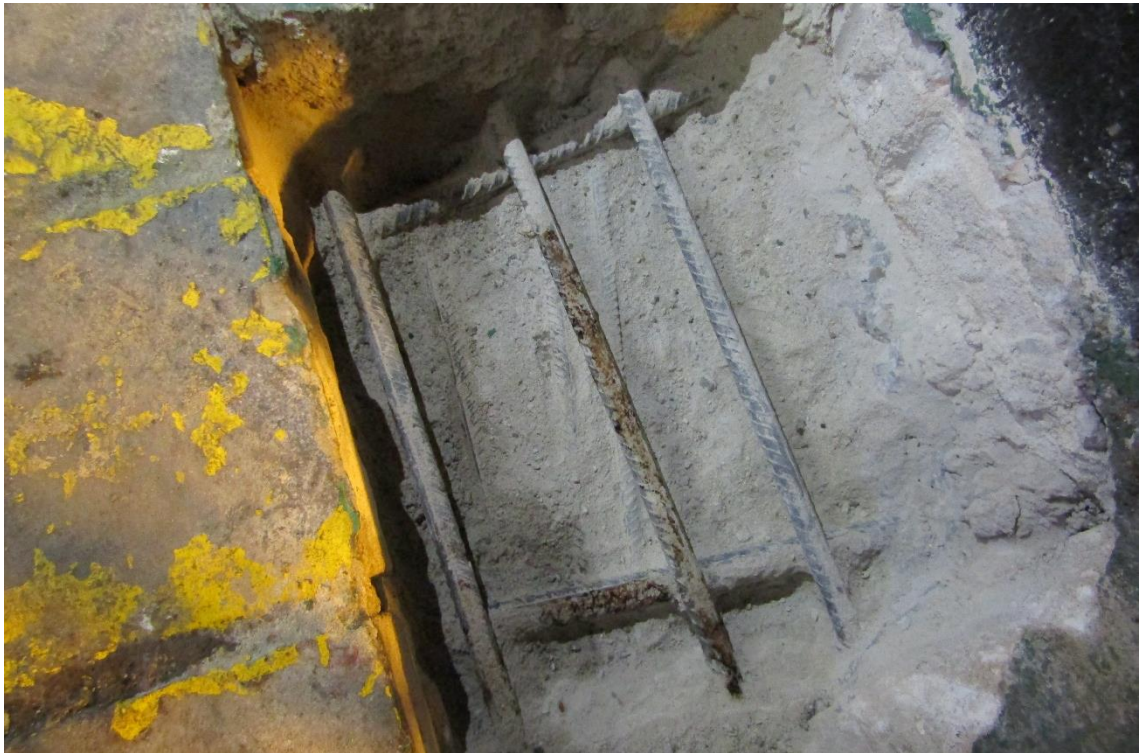
Figura 2-50 Cata P2-1, ejecutada en la cara superior del techo del sótano -2. No signos de corrosión evidente.

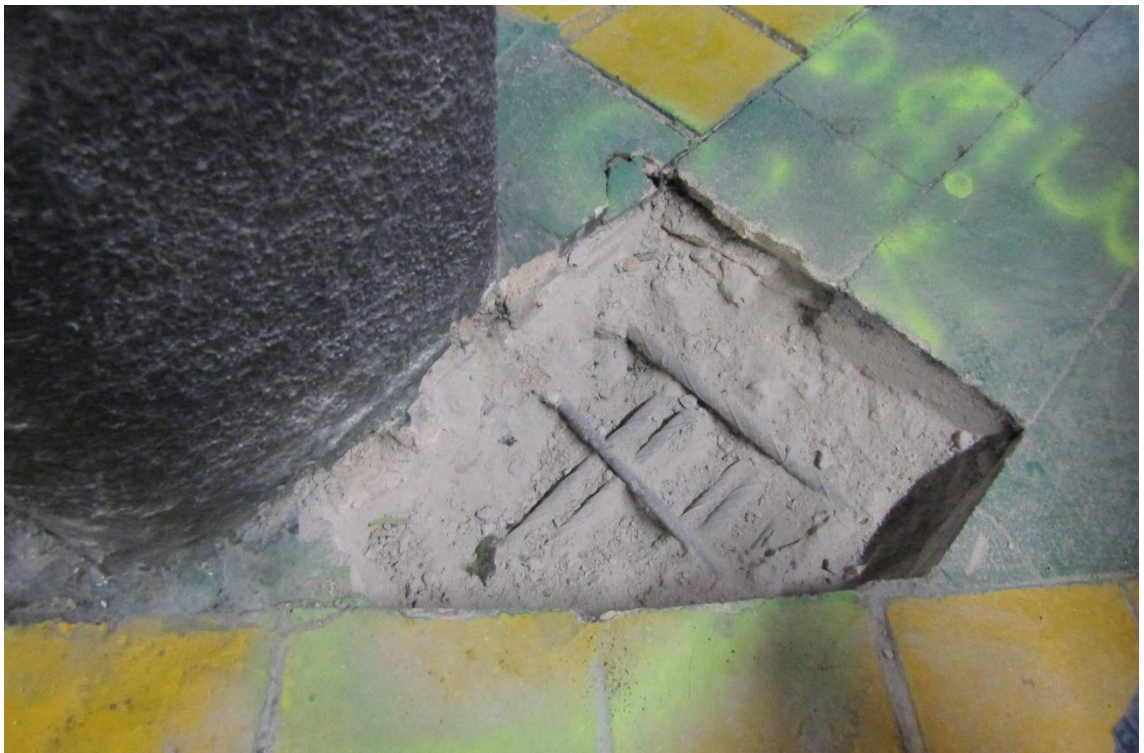
Figura 2-51 Cata P3-10, ejecutada en la cara superior del techo del sótano -3. No signos de corrosión evidente.

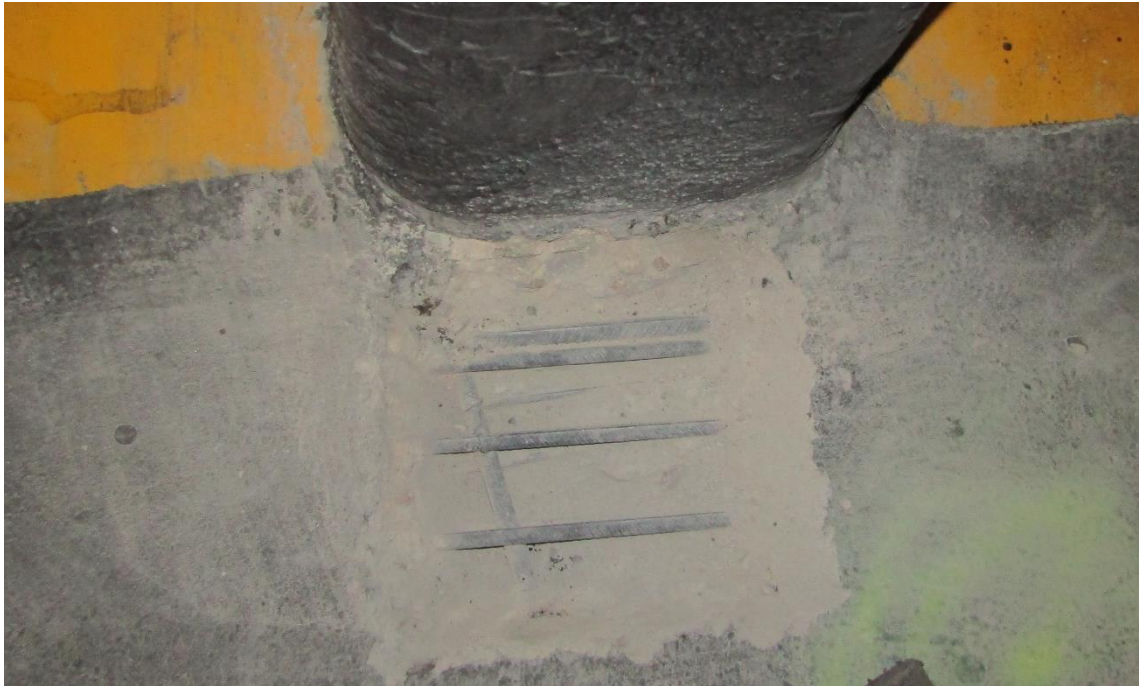
Figura 2-52 Cata P4-12, ejecutada en la cara superior del techo del sótano -4. No signos de corrosión evidente.

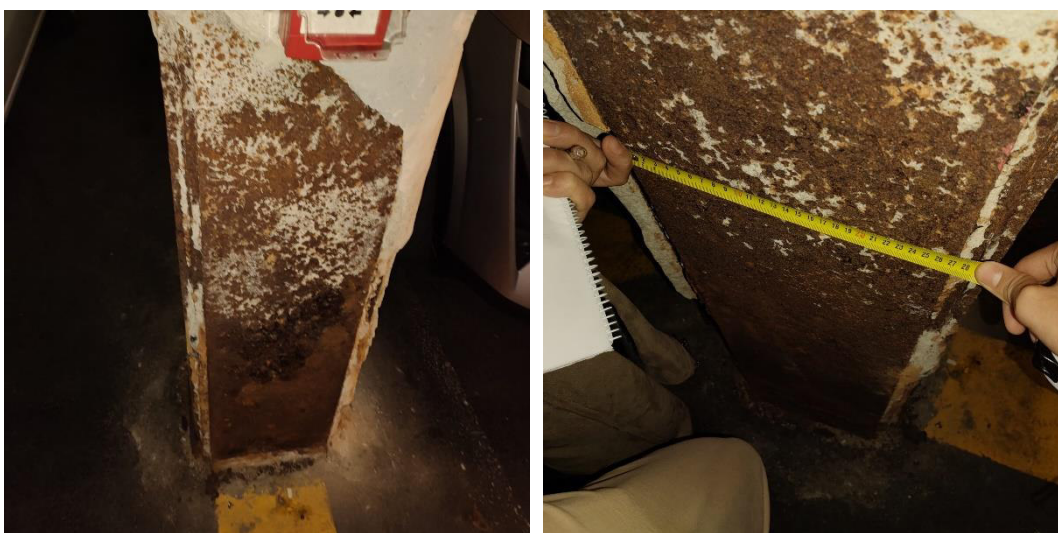
### Disposición de armado

Todos los pilares están recubiertos con una protección intumescente que impide una correcta inspección visual. Sin embargo, sobre un pilar ha caído parte de esta protección permitiendo una inspección visual local. El ancho medido del pilar es 27cm, confirmando lo que dicen los planos de 1970. En este pilar se ha comprobado que la oxidación que se observa es superficial.

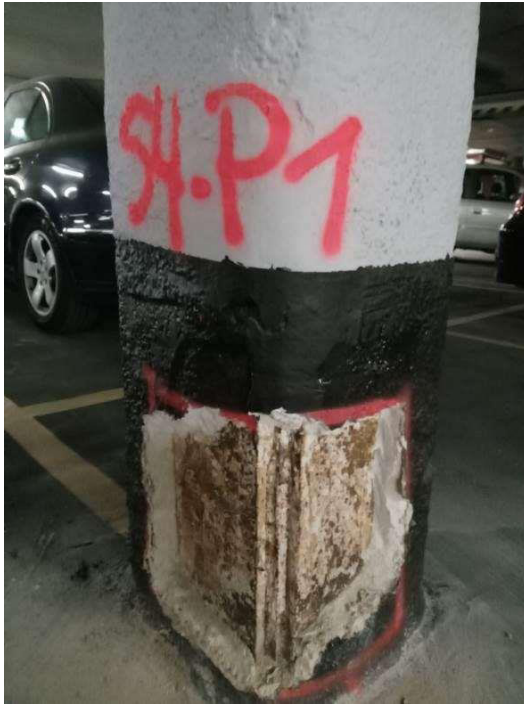
Figura 1-4. Cata S4-P1

Adicionalmente se ha solicitado una cata (cata de ADAMA S4-P1) en otro pilar en el que se ha podido comprobar que la protección ignífuga ha protegido bien el acero del pilar como es habitual. No se considera necesario descubrir más pilares para no perder la protección ignífuga.

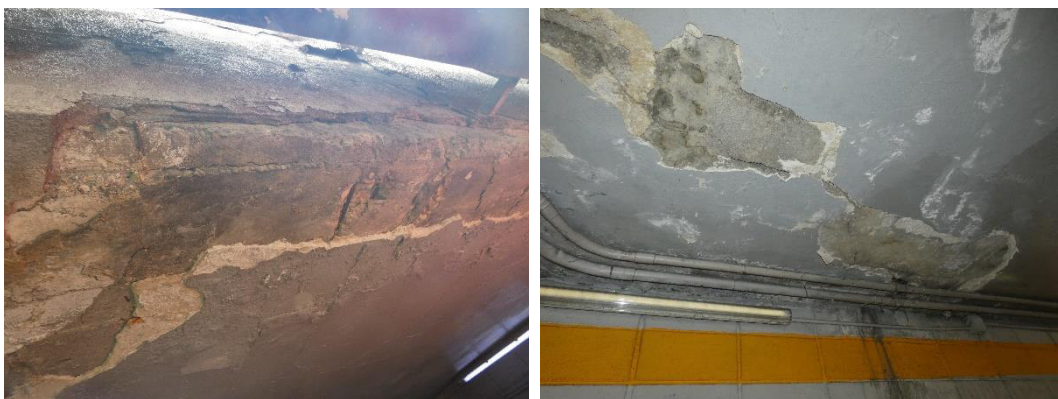
En las rampas se puede observar que en ocasiones falta el revestimiento de hormigón mostrando el refuerzo. En algunos lugares también se observaron grietas de longitud preocupante.

Figura 1-7. Pérdidas de recubrimiento en la rampa al sótano -1 (izquierda) y manchas de humedad con fisuración (derecha)

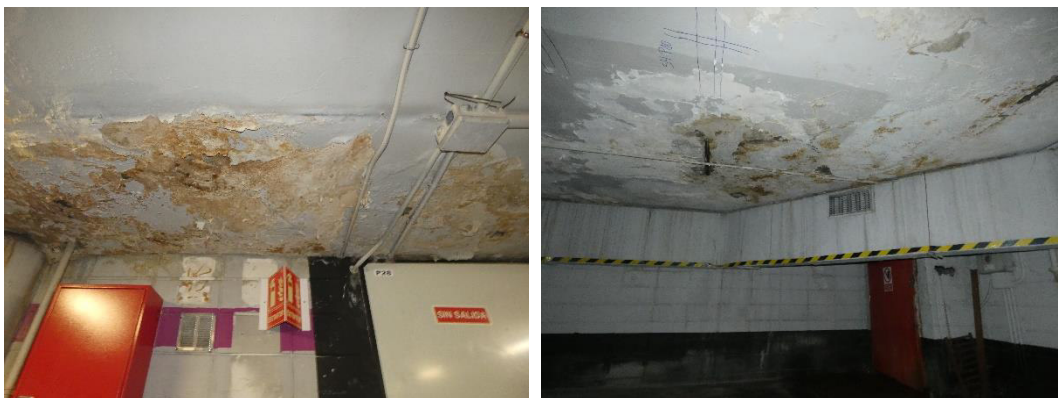
Figura 1-9. Manchas de humedad muy extendidas en el sótano -4

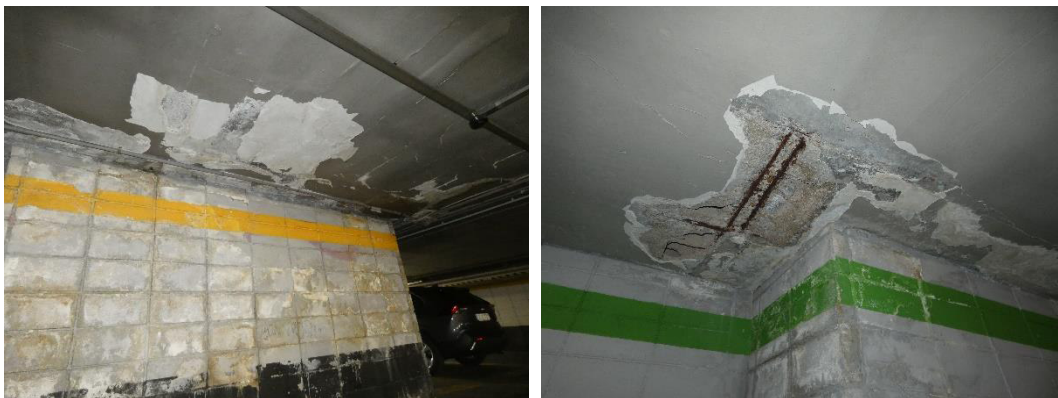
En la escalera cercana al túnel con la calle de Carretas también se observaron importantes daños por humedad.

*Figura 1-10. Humedad en la escalera al sótano -2 (izquierda) y refuerzo descubierto cerca de la escalera al sótano -3 (derecha)*

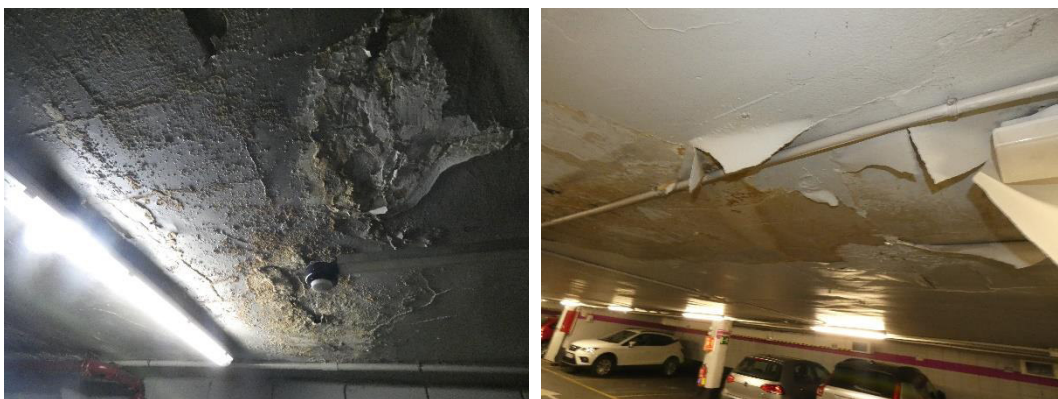
Otros ejemplos de zonas clasificadas como húmedas son áreas con burbujas visibles en la cubierta de pintura y áreas donde la pintura se está pelando por completo.

*Figura 1-11. burbujas visibles en la cubierta de pintura (izquierda) y pintura que se está pelando (derecha)*

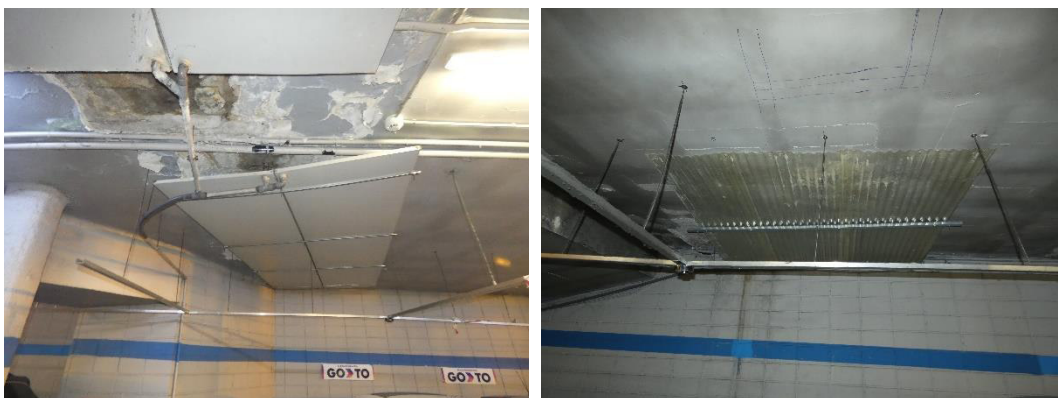
Finalmente, hay algunas zonas donde los daños son tan importantes que ya se han instalado paneles temporales para evitar daños a los coches.

*Figura 1-12. Paneles de protección para los coches*
