PROYECTO DE RECONSTRUCCIÓN DE
FORJADOS DAÑADOS EN EL
APARCAMIENTO DE JACINTO BENAVENTE

El objeto del presente proyecto es la definición de las soluciones de rehabilitación estructural de los forjados con daños severos del aparcamiento de Jacinto Benavente. El proyecto parte del informe redactado previamente por Fhecor para EMT en noviembre de 2023 que se adjunta como anejo a esta memoria. A continuación se resumen las conclusiones de la fase de este informe previo, seguido de una visión general del contenido del presente proyecto.

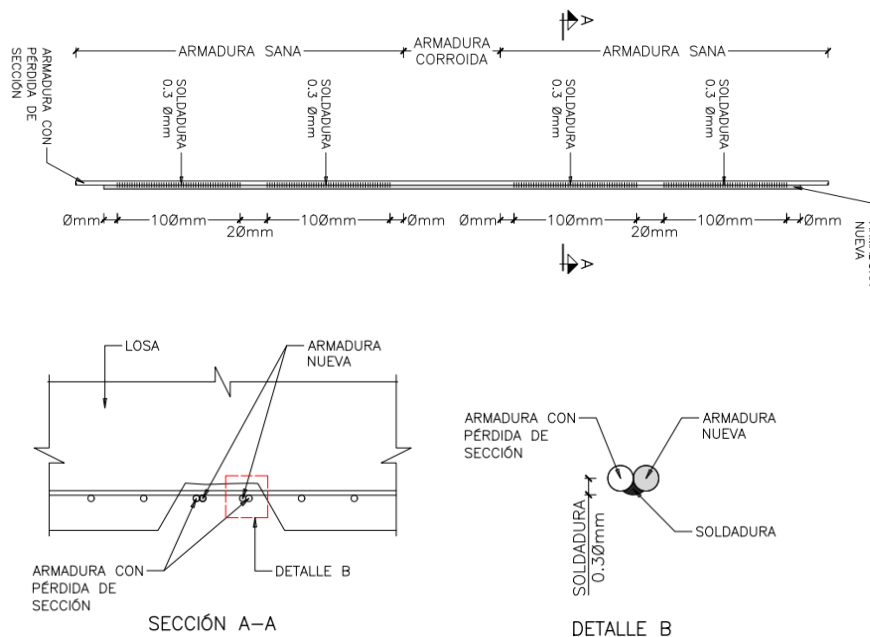
Figura 9-1 Detalle de reposición de armado según el informe previo.

Si el daño es muy local se podrá reparar únicamente en ese punto sin necesidad de demoler y reconstruir todo el paño de forjado. En el informe se proponía ya una solución de reposición de armado consistente en el suelde de una barra adicional del mismo diámetro a ambos lados de la barra corroída, según la siguiente figura.

- Midiendo el diámetro de la barra en zona corroída y zona sin corrosión y comparando ambos. Se considera aceptable una pérdida de sección inferior al 10%. Bajo este umbral no es necesaria ninguna actuación de reposición de armado, pero es necesario eliminar el avance del deterioro.
- Si visualmente se observa que la barra mantiene la corruga, como aproximación se puede considerar que la pérdida de sección se encuentra por debajo del 10% ya mencionado. Si se ha perdido la corruga se hace necesario reponer la sección.

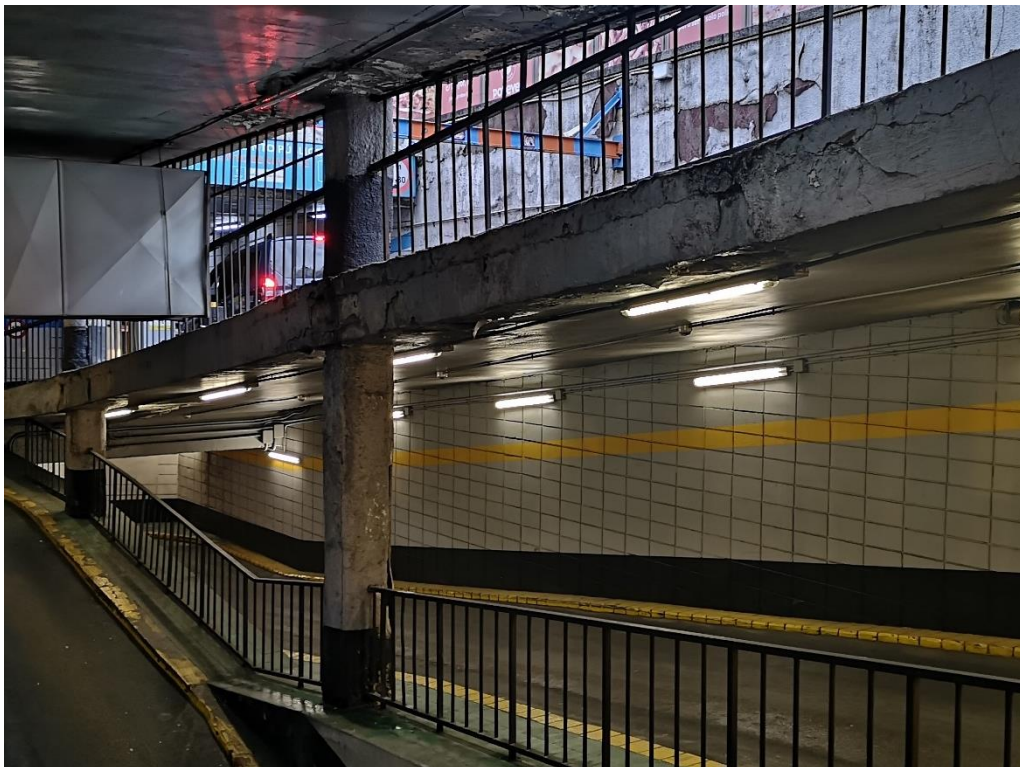
Figura 1-6 Daños en la rampa de bajada desde la plaza al sótano -1.

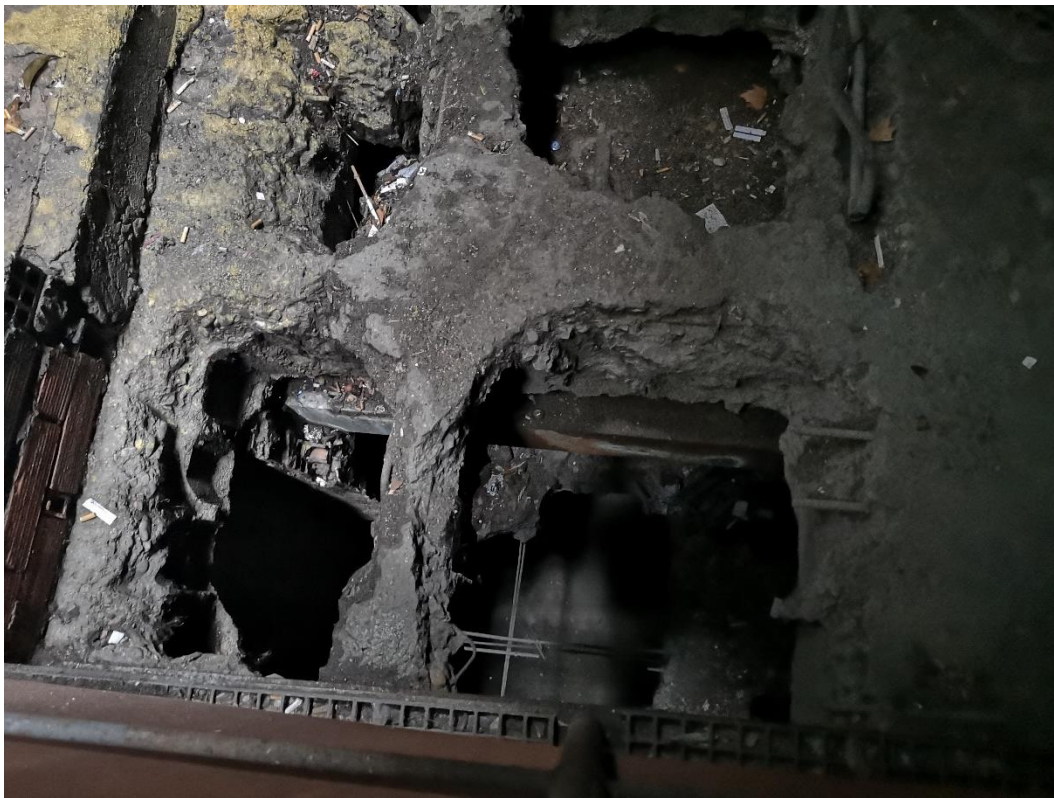
En los patinillos de ventilación se instalaron múltiples niveles de emparrillados de vigas de hormigón con función de estampidores para los muros de contención. El estado de deterioro significativo se puede apreciar en las siguientes fotos.

Figura 1-9 Detalle estampidores dañados.

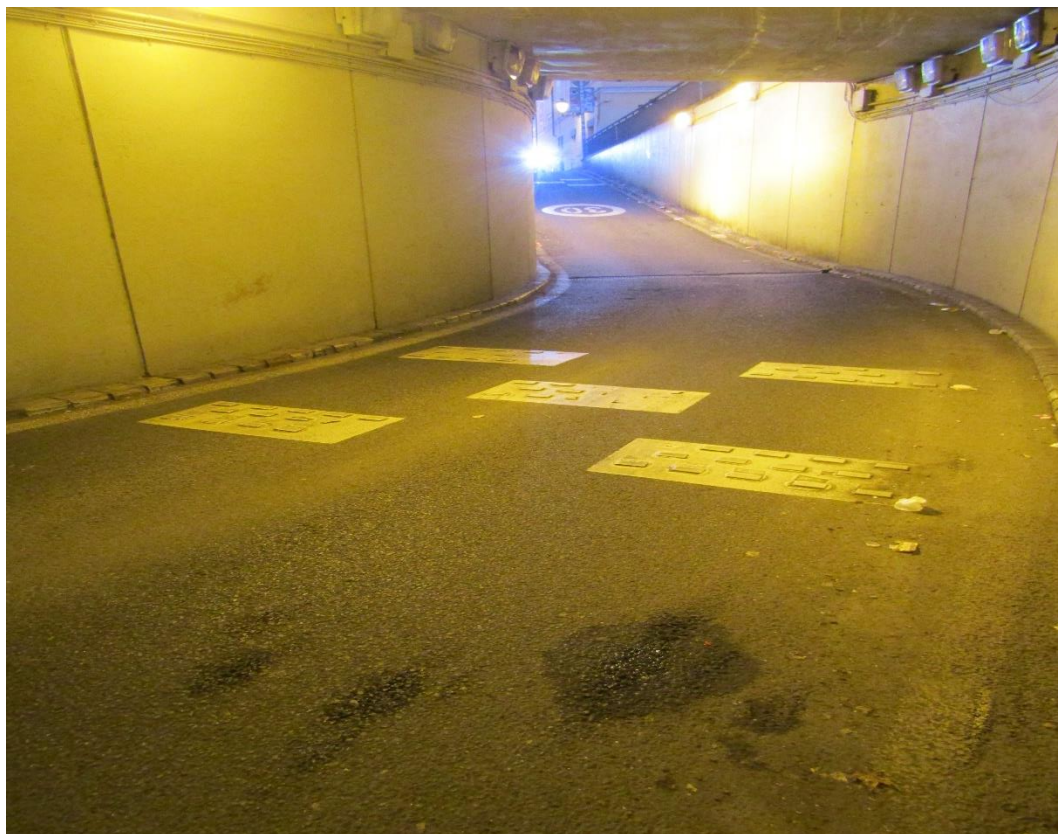
Figura 1-15 Manchas de agua que gotea por la cubierta.

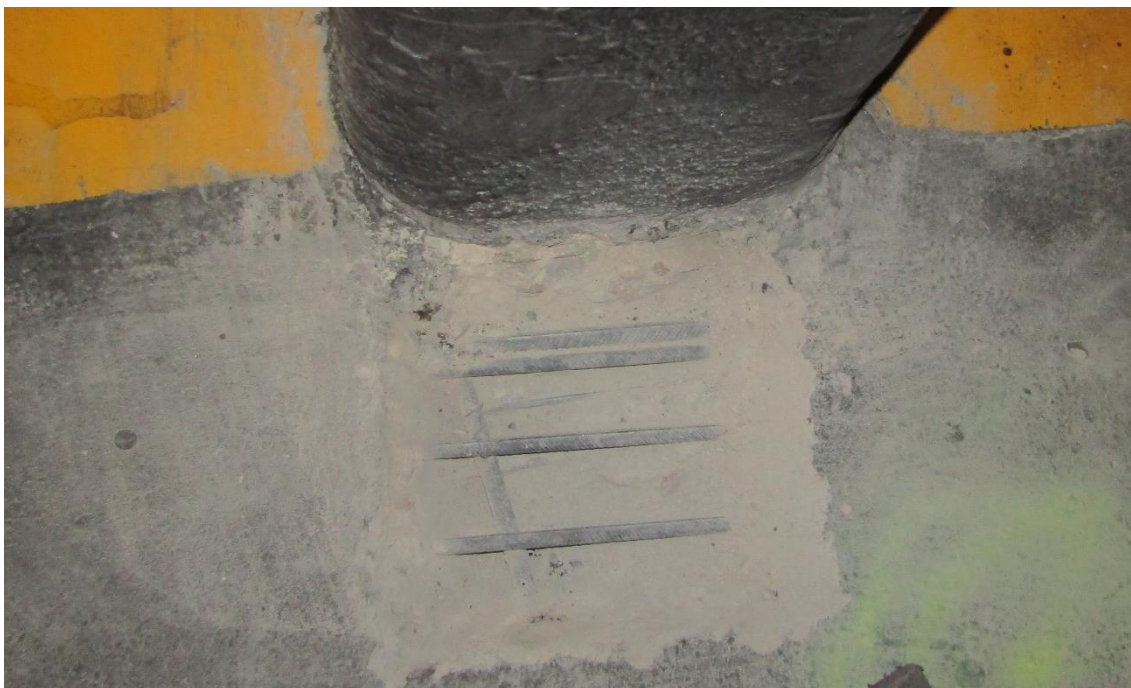
Figura 2-52 Cata P4-12, ejecutada en la cara superior del techo del sótano -4. No signos de corrosión evidente.
