PROYECTO DE RECONSTRUCCIÓN DE  
FORJADOS DAÑADOS EN EL  
APARCAMIENTO DE JACINTO BENAVENTE

El objeto del presente proyecto es la definición de las soluciones de rehabilitación estructural de los forjados con daños severos del aparcamiento de Jacinto Benavente y conjugarlo con las actuaciones de mejora del aparcamiento. Como se comentaba, el proyecto parte del informe redactado previamente por Fhecor para EMT en noviembre de 2023 que se adjunta como anejo 3 a esta memoria. A continuación, se resumen las conclusiones de la fase de este informe previo, seguido de una visión general del contenido del presente proyecto.

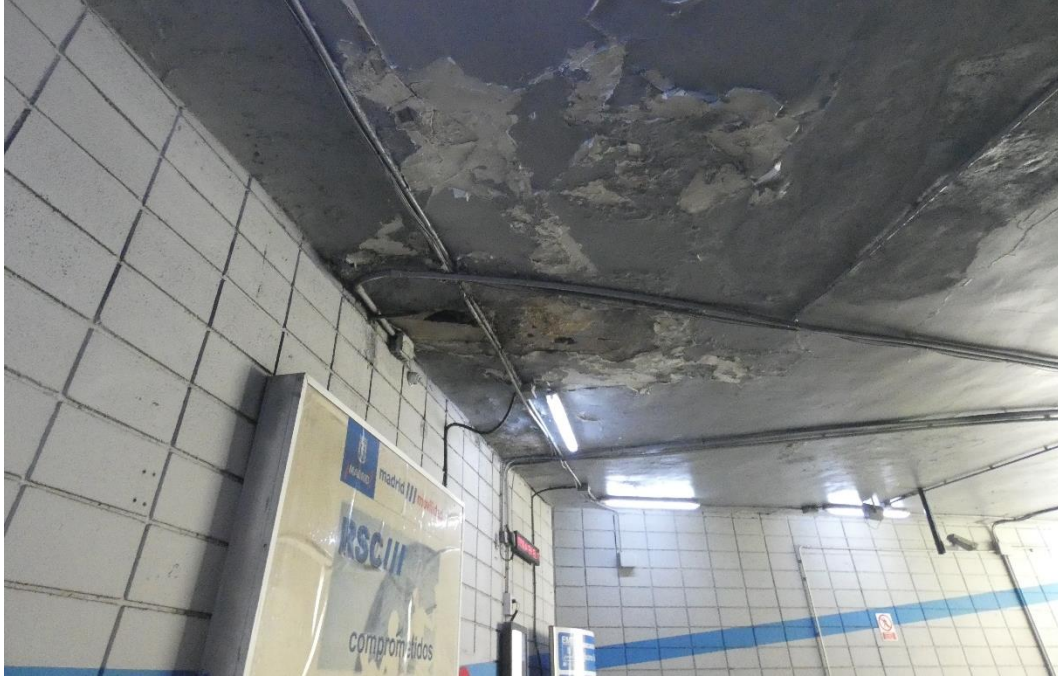
Figura 1-1 Ejemplo paño de forjado de sótano -1 con alto nivel de humedad percibida.

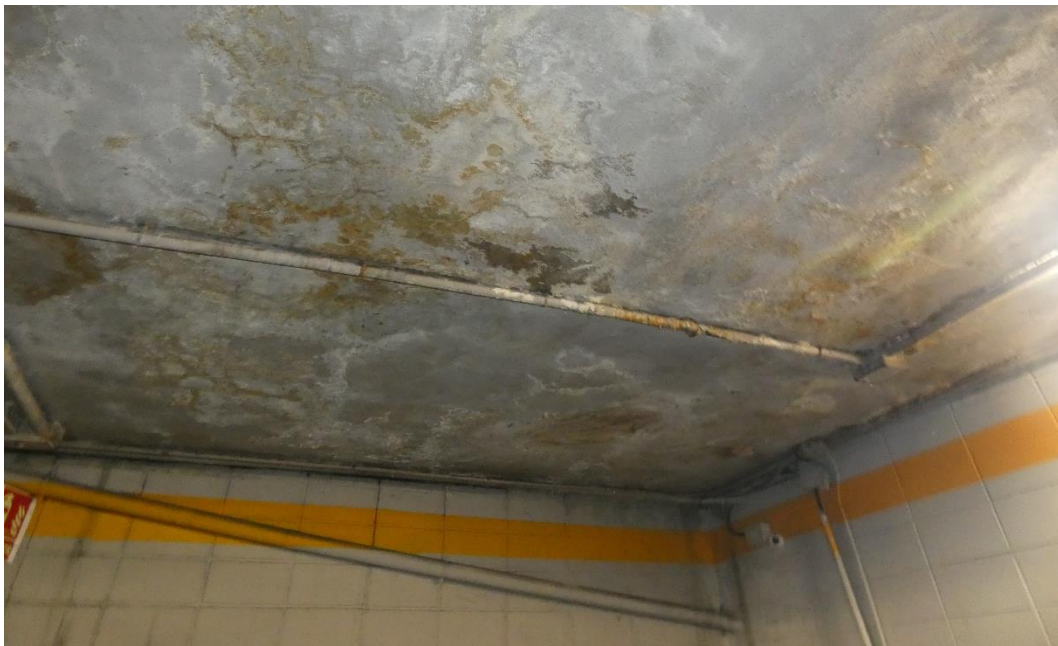
Figura 1-2 Ejemplo paño de forjado de sótano -2 con alto nivel de humedad percibida.

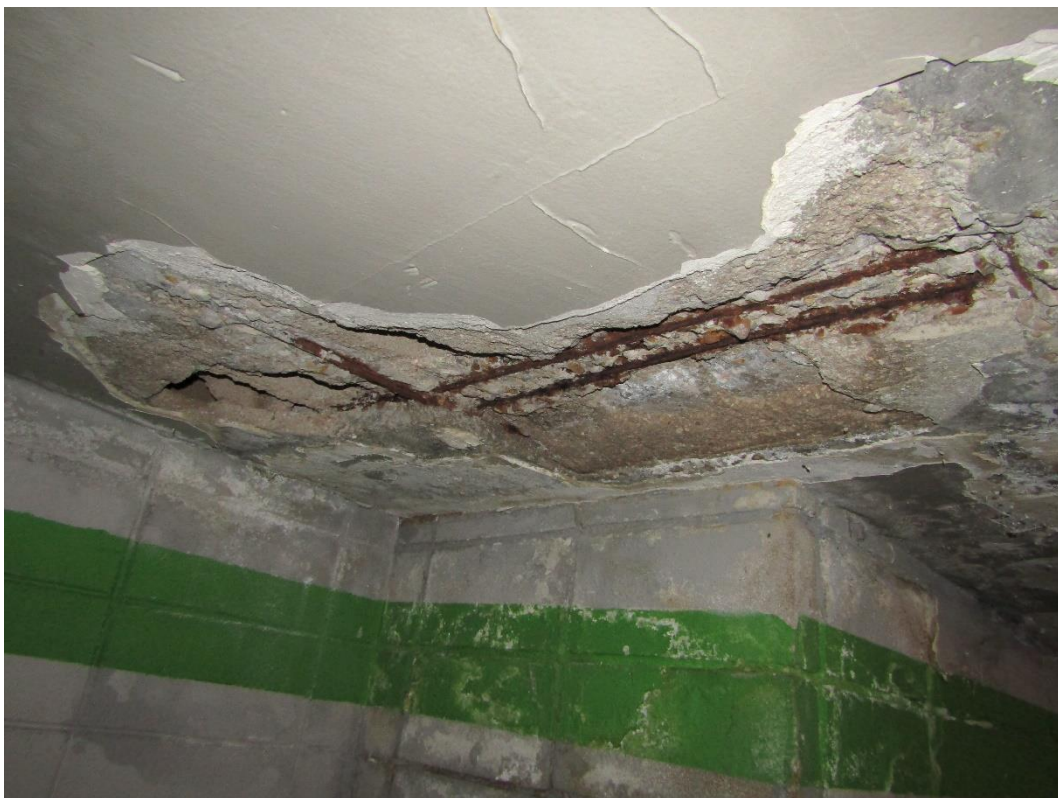
Figura 1-3 Ejemplo paño de forjado de sótano -3 con alto nivel de humedad percibida.

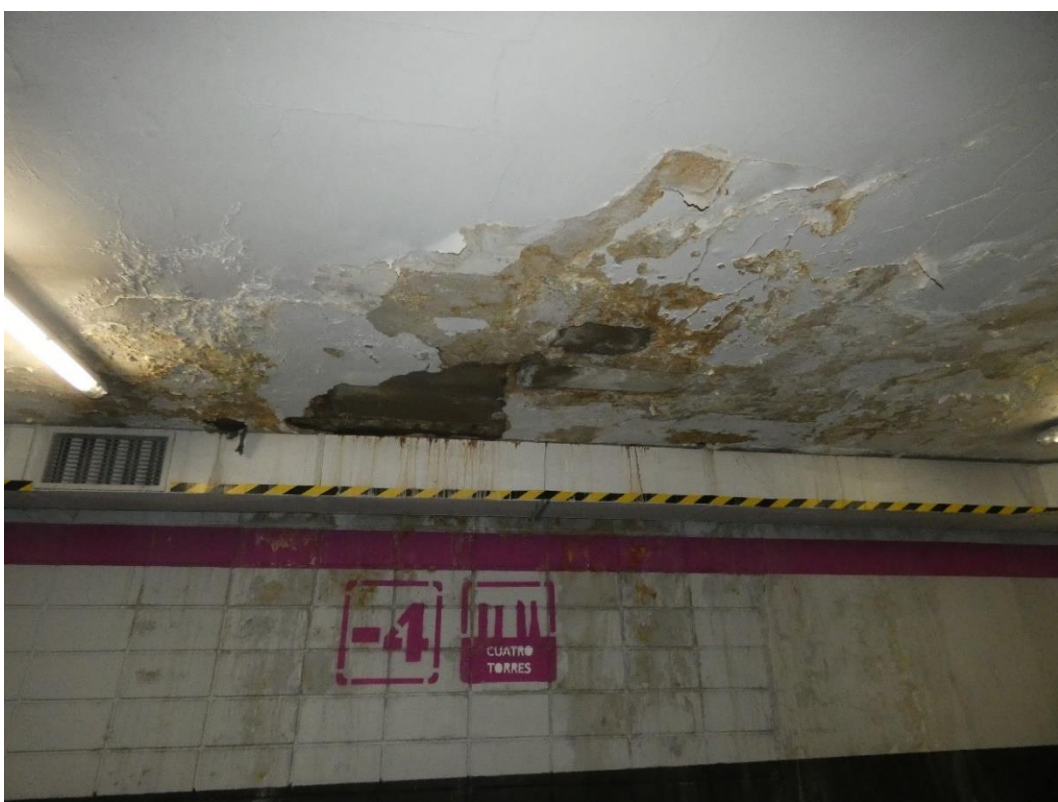
Figura 1-4 Ejemplo paño de forjado de sótano -4 con alto nivel de humedad percibida.

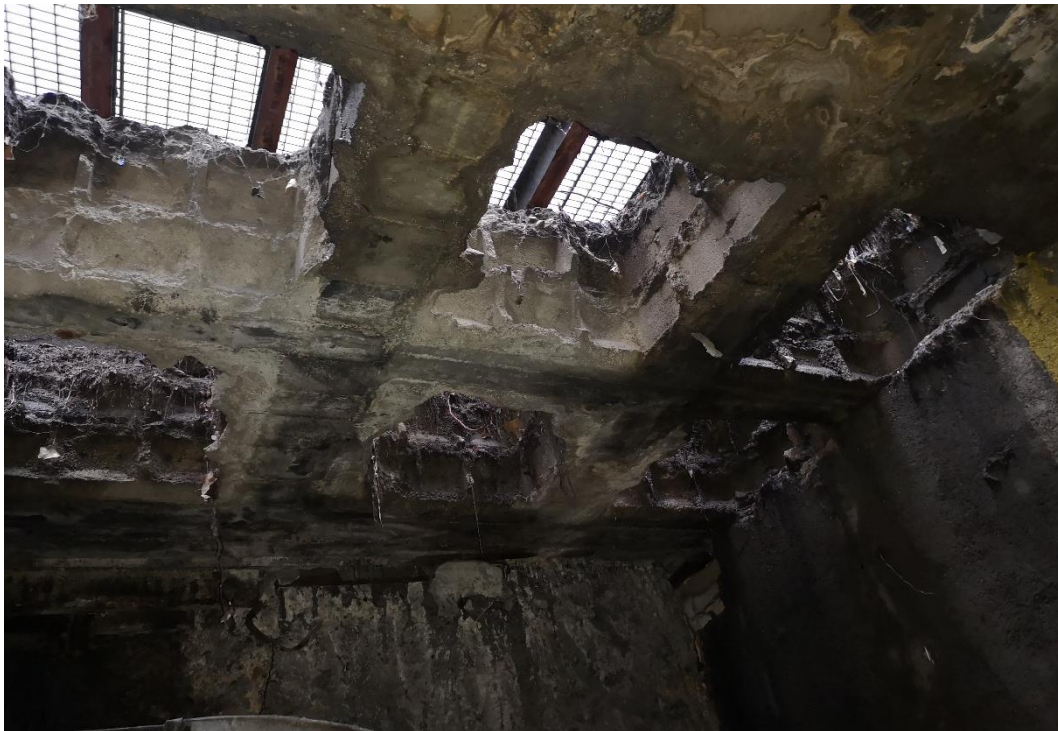
En los patinillos de ventilación se instalaron múltiples niveles de emparrillados de vigas de hormigón con función de estampidores para los muros de contención. El estado de deterioro significativo se puede apreciar en las siguientes fotos.

Figura 1-10 Detalle estampadores dañados.

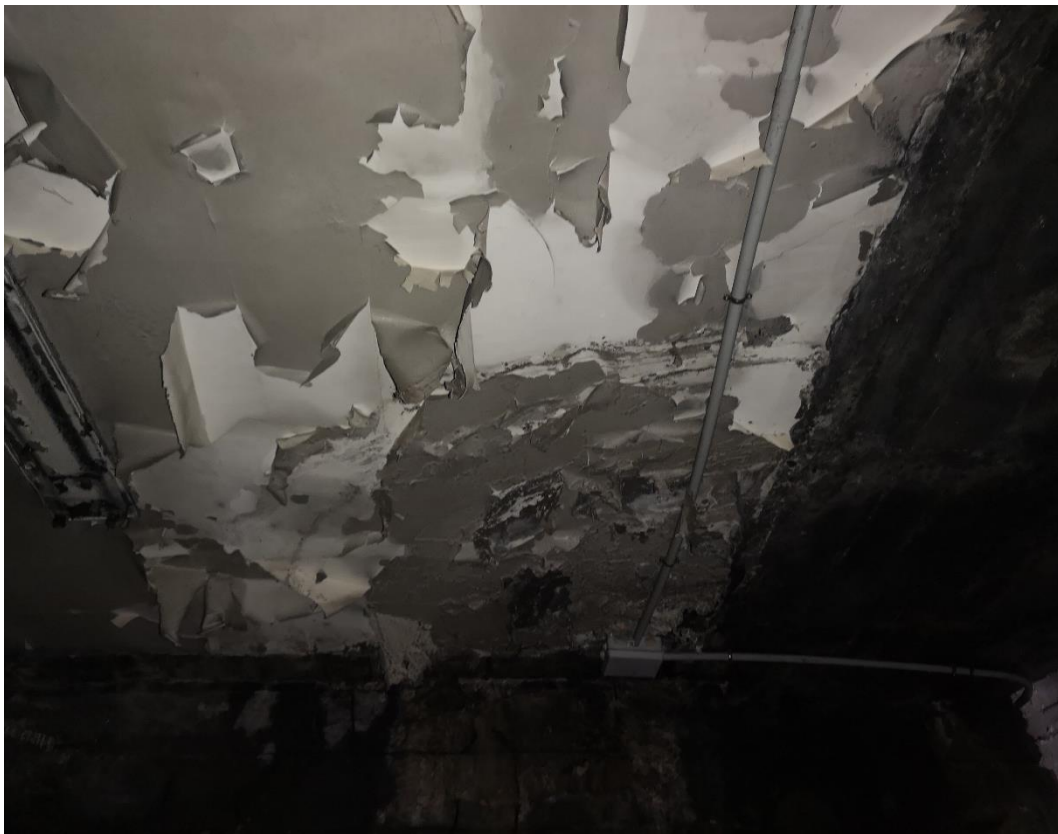
*Figura 1-12 Estado de techo en los pasillos de acceso a los patinillos.*

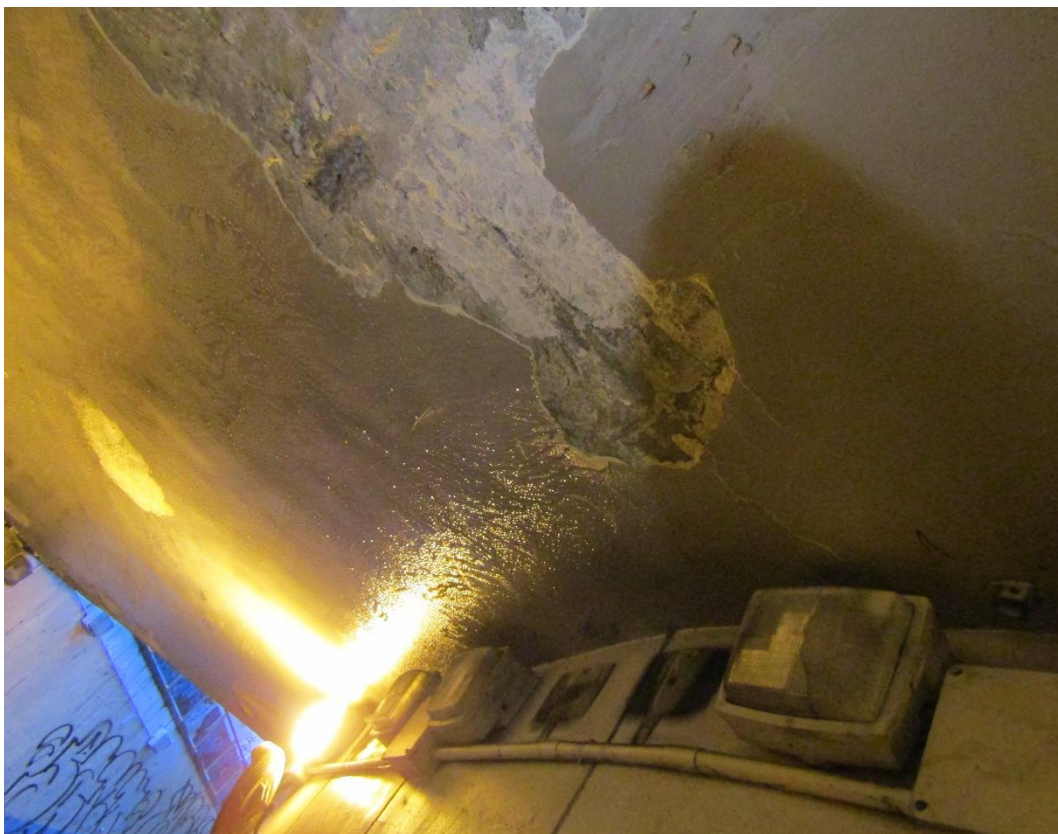
ZONA 2 - TUNEL DE SALIDA - CALLE CONCEPCION JERONIMA

Figura 1-16 Acumulación de agua en toda la superficie del paño.

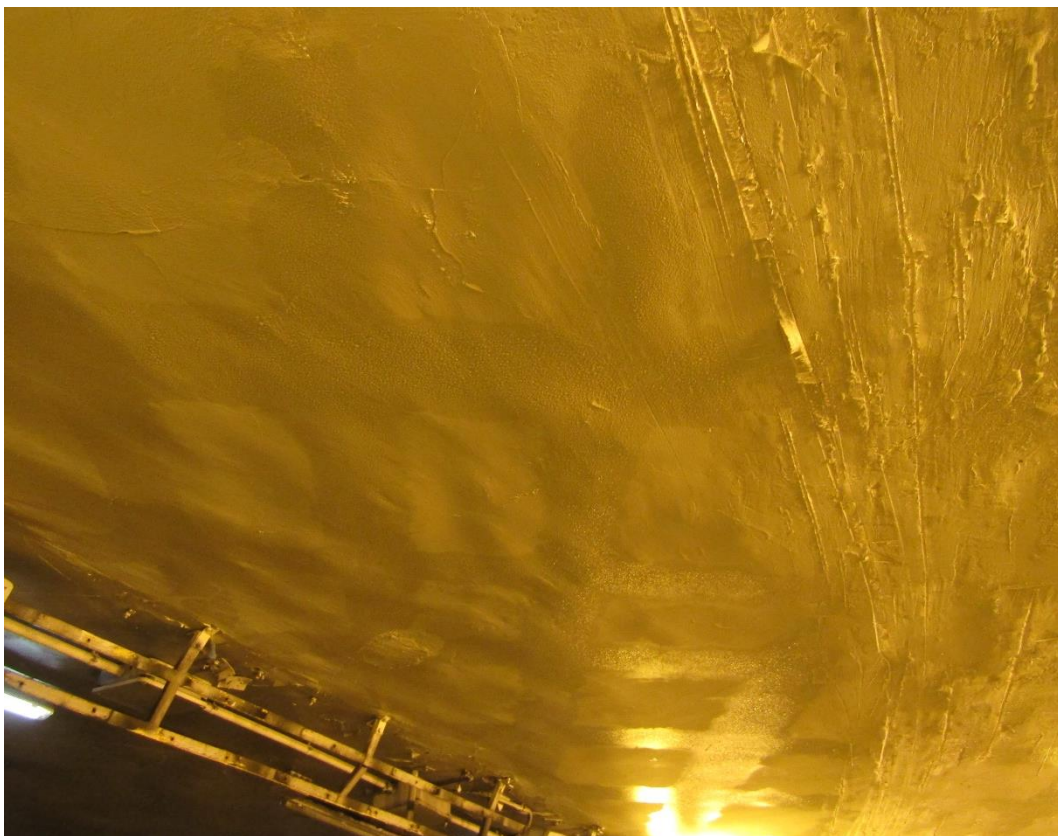
Cabe destacar que la mayoría de las gotas parecían acumularse en la zona donde se supone que deben estar los nervios estructurales del forjado de cubierta, creando un distintivo "efecto reticular" de agrupación de agua, fácilmente observable a simple vista.

Figura 1-17 Agrupación de agua en un distintivo "efecto reticular", fácilmente observable a simple vista.

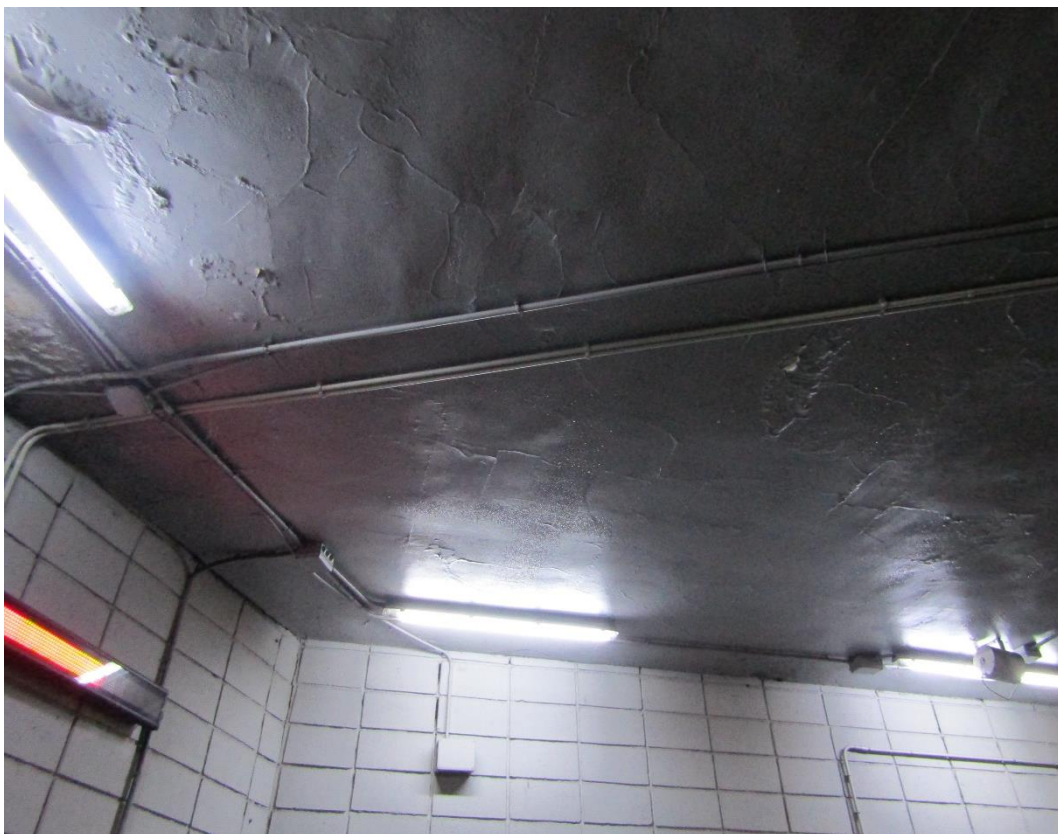
ZONA 3 - TECHO RAMPA DE ENTRADA DESDE LA PLAZA

Figura 1-18 Agrupación de agua en un distintivo "efecto reticular".

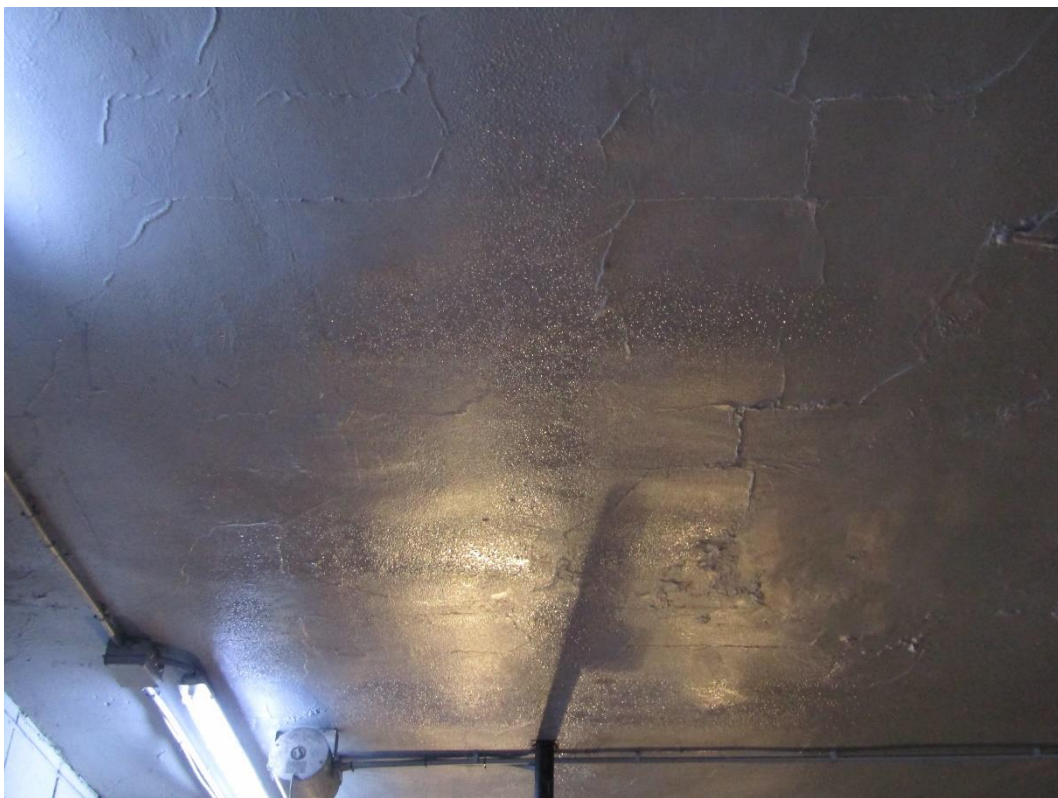
Figura 1-19 Agrupación de agua en un distintivo "efecto reticular", observable a simple vista.

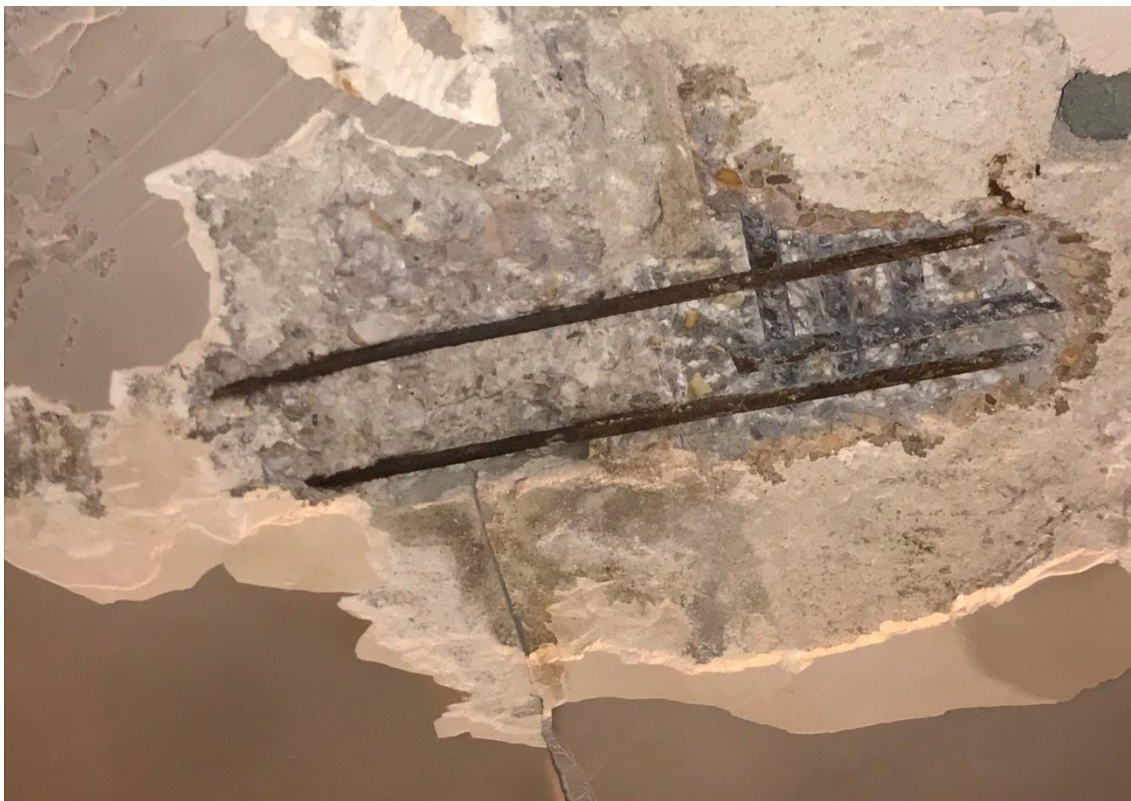
*Figura 2-2 Cata P1-1. Acero con pérdida de corruga.*

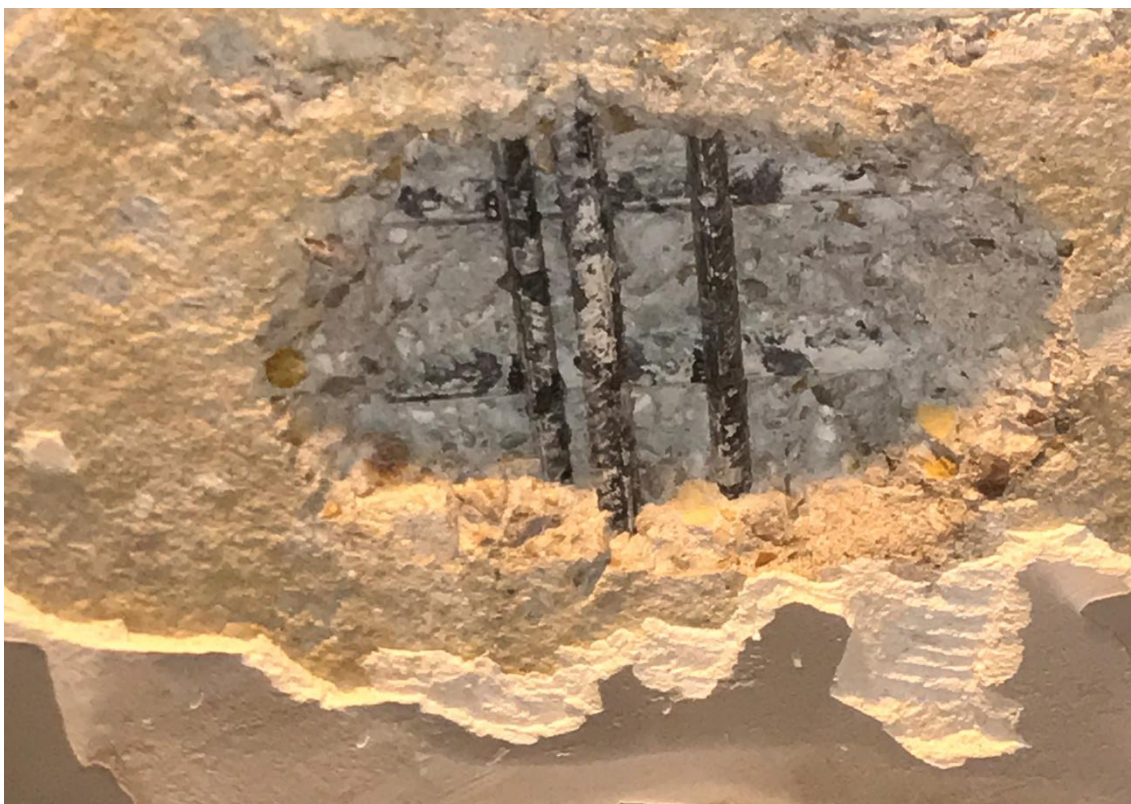
*Figura 2-3 Cata P1-2. Acero sin pérdida de corruga. Signos de humedad en el hormigón alrededor de la cata.*

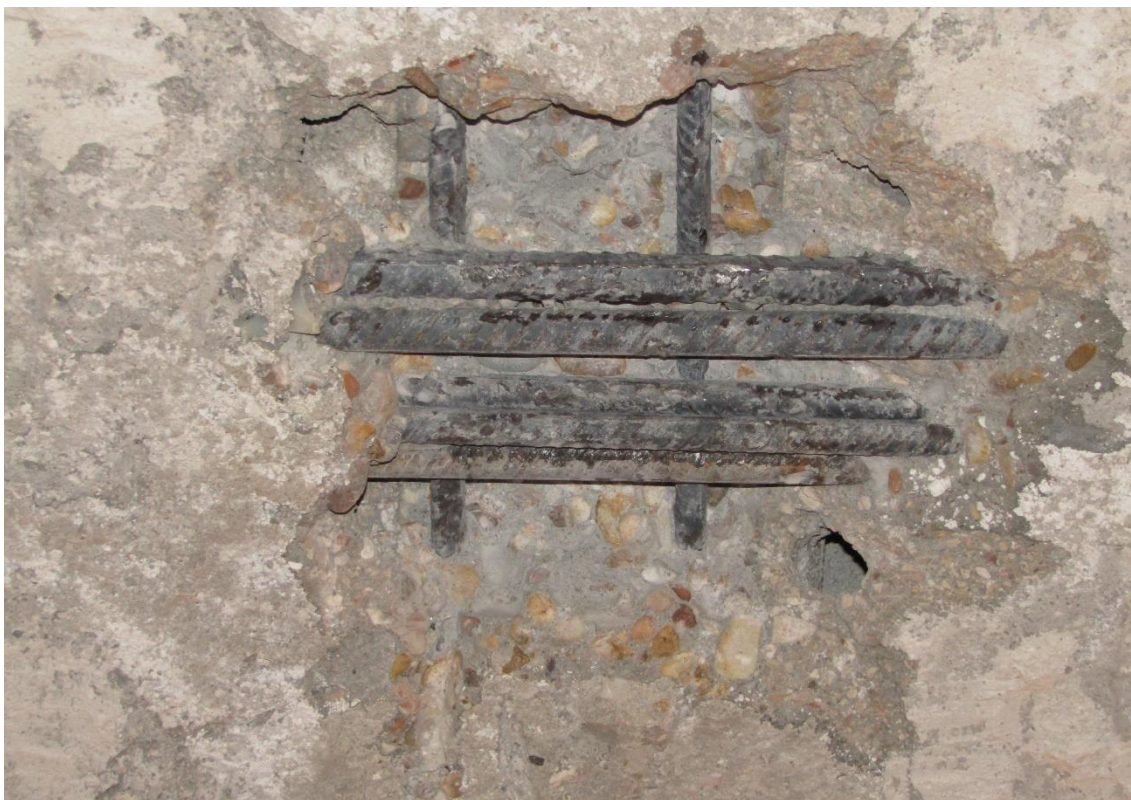
Figura 2-4 Cata P1-3. Acero sin pérdida de corruga. Signos de humedad en el hormigón alrededor de la cata.

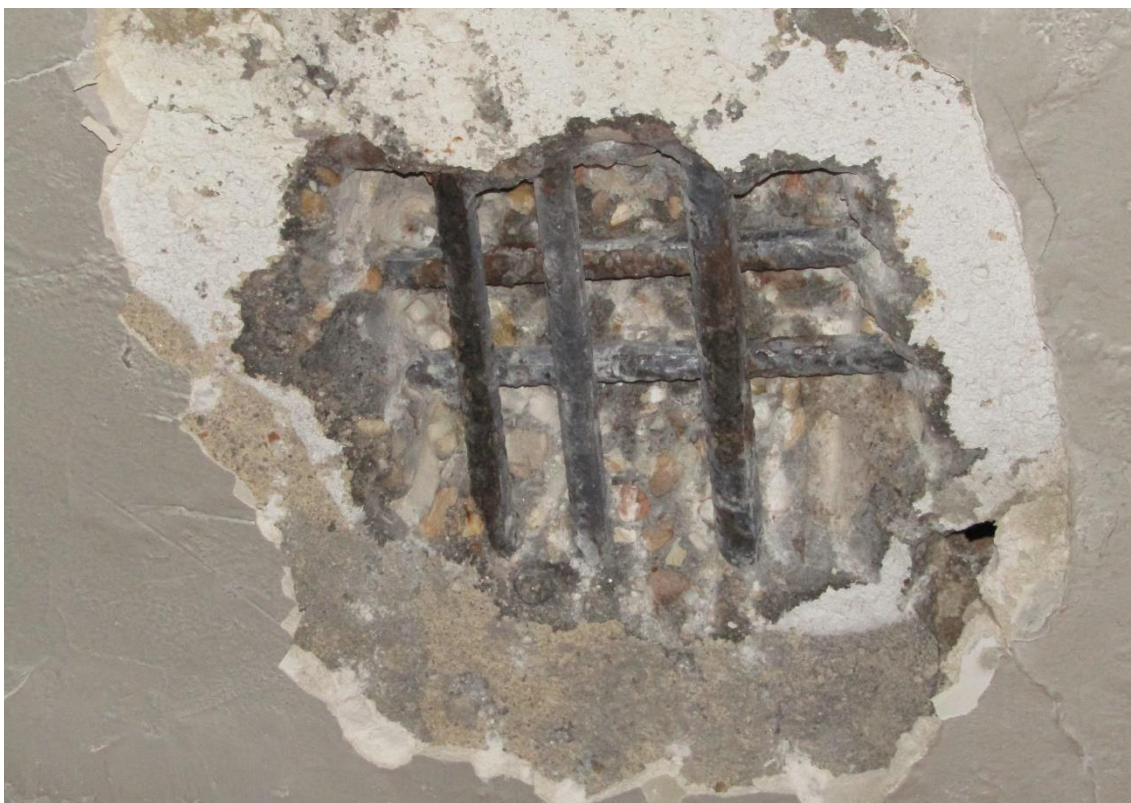
Figura 2-5 Cata P1-4. Acero con pérdida de corruga.

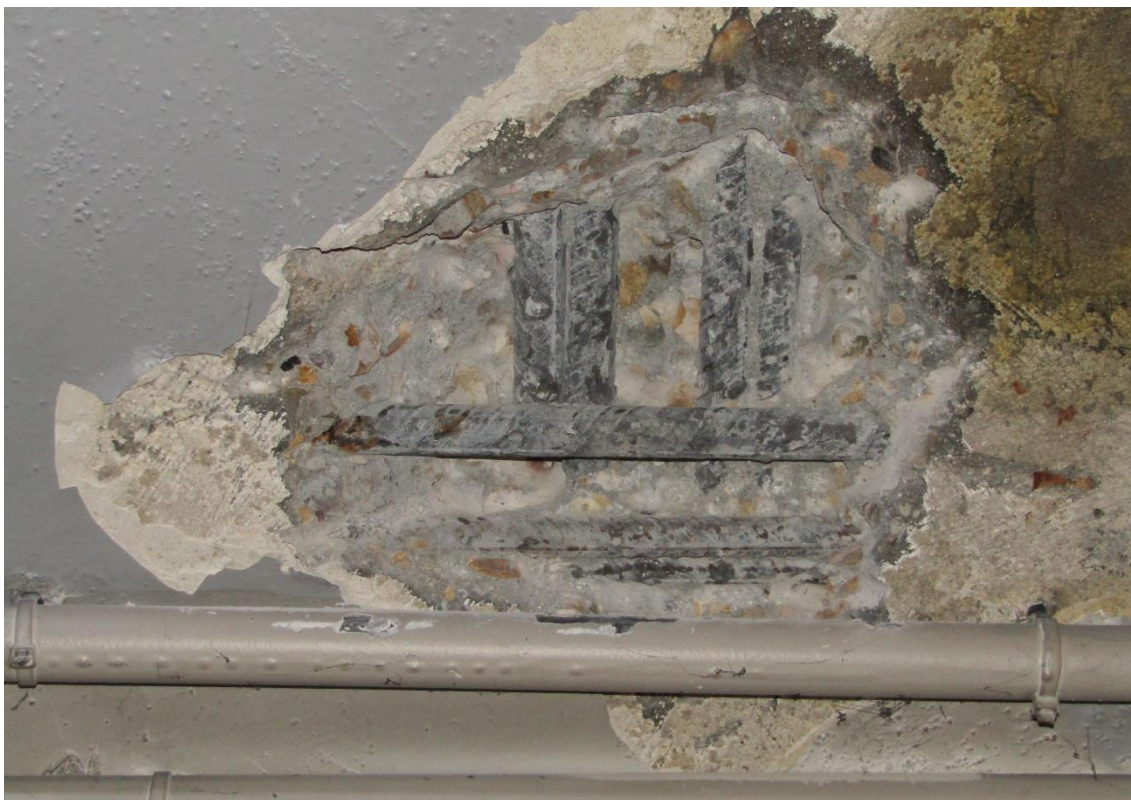
Figura 2-6 Cata P1-5. Acero sin pérdida de corruga. Signos de humedad en el hormigón alrededor de la cata.

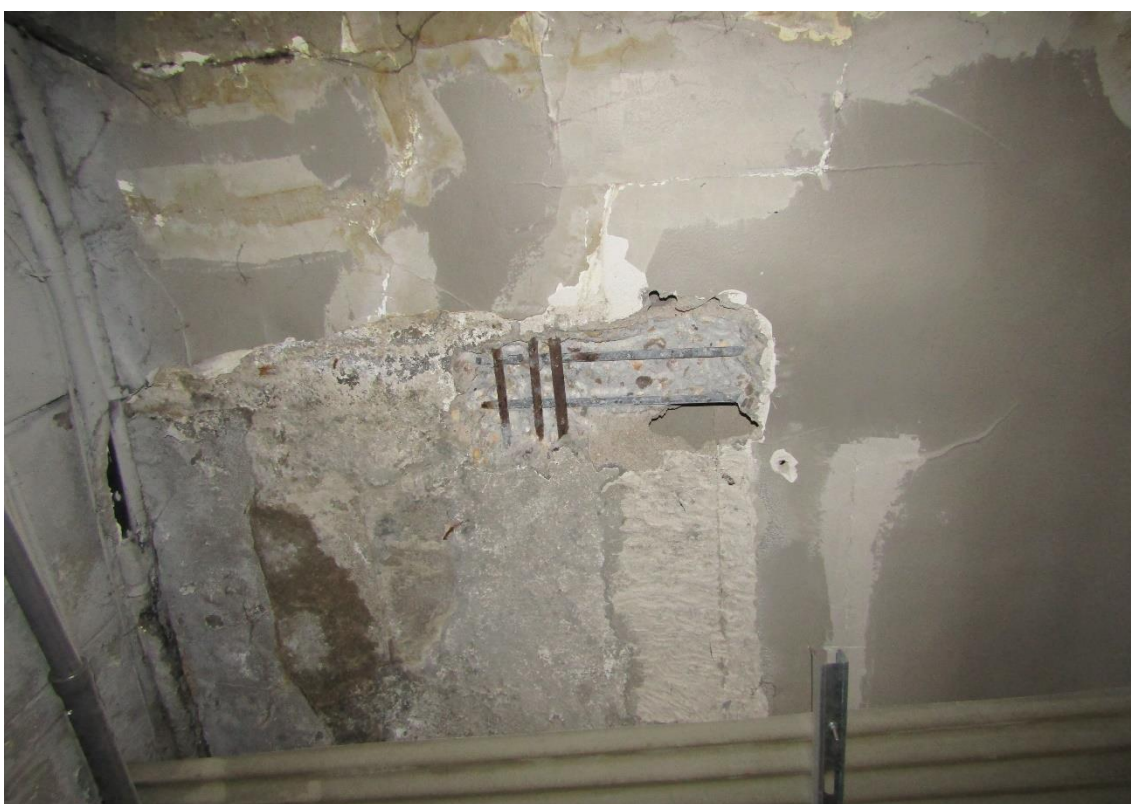
Figura 2-7 Cata P1-6. Acero con pérdida de corruga.

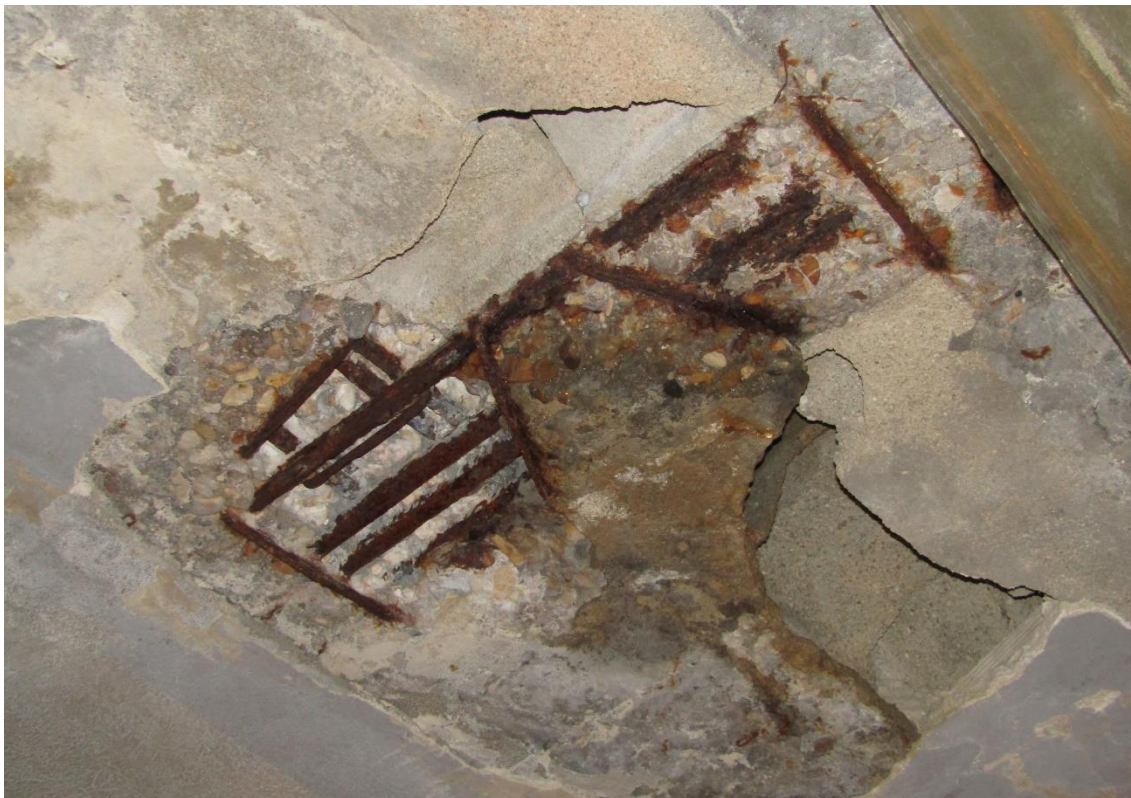
Figura 2-8 Cata P1-7. Acero con pérdida de corruga y pérdida de sección.

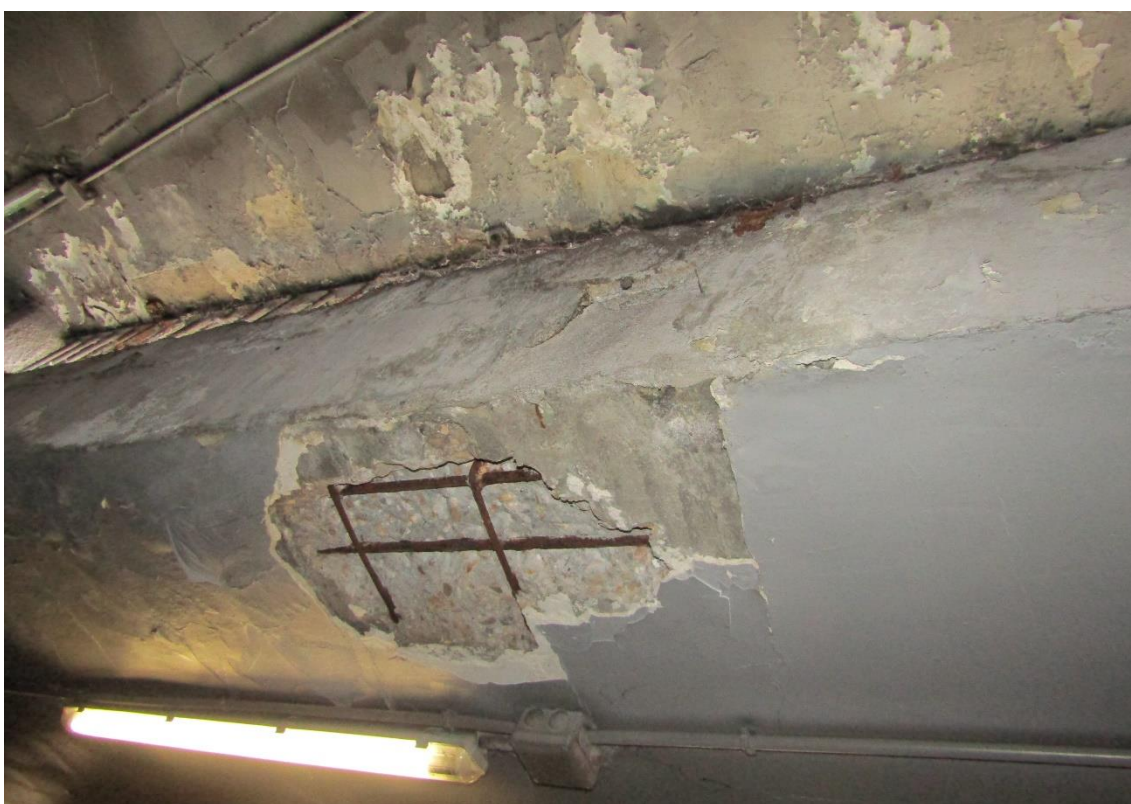
Figura 2-9 Cata P1-8. Acero con pérdida de corruga y pérdida de sección.

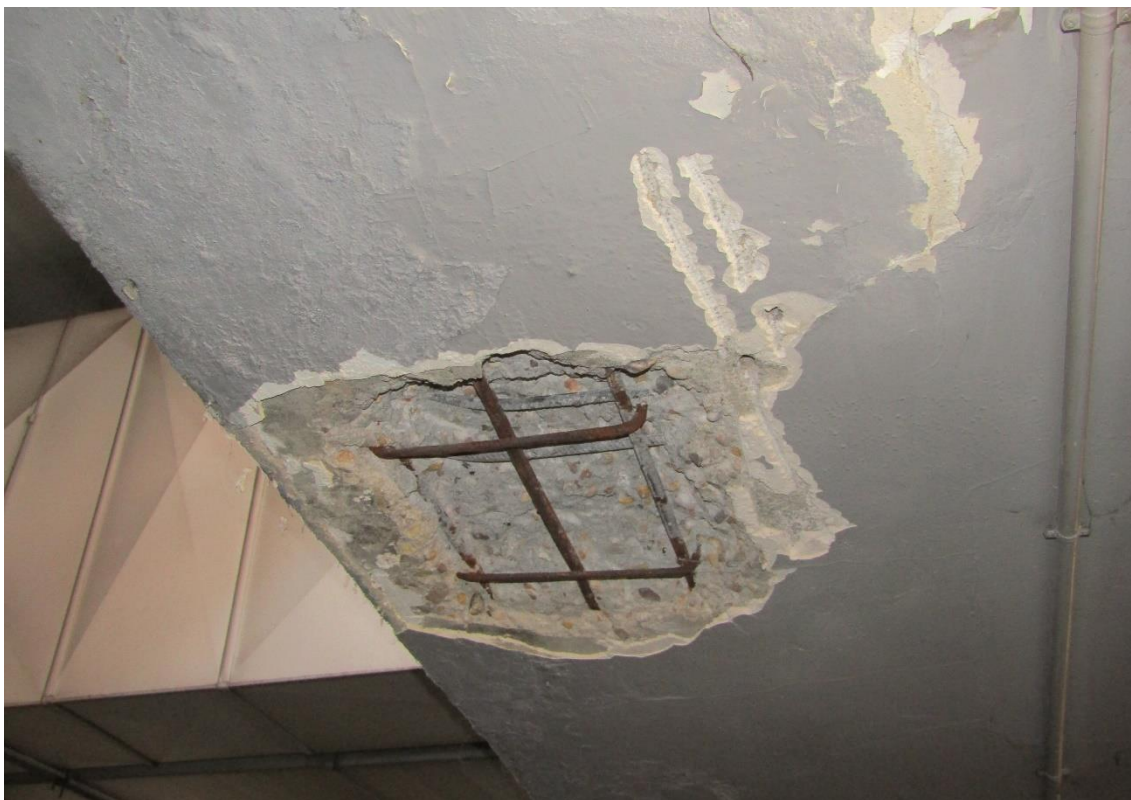
Figura 2-10 Cata P1-9. Acero con pérdida de corruga y pérdida de sección.

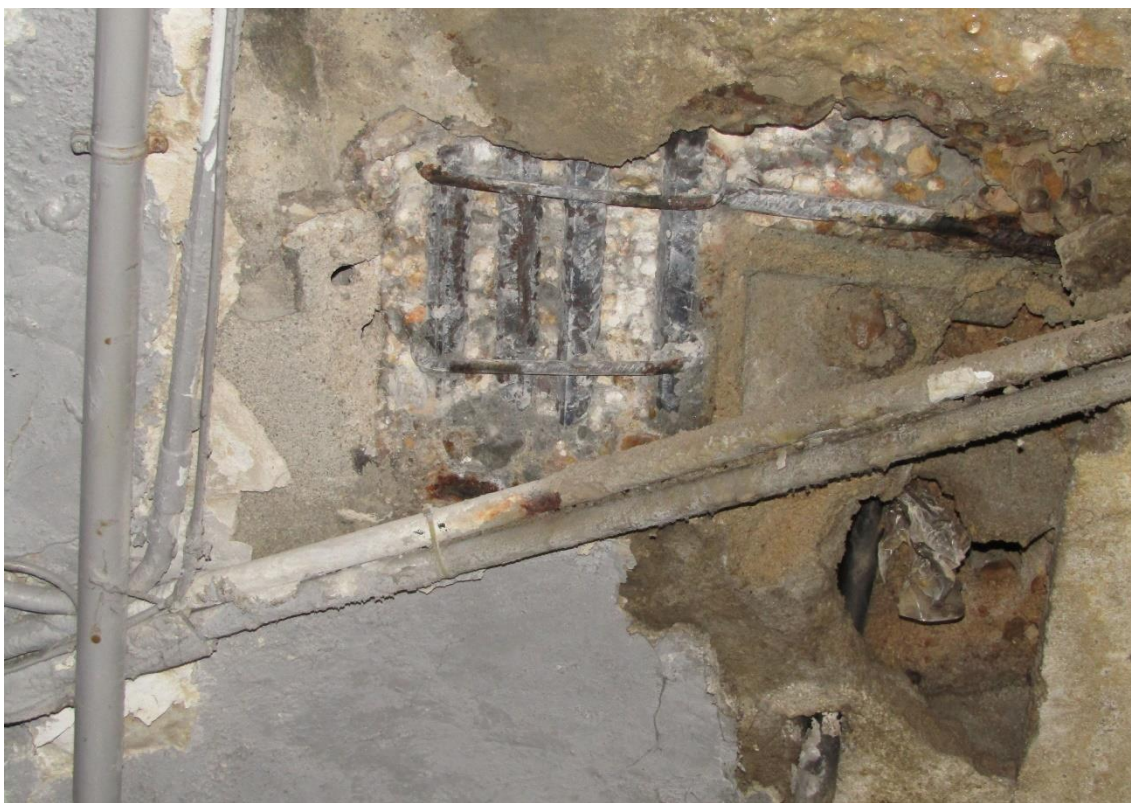
Figura 2-11 Cata P1-10. Acero sin pérdida de corruga. Signos de humedad en el hormigón alrededor de la cata.

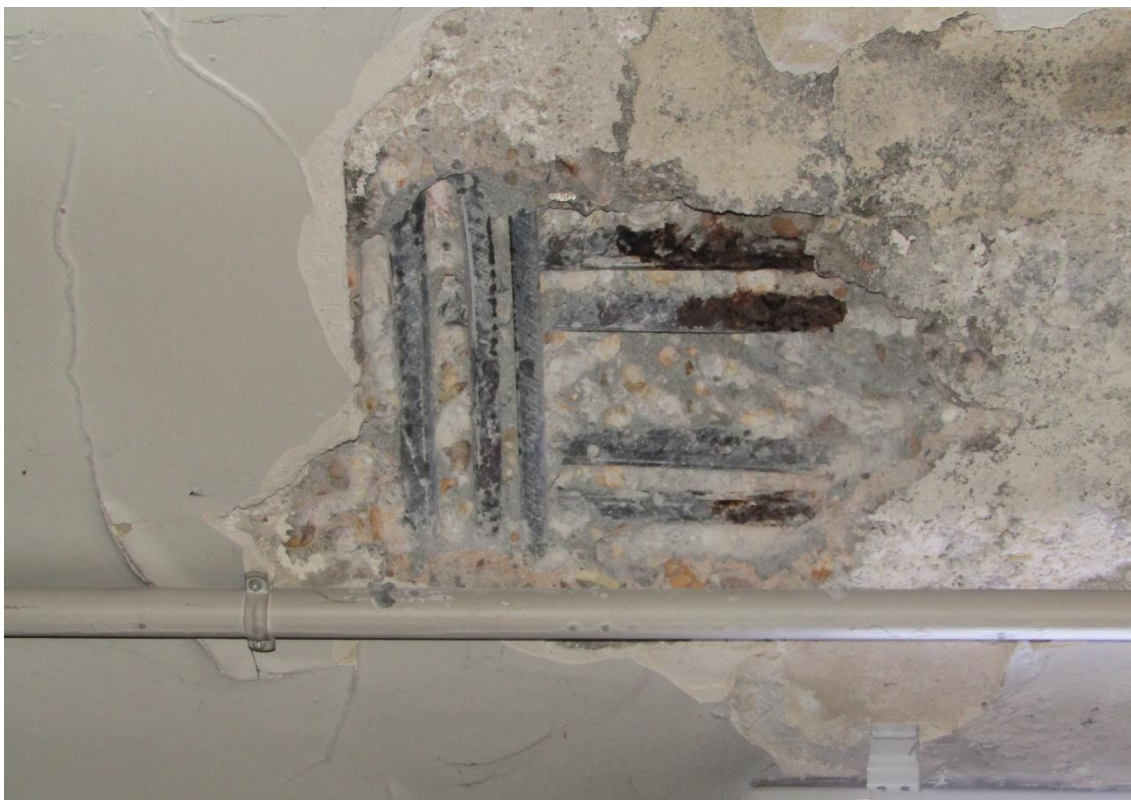
Figura 2-12 Cata P1-11. Acero sin pérdida de corruga. Signos de humedad en el hormigón alrededor de la cata.

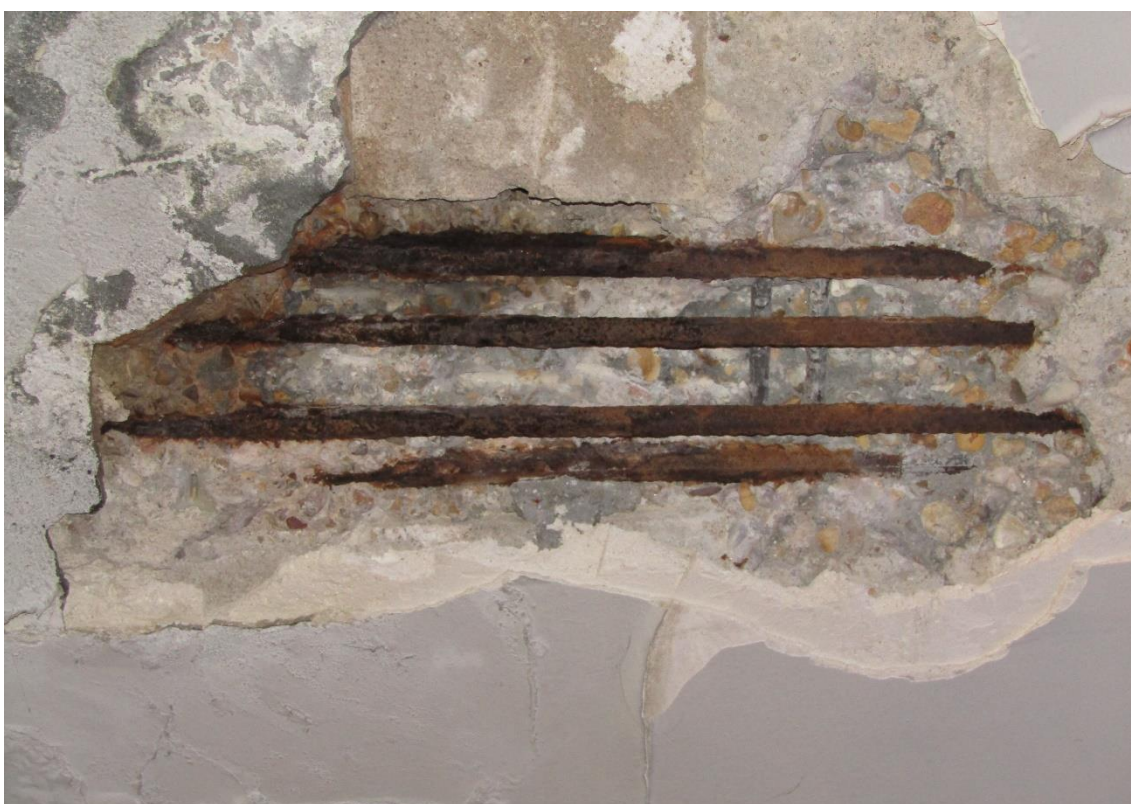
Figura 2-13 Cata P1-12. Acero con pérdida de corruga y pérdida de sección.

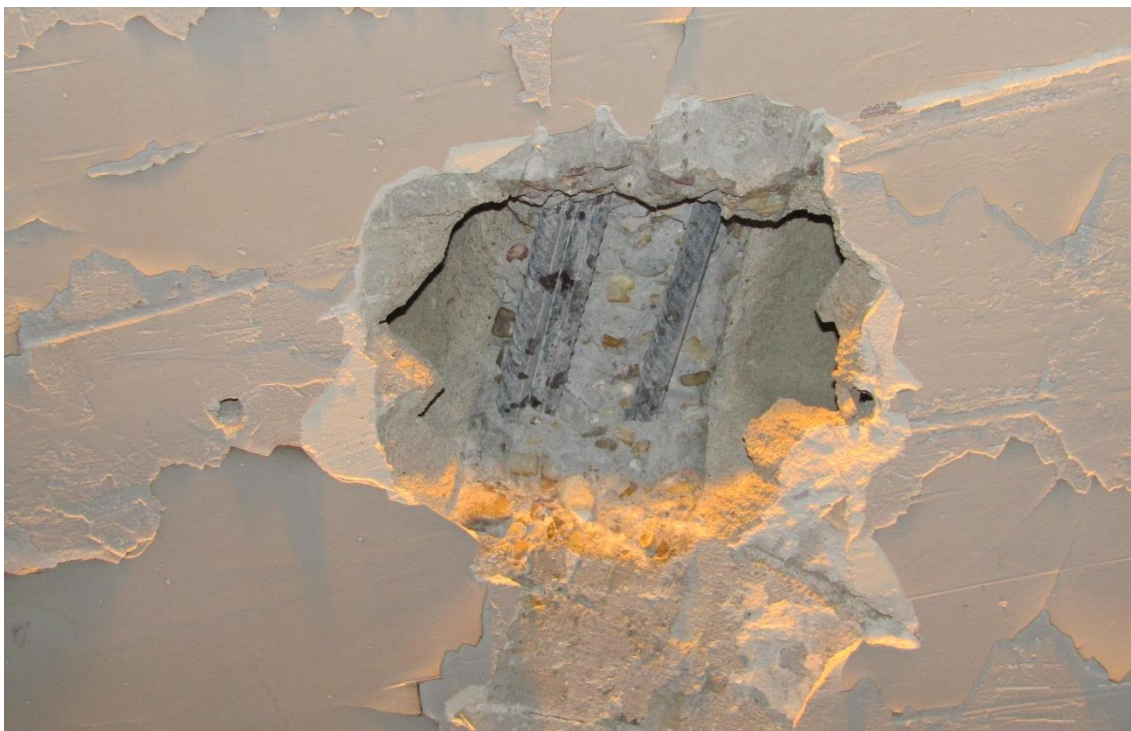
*Figura 2-14 Cata P1-13. Acero sin pérdida de corruga. Signos de humedad en el hormigón alrededor de la cata.*

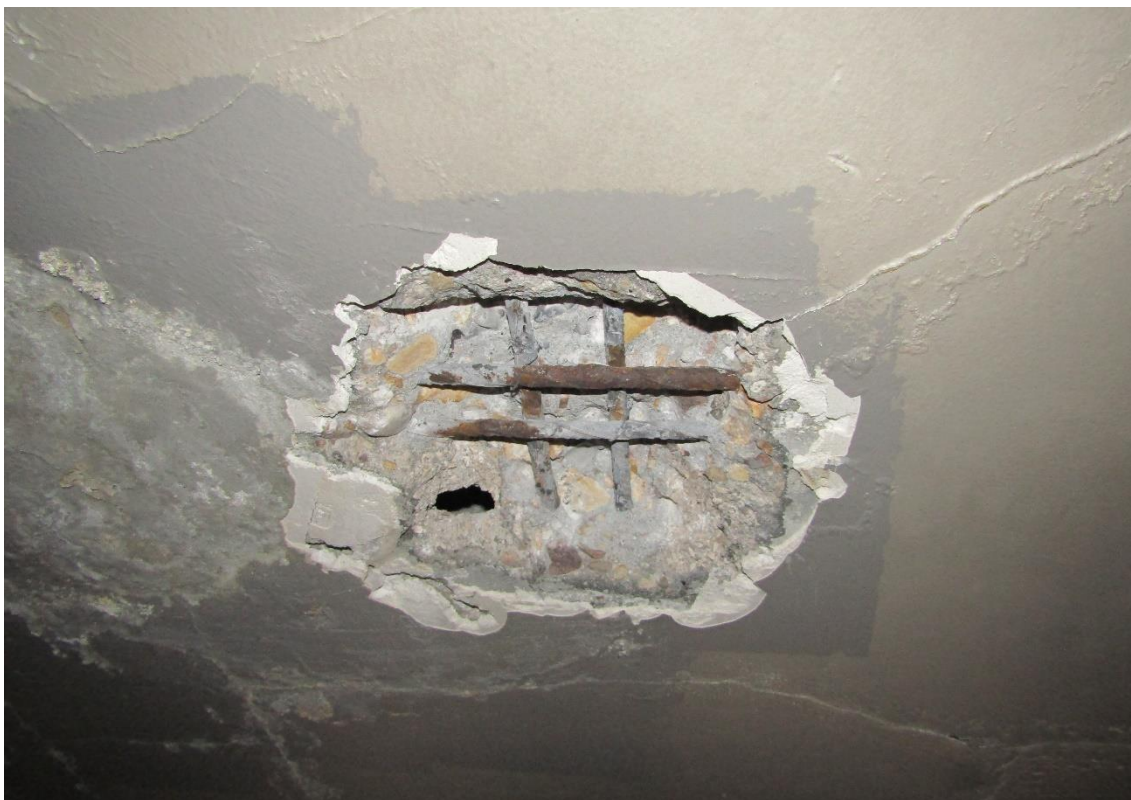
Figura 2-16 Cata P2-2. Acero con pérdida de corruga puntual.

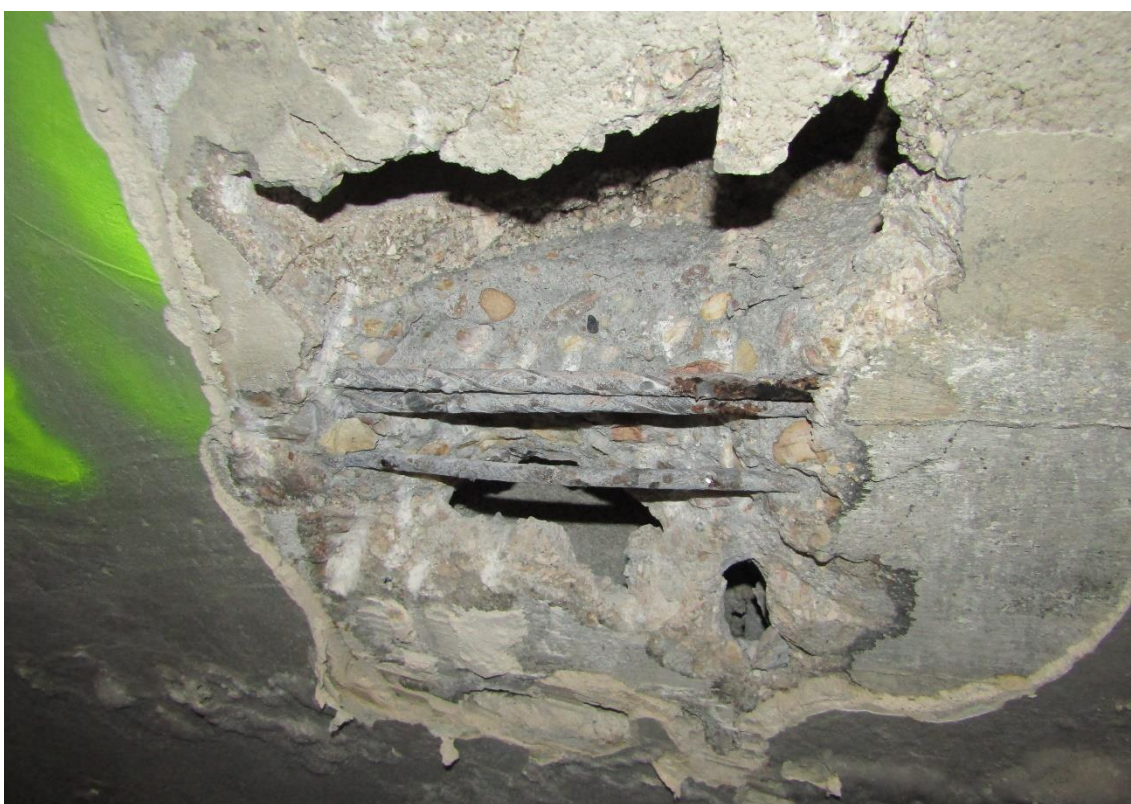
Figura 2-17 Cata P2-3. Acero sin pérdida de corruga. Signos de humedad en el hormigón alrededor de la cata.
