PROYECTO DE RECONSTRUCCIÓN DE  
FORJADOS DAÑADOS EN EL  
APARCAMIENTO DE JACINTO BENAVENTE

El objeto del presente proyecto es la definición de las soluciones de rehabilitación estructural de los forjados con daños severos del aparcamiento de Jacinto Benavente y conjugarlo con las actuaciones de mejora del aparcamiento. Como se comentaba, el proyecto parte del informe redactado previamente por Fhecor para EMT en noviembre de 2023 que se adjunta como anejo 3 a esta memoria. A continuación, se resumen las conclusiones de la fase de este informe previo, seguido de una visión general del contenido del presente proyecto.

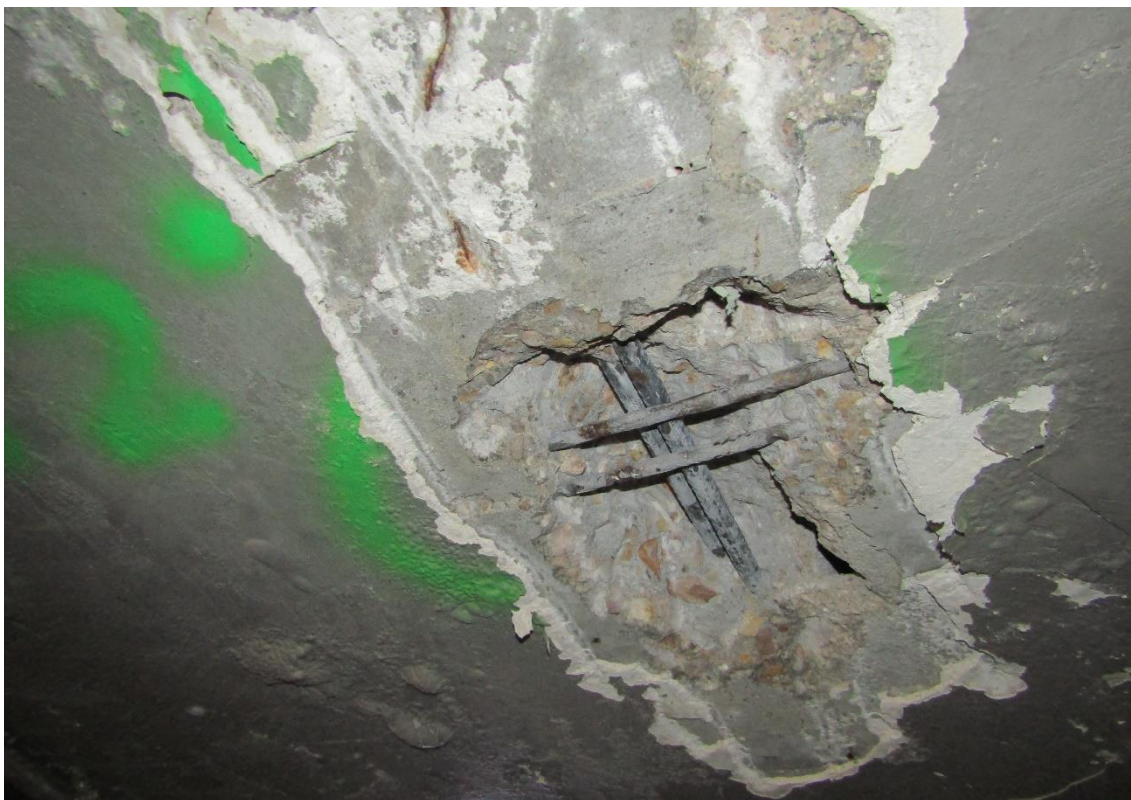
Figura 2-18 Cata P2-3'. Acero sin pérdida de corruga. Signos de humedad en el hormigón alrededor de la cata.

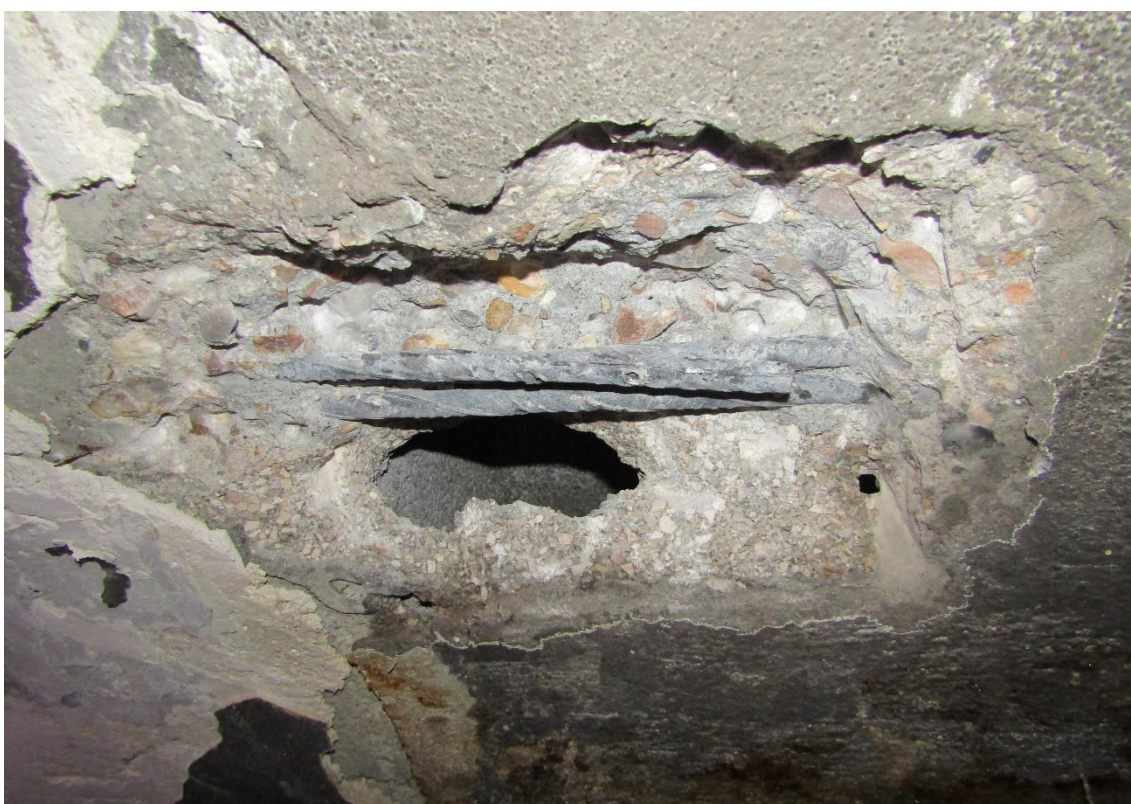
Figura 2-19 Cata P2-4. Acero sin pérdida de corruga. Signos de humedad en el hormigón alrededor de la cata.

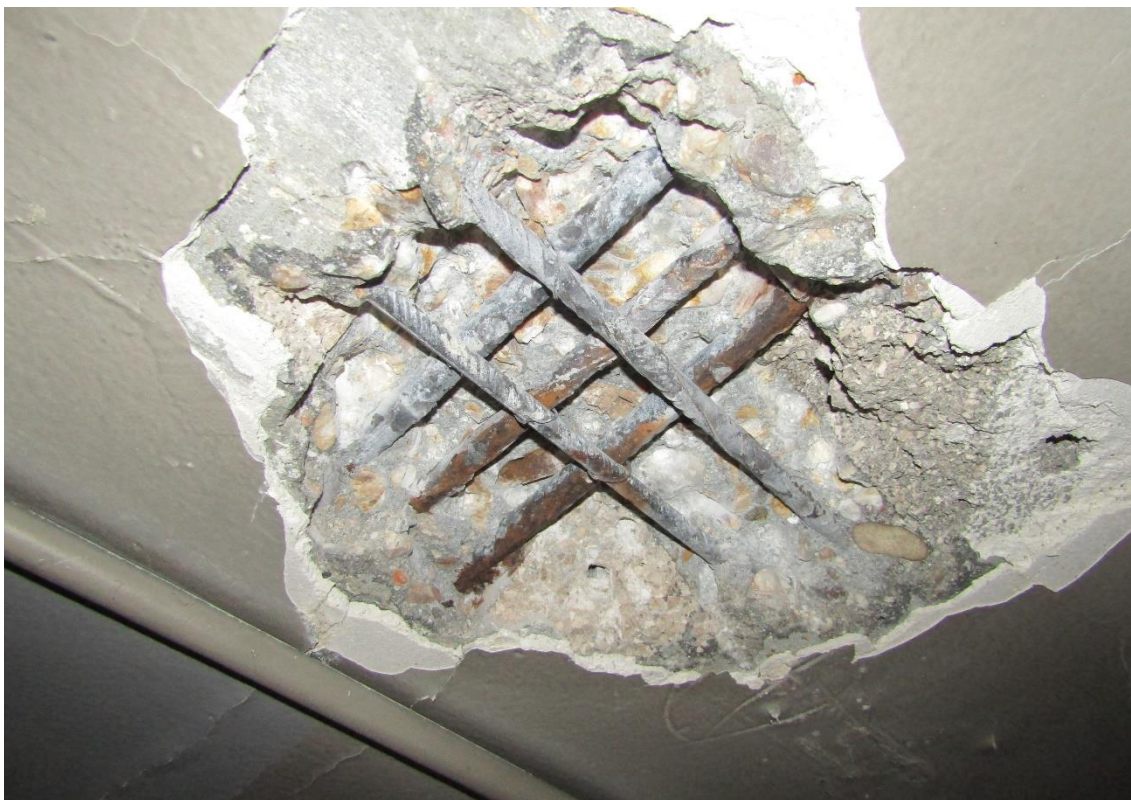
Figura 2-20 Cata P2-5. Acero sin pérdida de corruga. Signos de humedad en el hormigón alrededor de la cata.

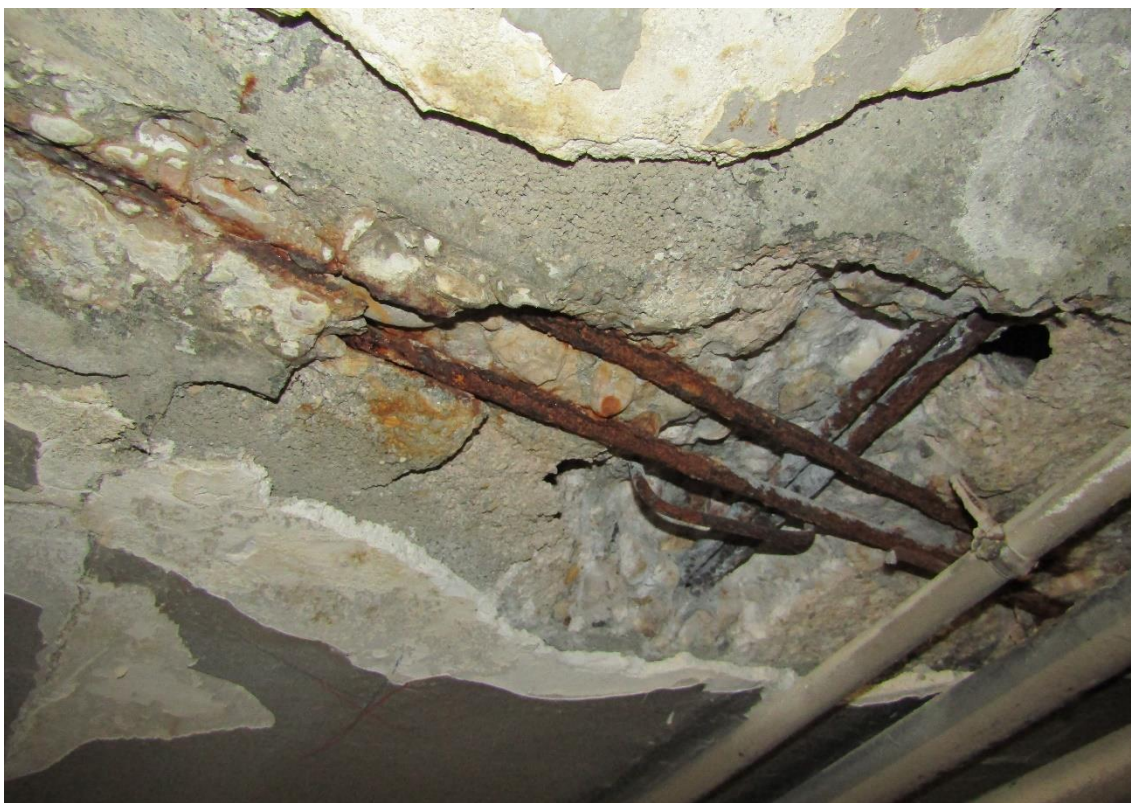
Figura 2-21 Cata P2-6. Acero con pérdida de corruga y pérdida de sección.

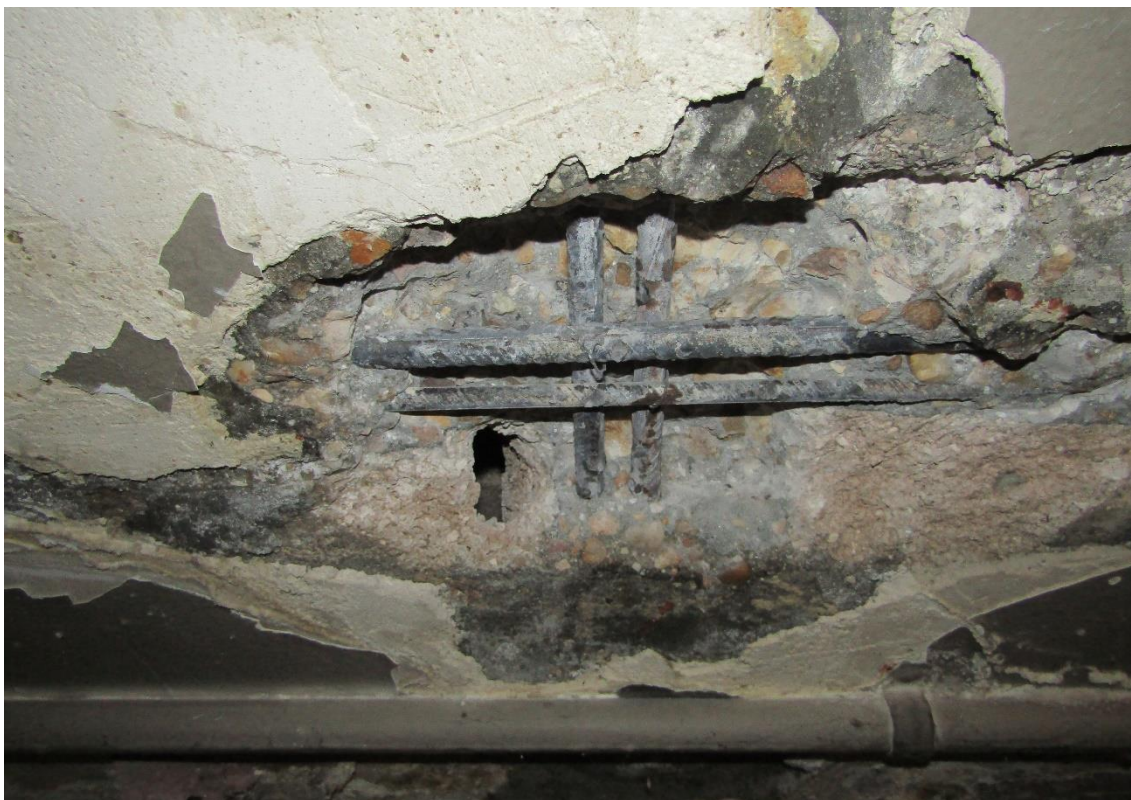
Figura 2-22 Cata P2-7. Acero sin pérdida de corruga. Signos de humedad en el hormigón alrededor de la cata.

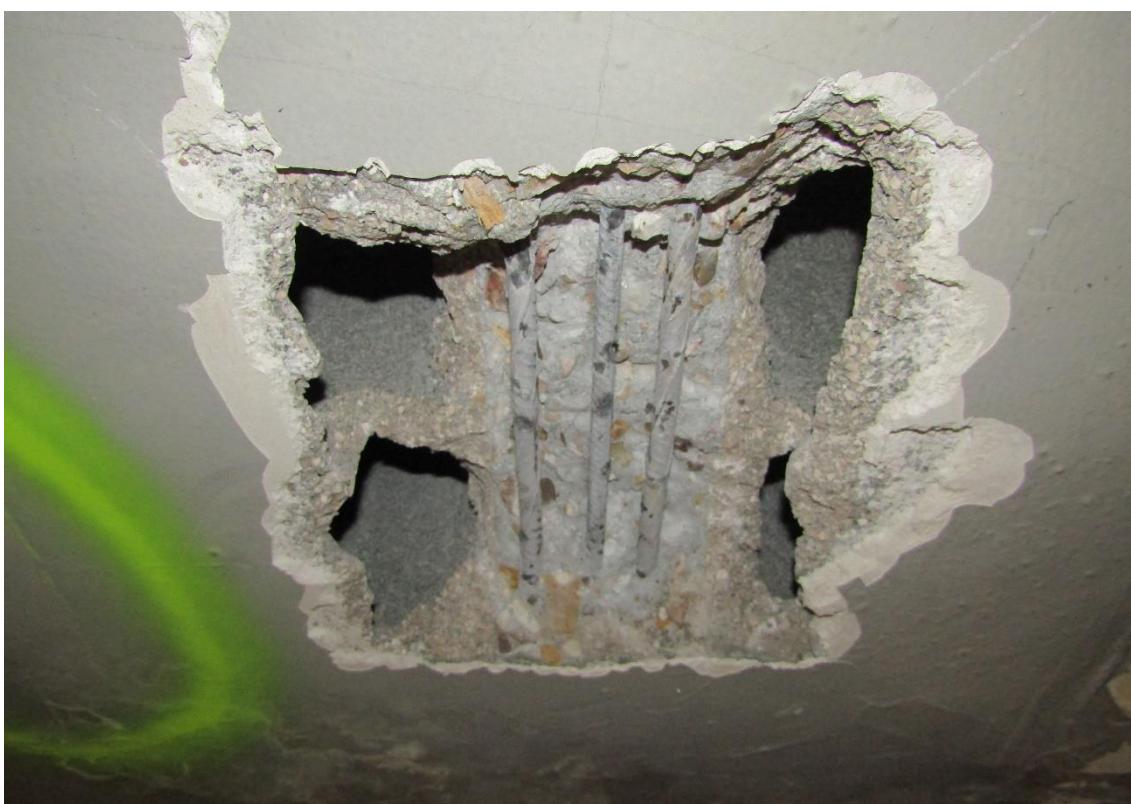
Figura 2-23 Cata P2-8. Acero sin pérdida de corruga. Signos de humedad en el hormigón alrededor de la cata.

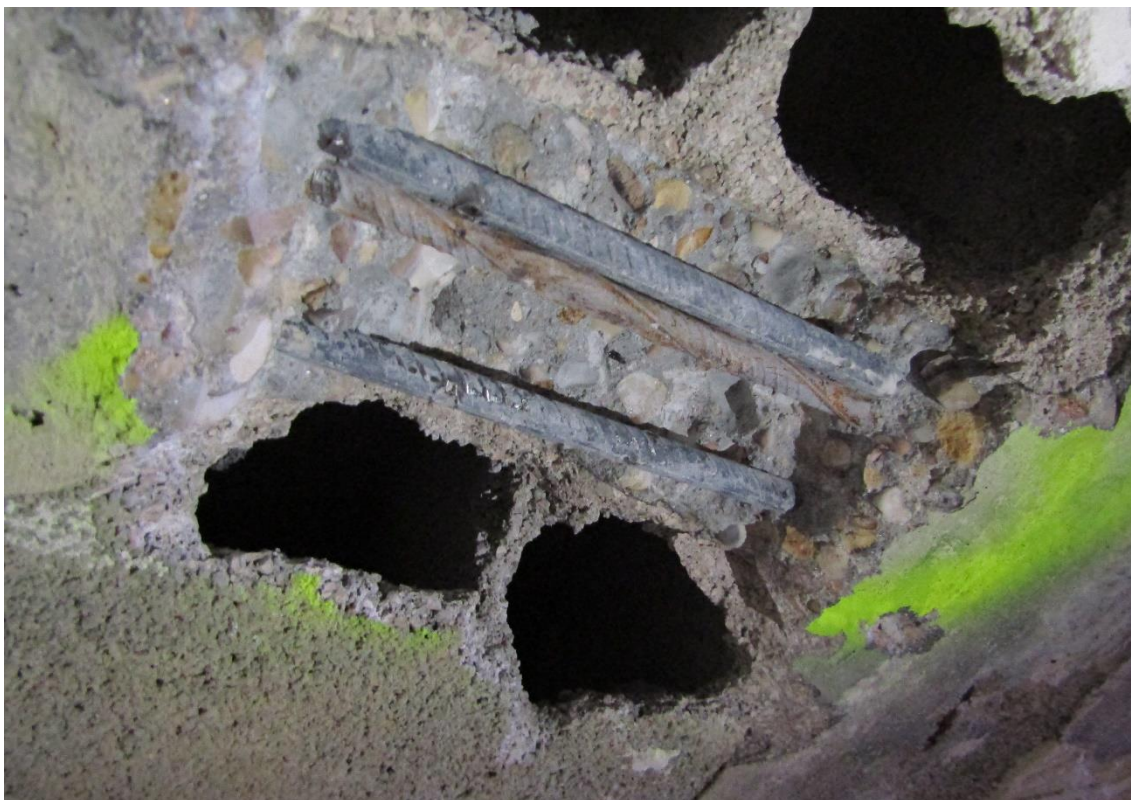
Figura 2-24 Cata P2-9. Acero sin pérdida de corruga. Signos de humedad en el hormigón alrededor de la cata.

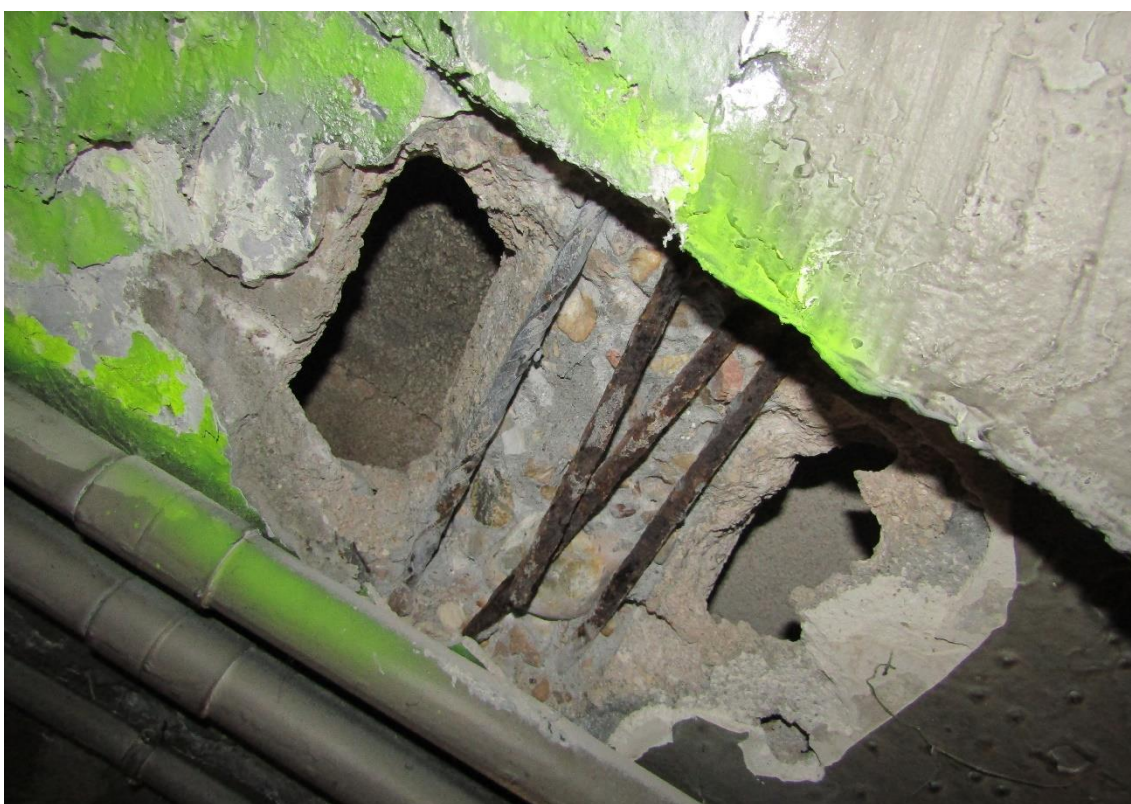
Figura 2-25 Cata P2-10. Acero con pérdida de corruga.

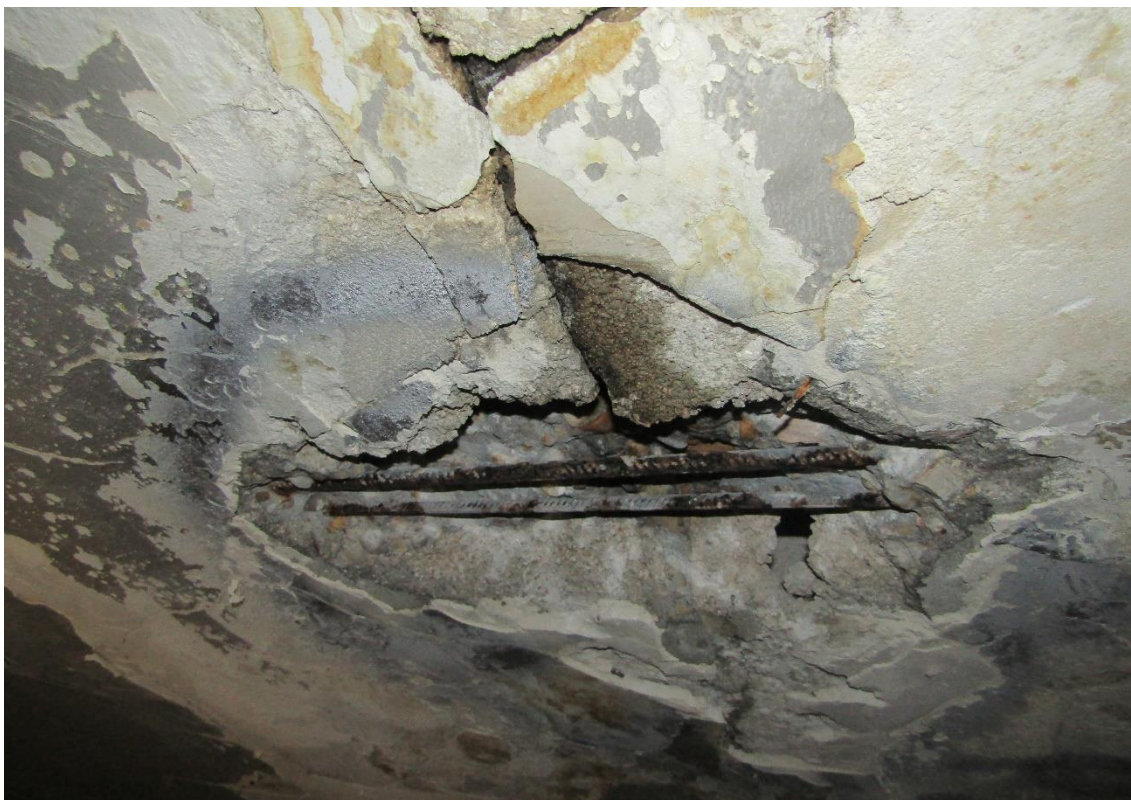
*Figura 2-27 Cata P3-1. Acero con pérdida de corruga.*

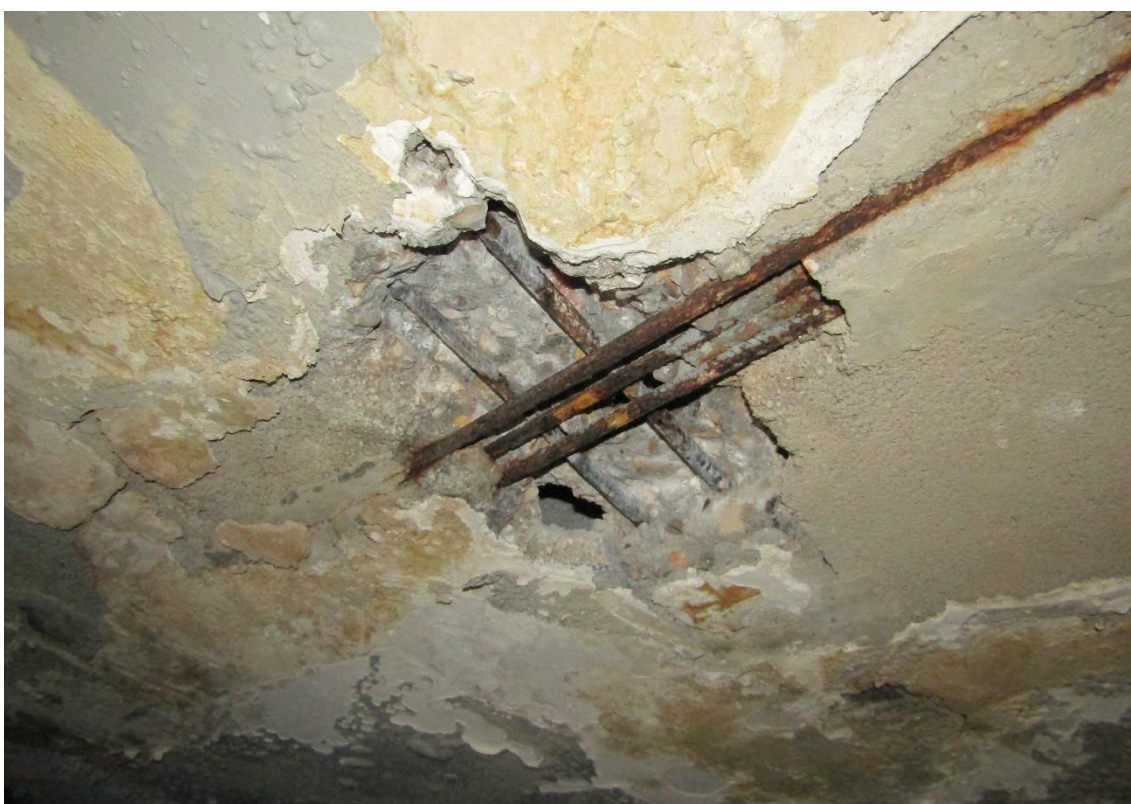
*Figura 2-28 Cata P3-2. Acero con pérdida de corruga y pérdida de sección.*

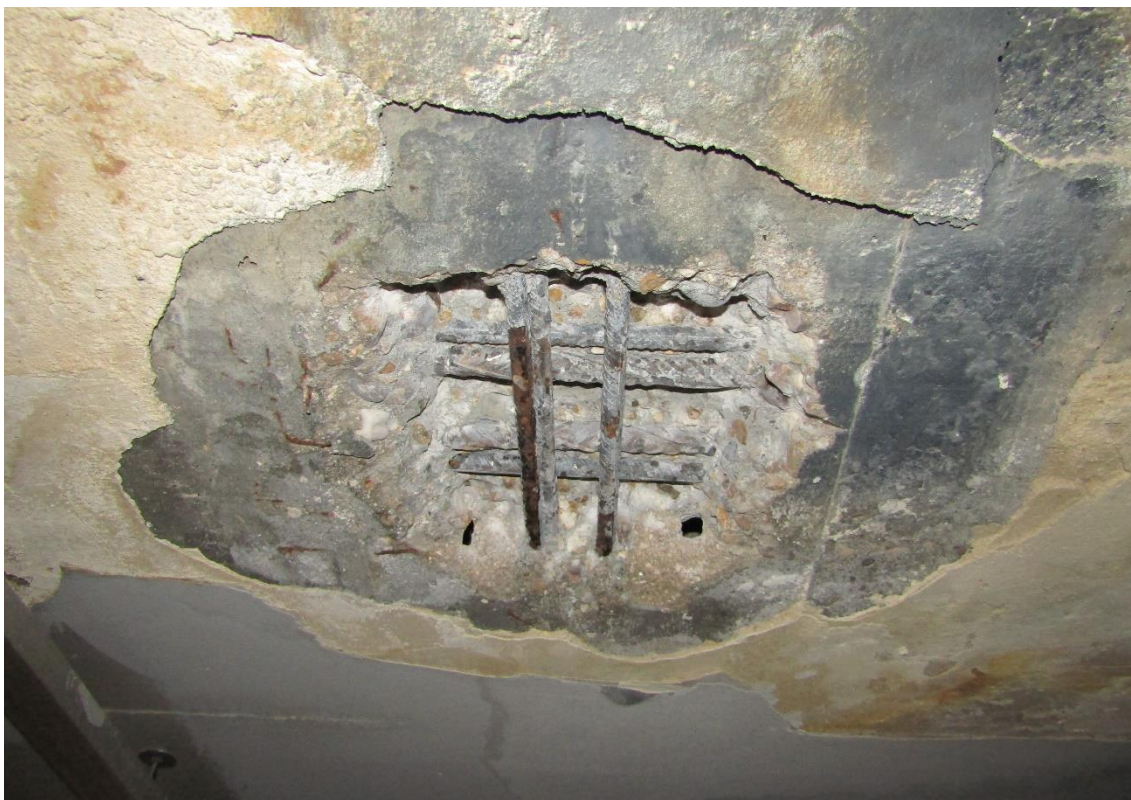
Figura 2-29 Cata P3-3. Acero con pérdida de corruga.

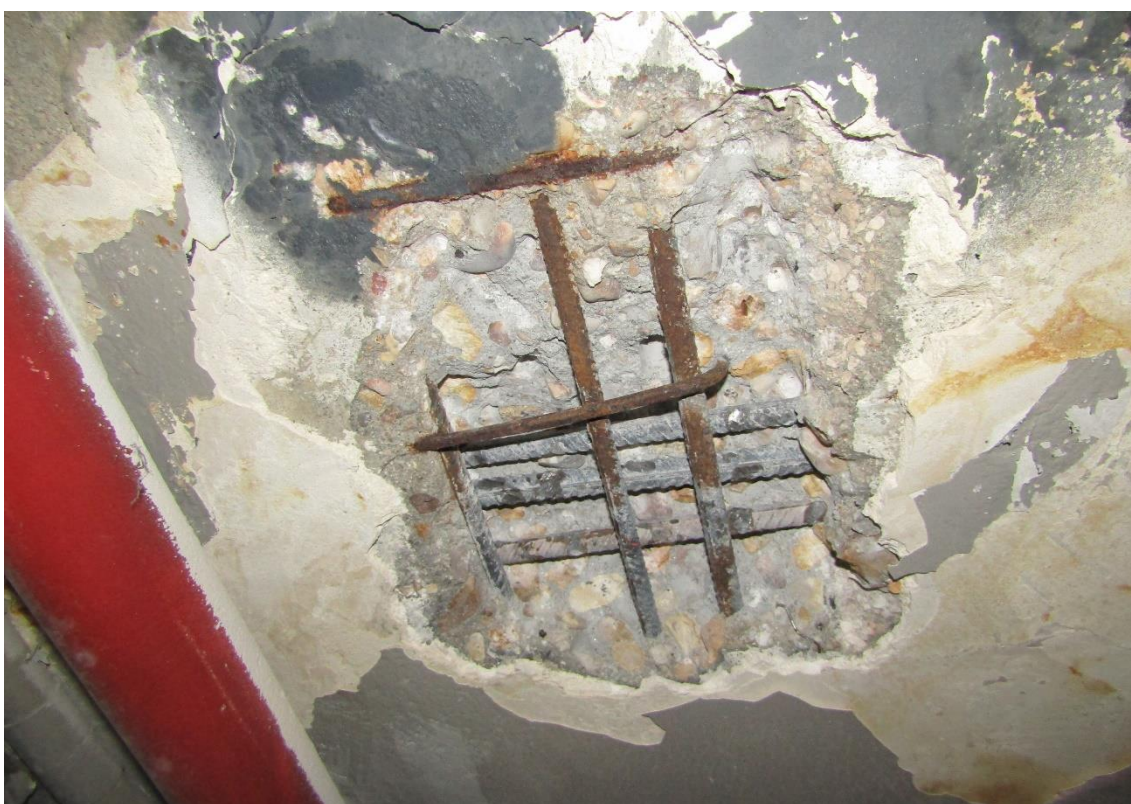
Figura 2-30 Cata P3-4. Acero con pérdida de corruga puntual.

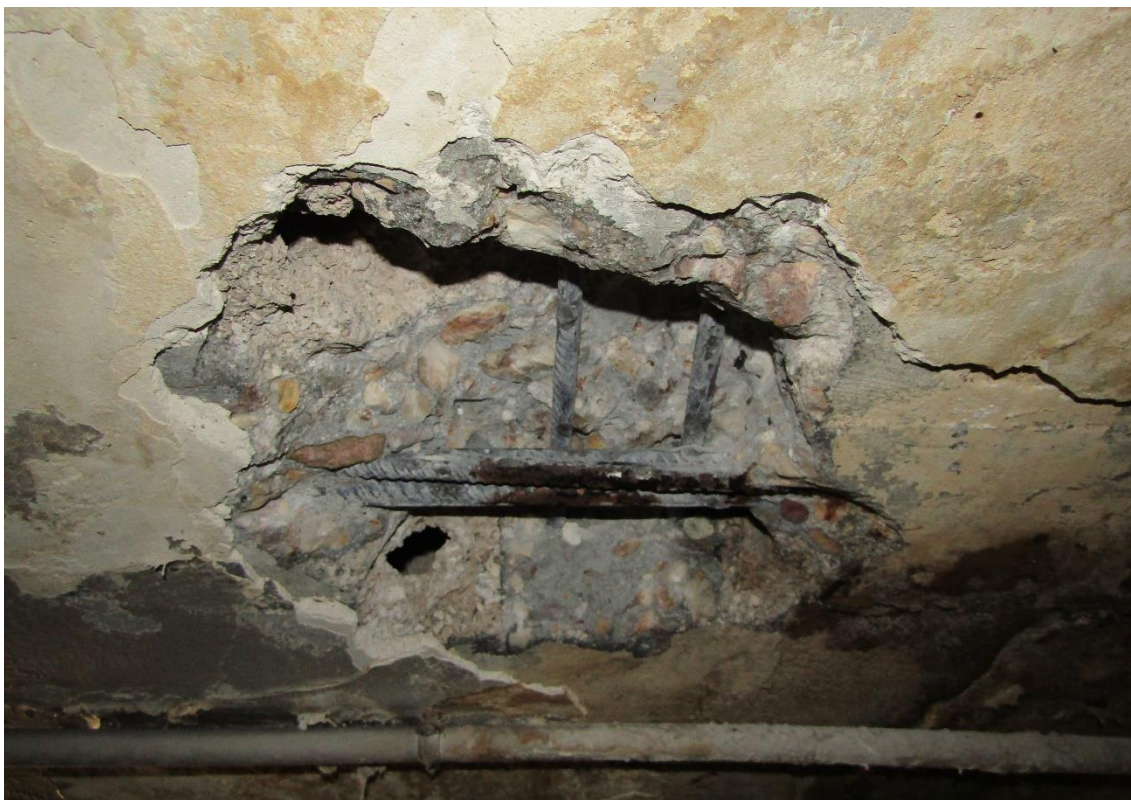
Figura 2-31 Cata P3-5. Acero con pérdida de corruga.

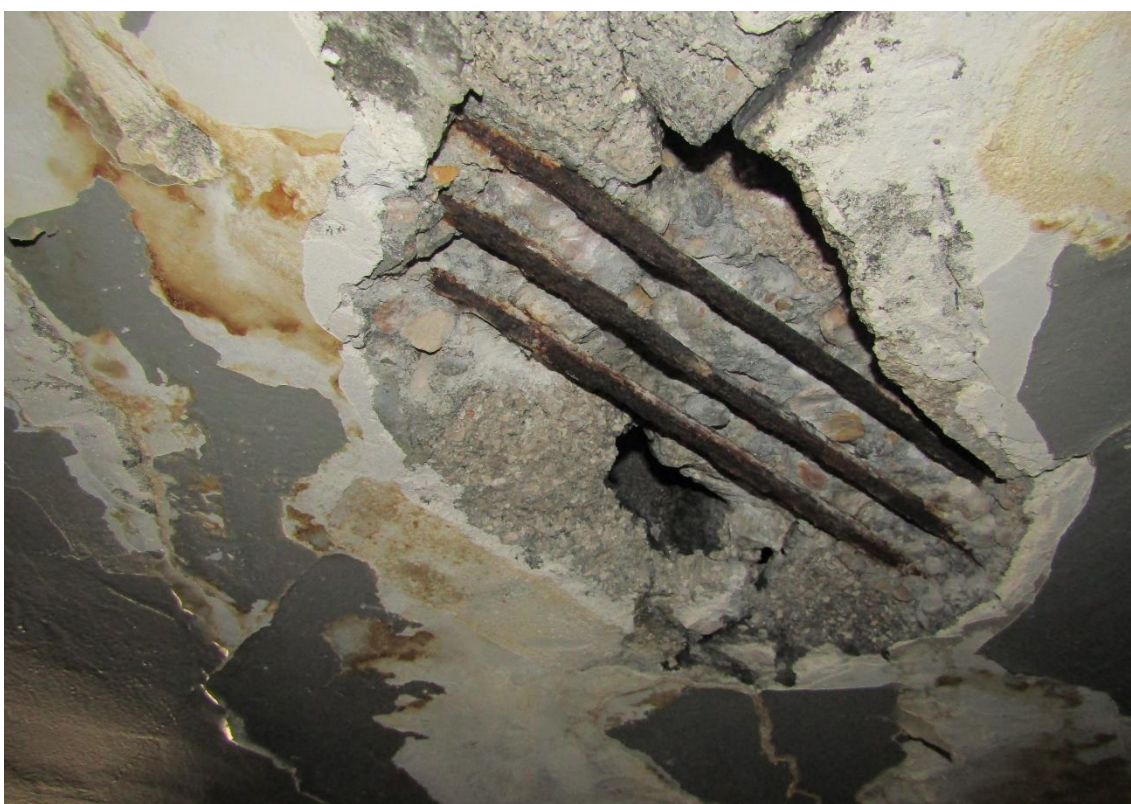
Figura 2-32 Cata P3-6. Acero con pérdida de corruga y pérdida de sección.

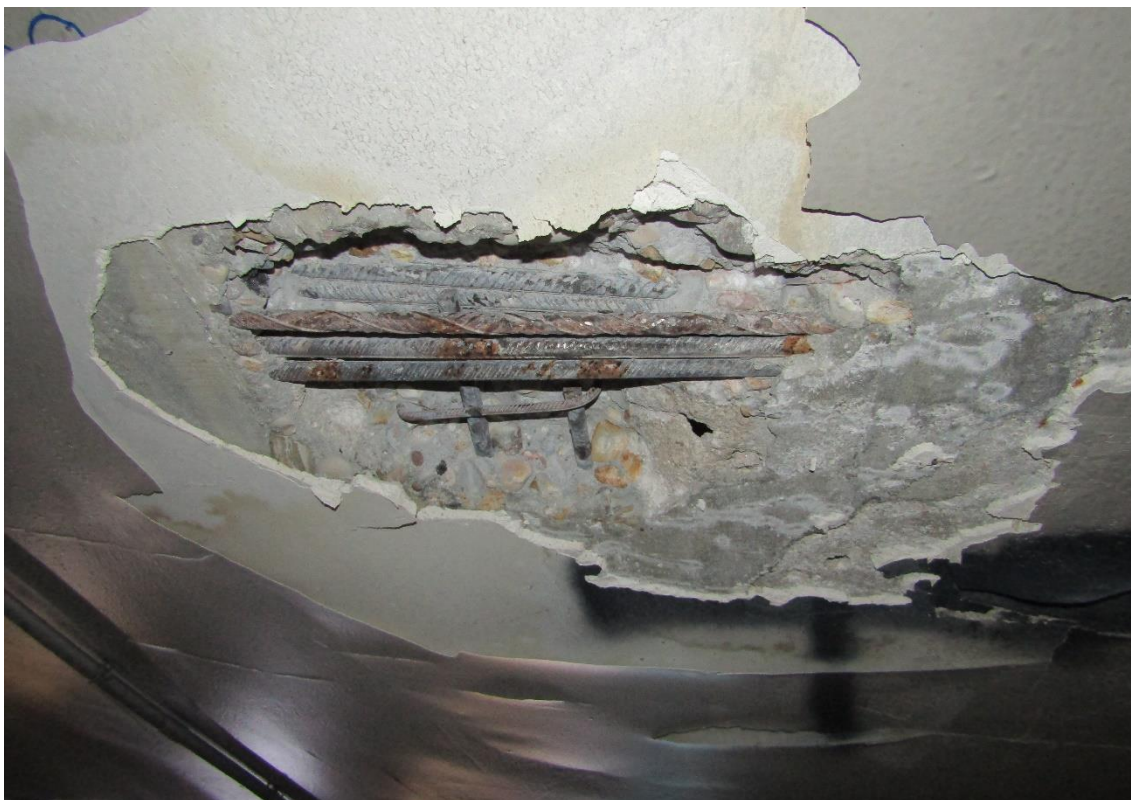
Figura 2-33 Cata P3-7. Acero sin pérdida de corruga. Signos de humedad en el hormigón alrededor de la cata.

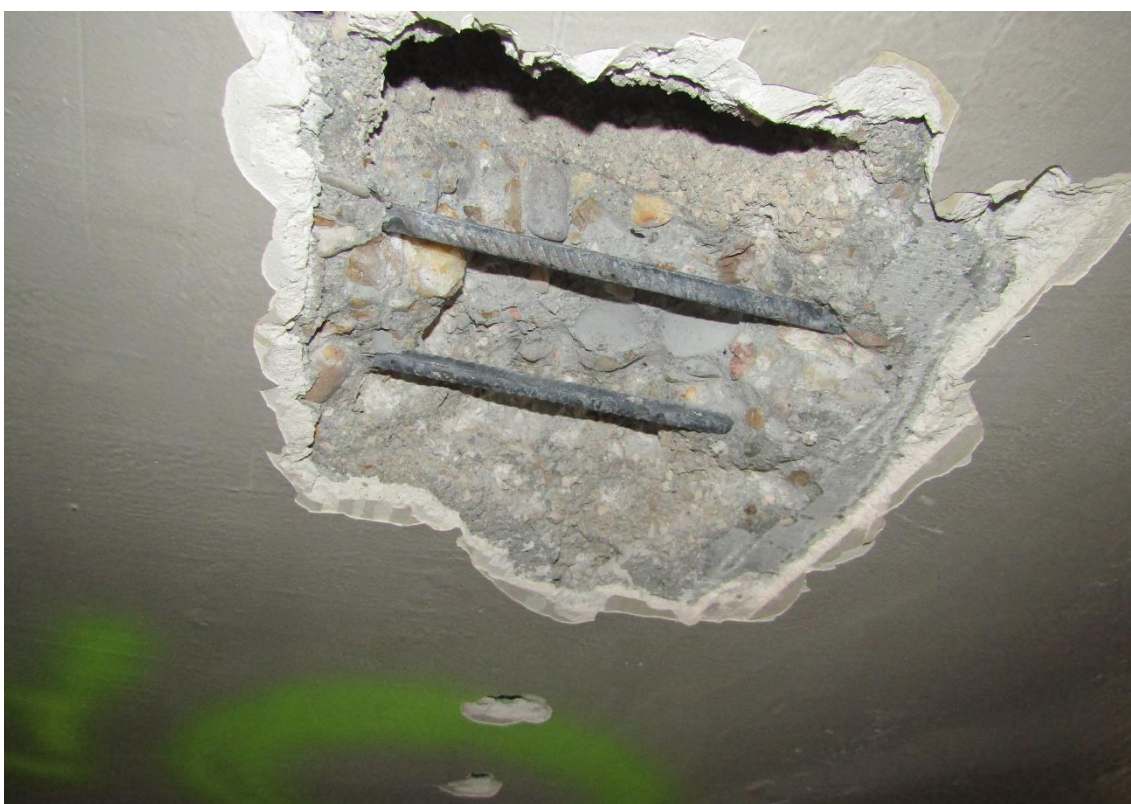
Figura 2-34 Cata P3-8. Acero sin pérdida de corruga. Signos de humedad en el hormigón alrededor de la cata.

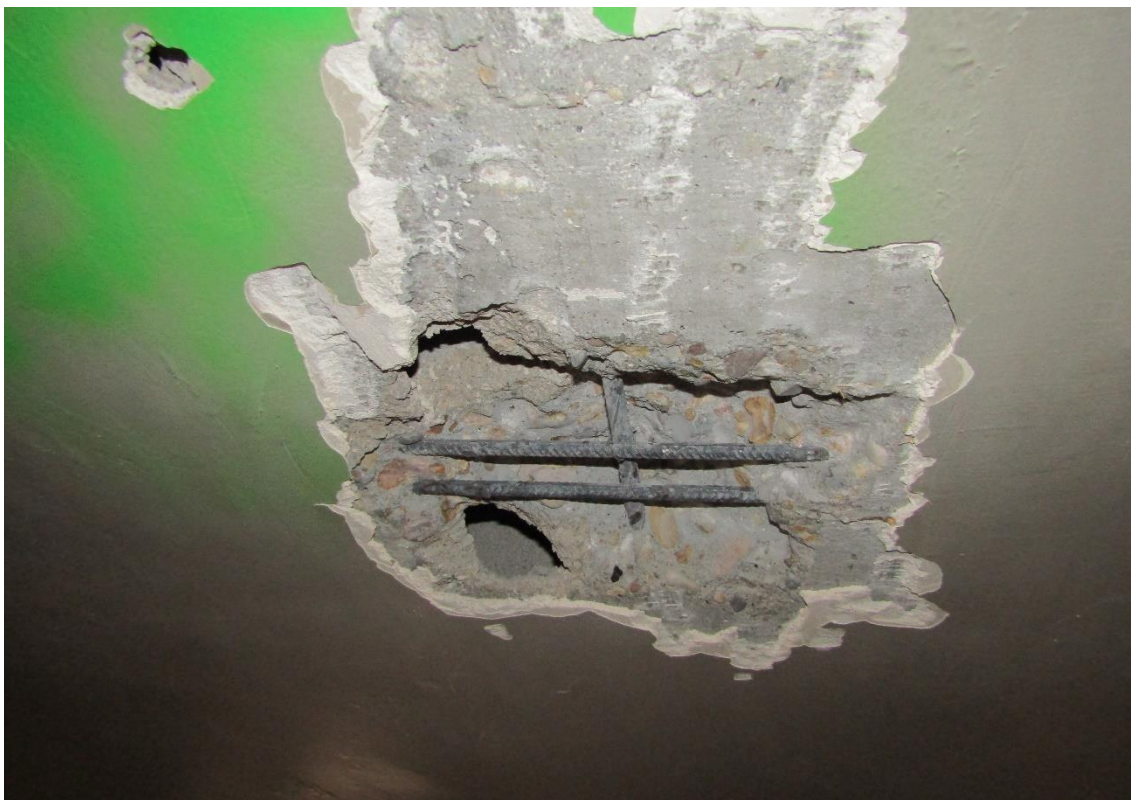
Figura 2-35 Cata P3-8'. Acero sin pérdida de corruga. Signos de humedad en el hormigón alrededor de la cata.

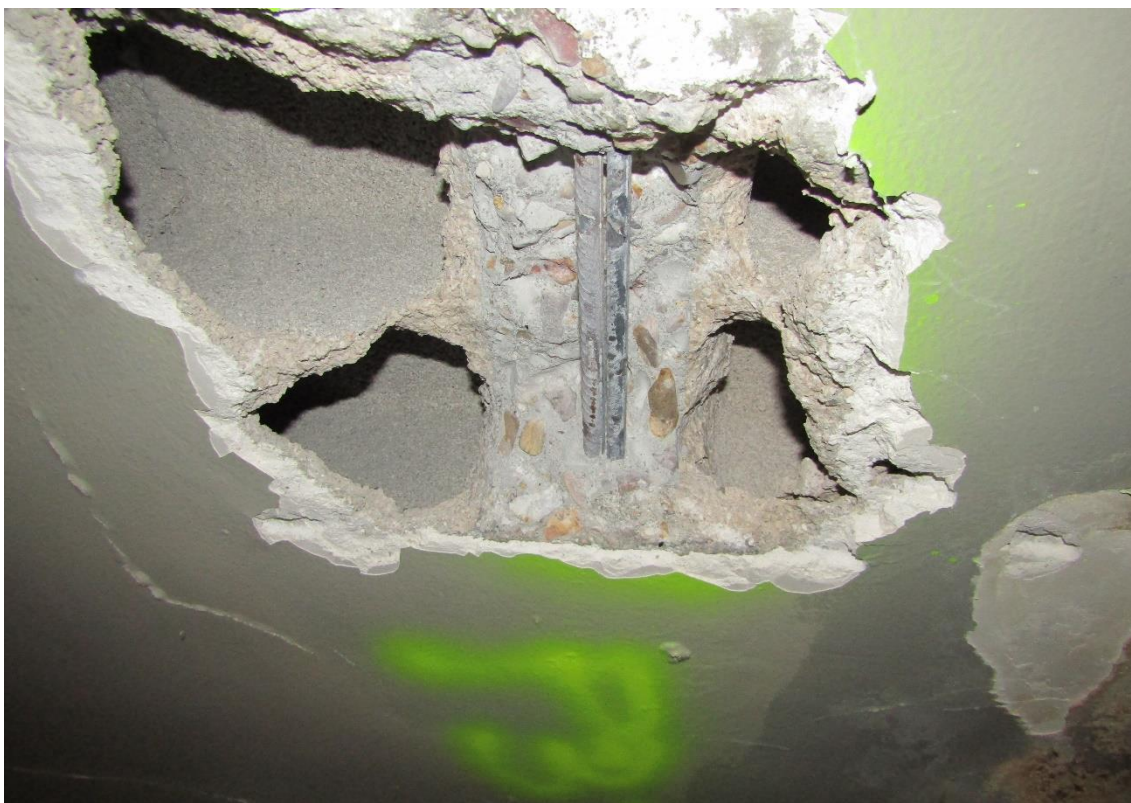
Figura 2-36 Cata P3-9. Acero sin pérdida de corruga. Signos de humedad en el hormigón alrededor de la cata.

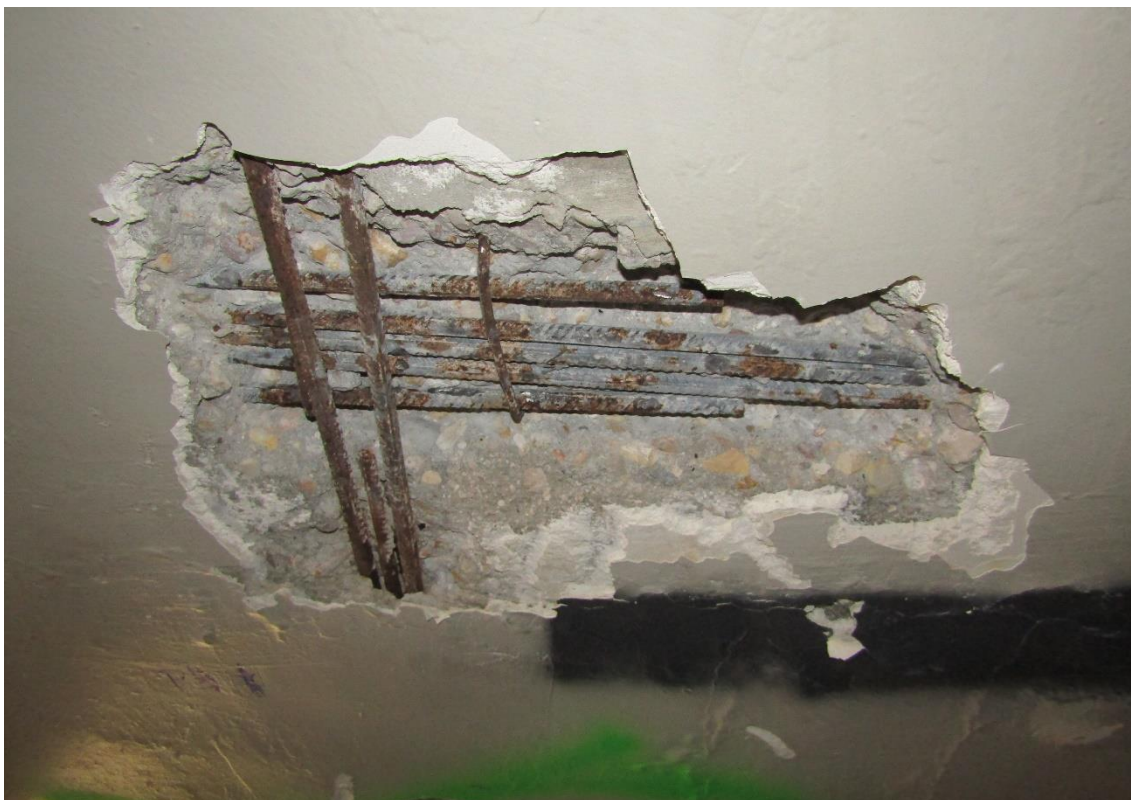
Figura 2-38 Cata P4-1. Acero con pérdida de corruga puntual.

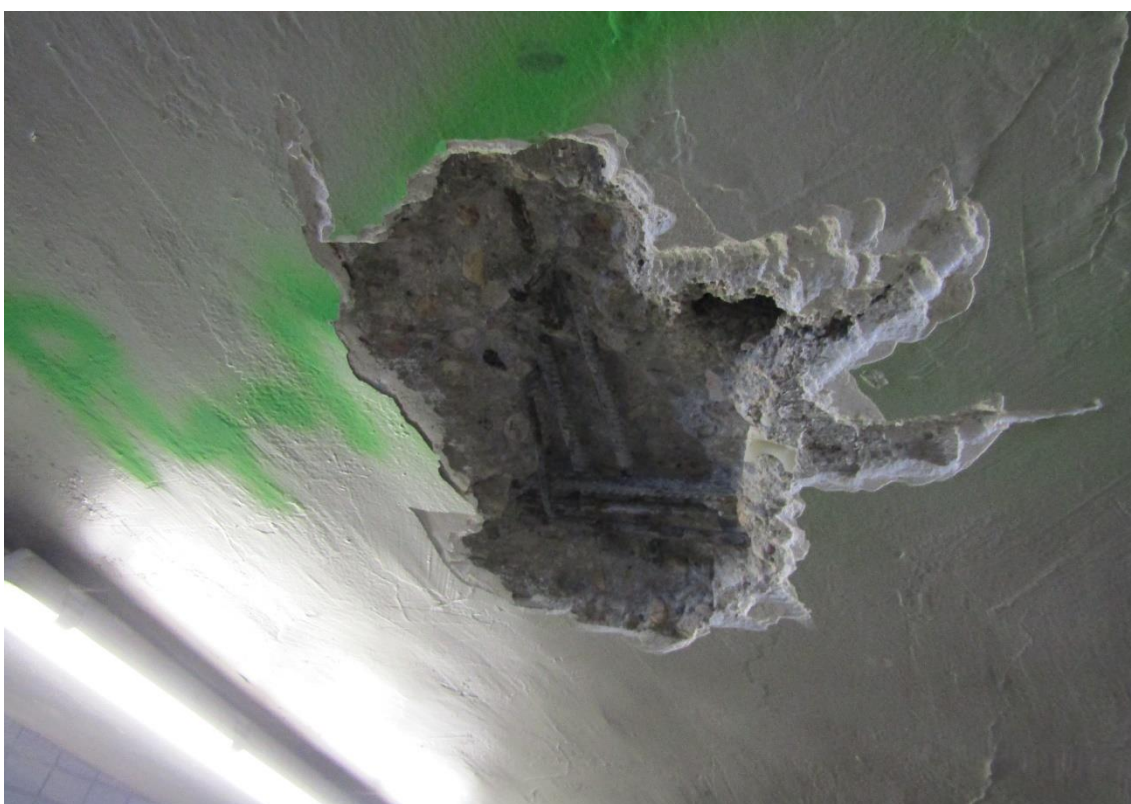
Figura 2-39 Cata P4-1'. Acero sin pérdida de corruga. Signos de humedad en el hormigón alrededor de la cata.

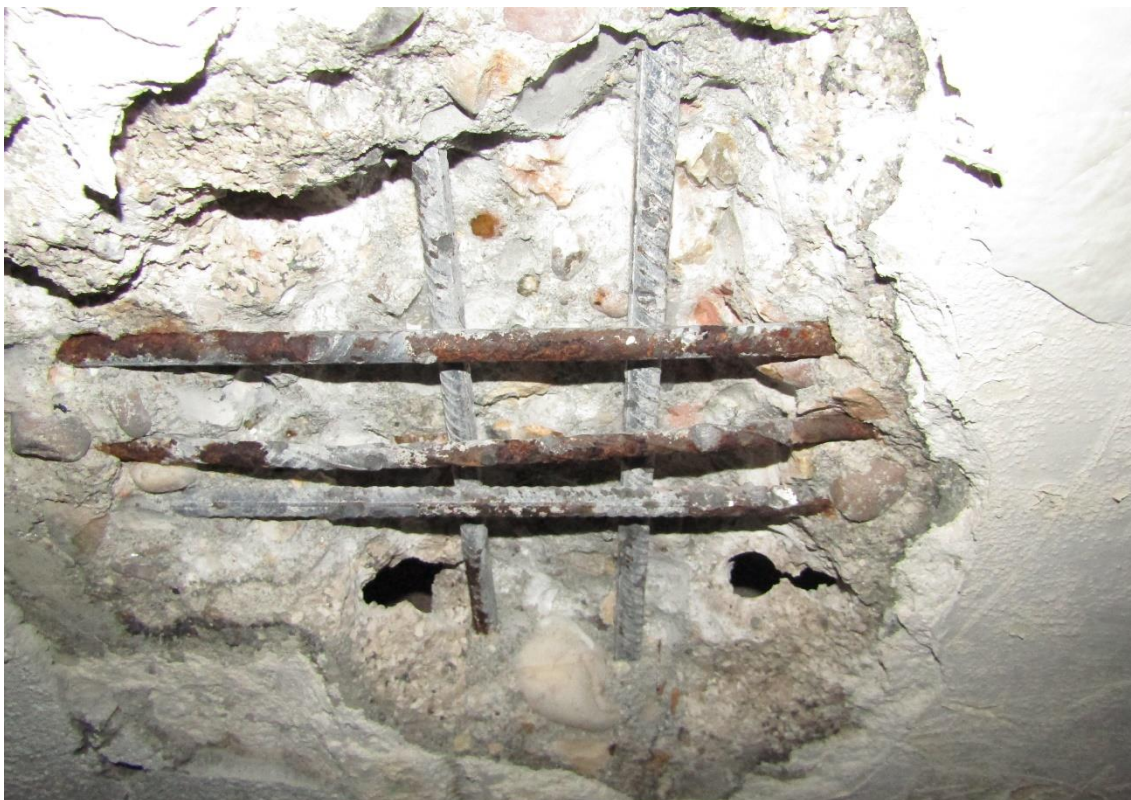
Figura 2-40 Cata P4-2. Acero con pérdida de corruga.

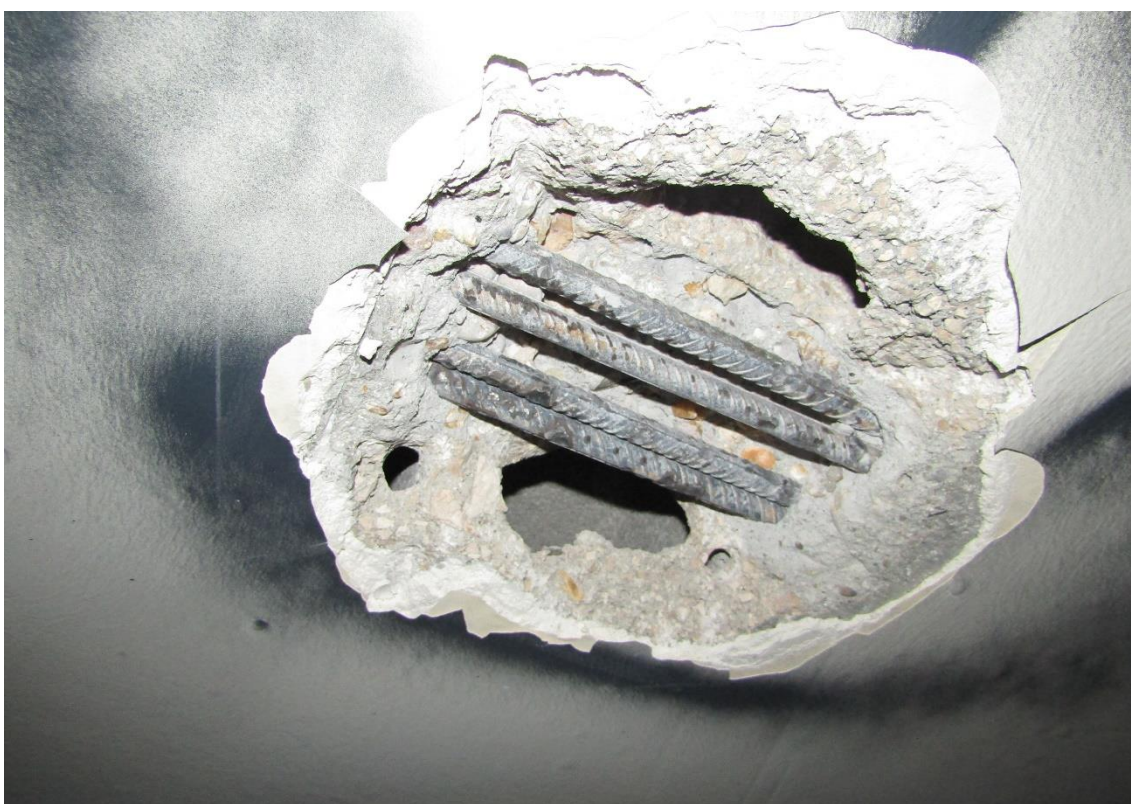
Figura 2-41 Cata P4-3. Acero sin pérdida de corruga. Signos de humedad en el hormigón alrededor de la cata.

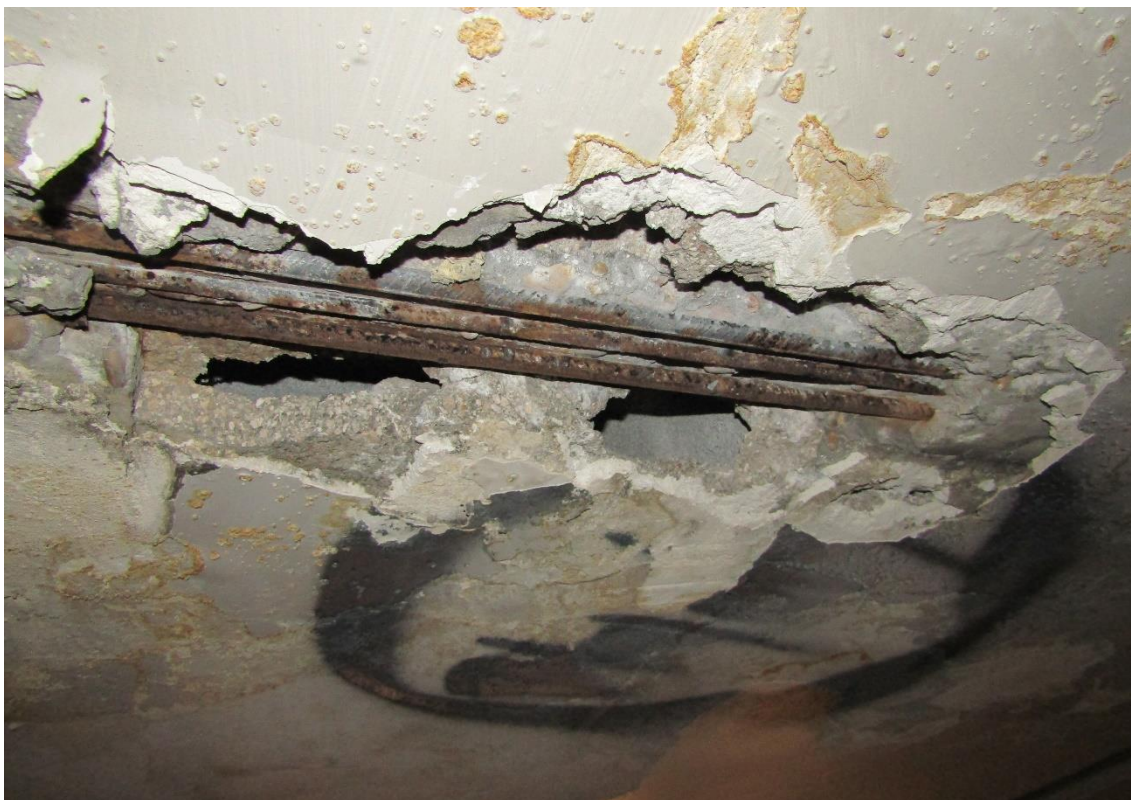
Figura 2-42 Cata P4-4. Acero con pérdida de corruga.

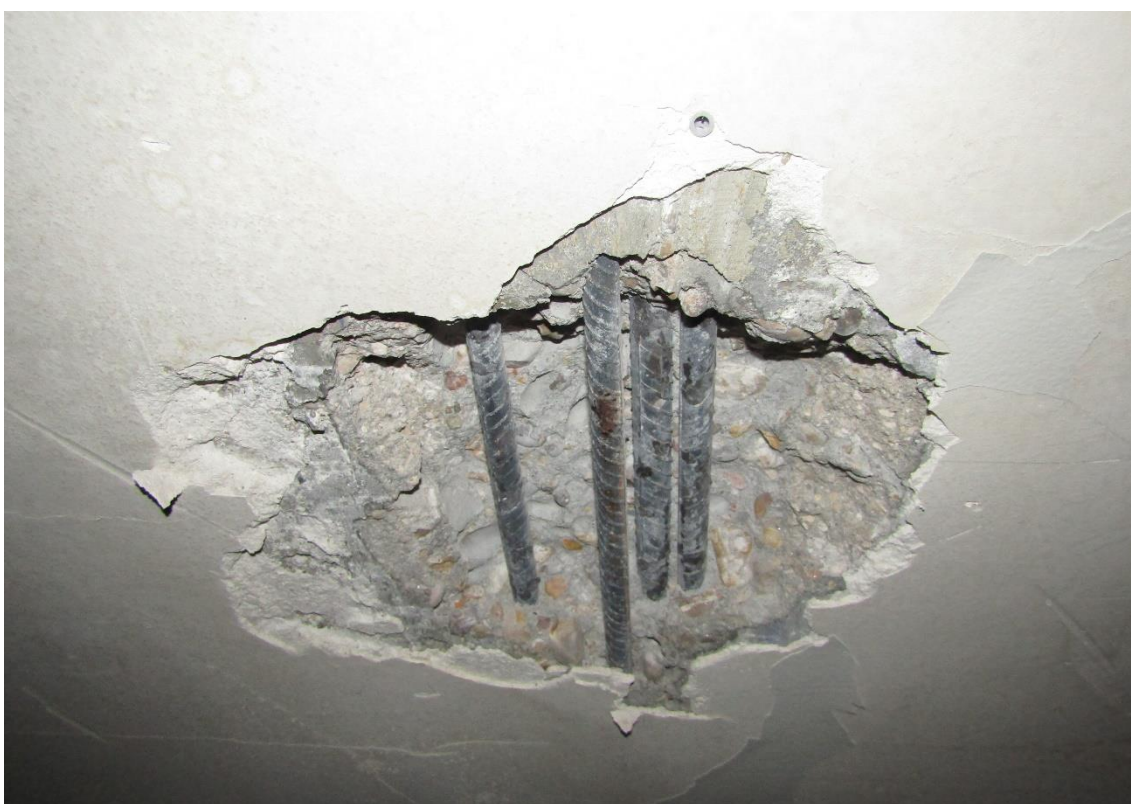
Figura 2-43 Cata P4-5. Acero sin pérdida de corruga. Signos de humedad en el hormigón alrededor de la cata.
