PROYECTO DE RECONSTRUCCIÓN DE  
FORJADOS DAÑADOS EN EL  
APARCAMIENTO DE JACINTO BENAVENTE

El objeto del presente proyecto es la definición de las soluciones de rehabilitación estructural de los forjados con daños severos del aparcamiento de Jacinto Benavente y conjugarlo con las actuaciones de mejora del aparcamiento. Como se comentaba, el proyecto parte del informe redactado previamente por Fhecor para EMT en noviembre de 2023 que se adjunta como anejo 3 a esta memoria. A continuación, se resumen las conclusiones de la fase de este informe previo, seguido de una visión general del contenido del presente proyecto.

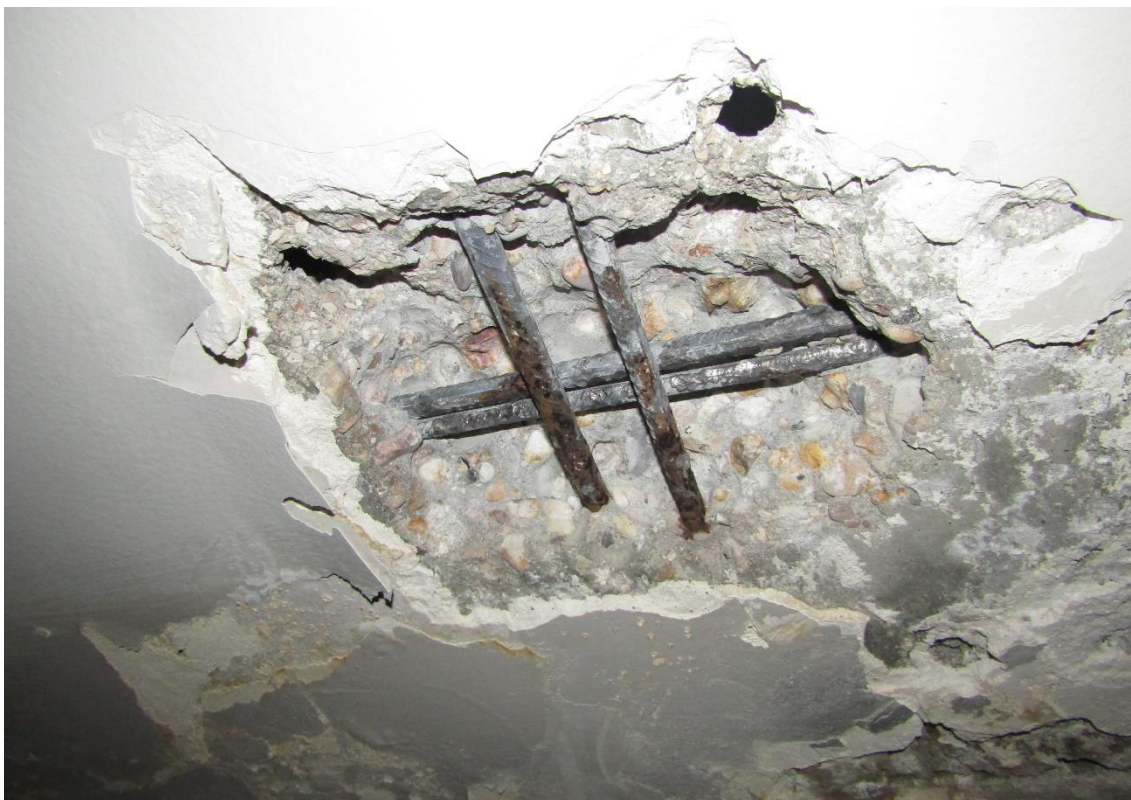
*Figura 2-44 Cata P4-6. Acero con pérdida de corruga puntual.*

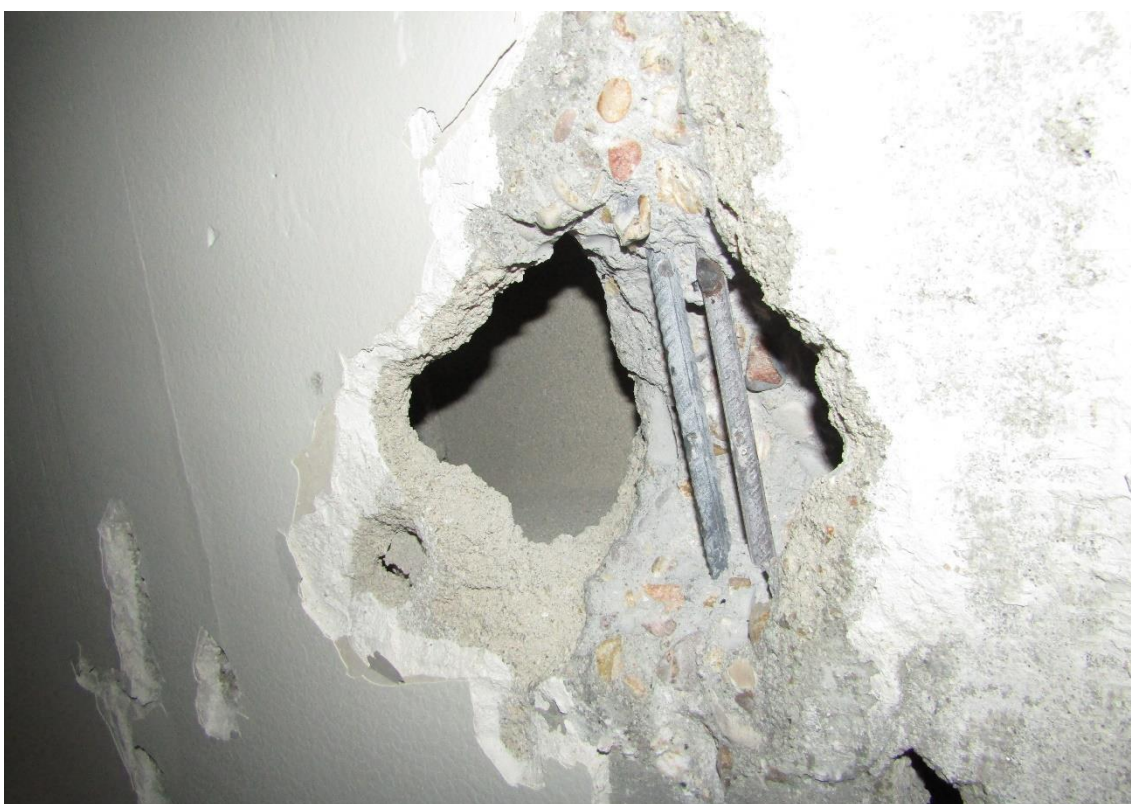
*Figura 2-45 Cata P4-7. Acero sin pérdida de corruga. Signos de humedad en el hormigón alrededor de la cata.*

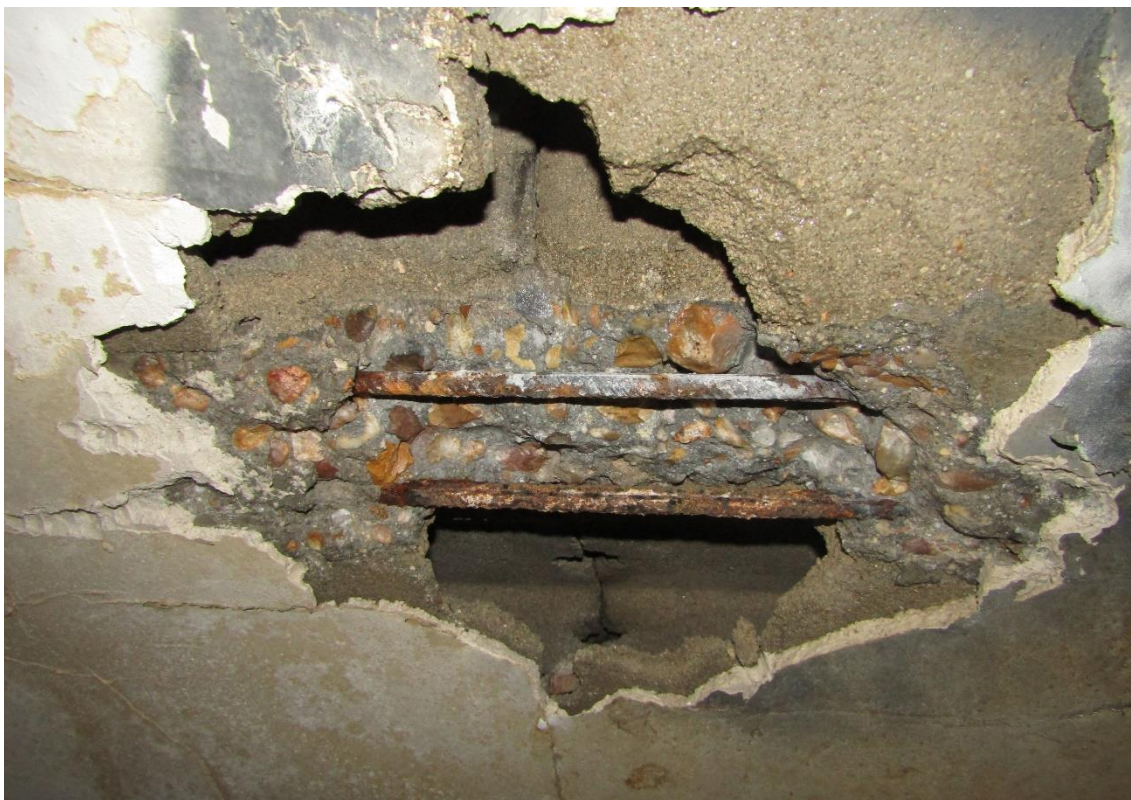
Figura 2-46 Cata P4-8. Acero con pérdida de corruga.

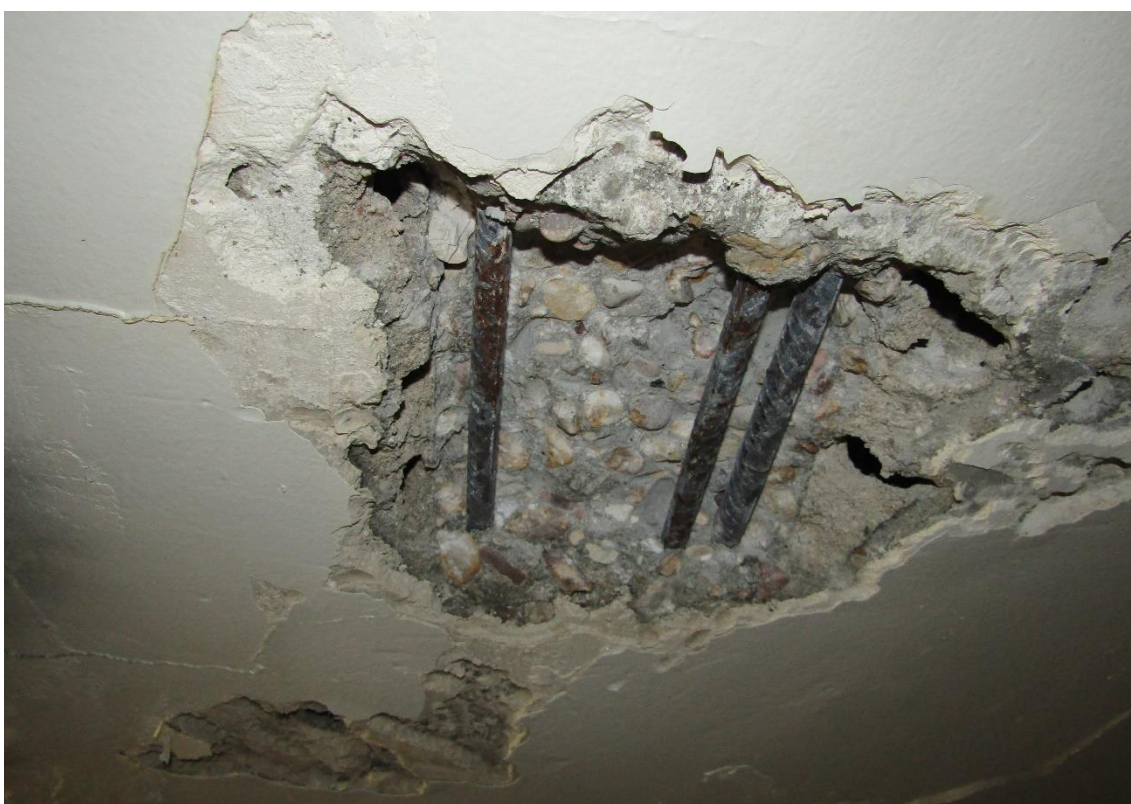
Figura 2-47 Cata P4-9. Acero con pérdida de corruga puntual.

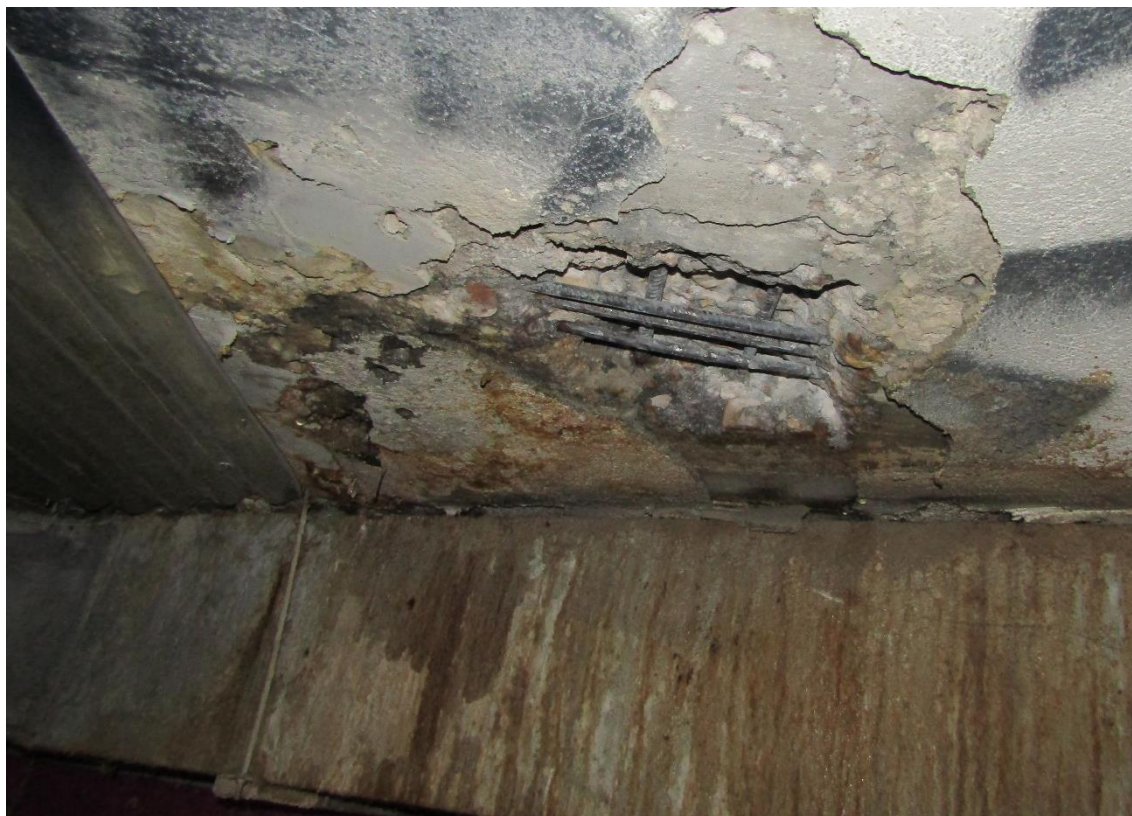
Figura 2-48 Cata P4-10. Acero sin pérdida de corruga. Signos de humedad en el hormigón alrededor de la cata.

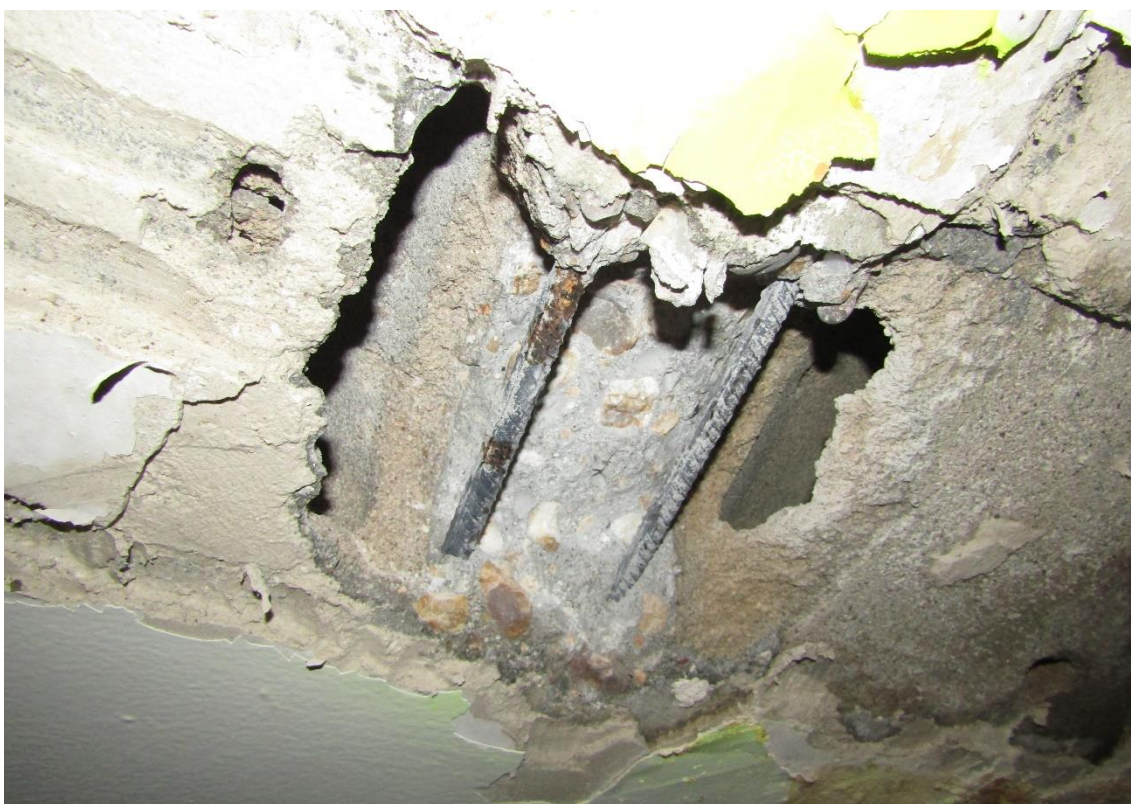
Figura 2-49 Cata P4-11. Acero sin pérdida de corruga. Signos de humedad en el hormigón alrededor de la cata.

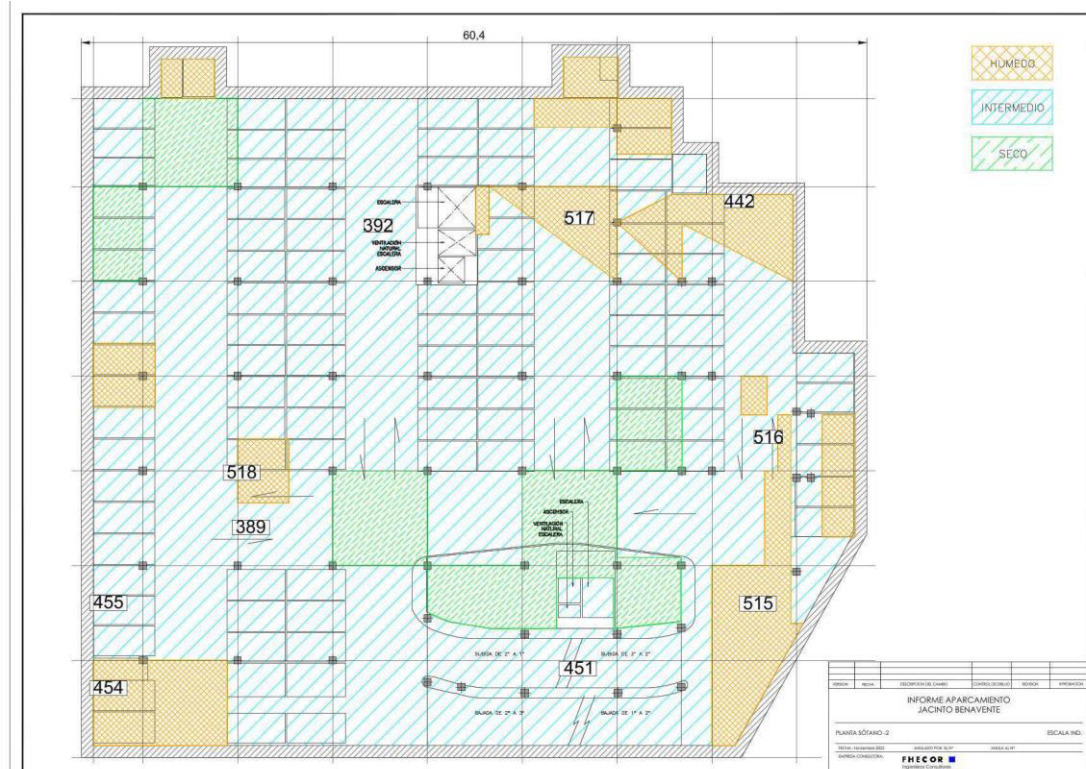
Figura 4-2 Plano que muestra las diferentes zonas por colores (sótano -2)

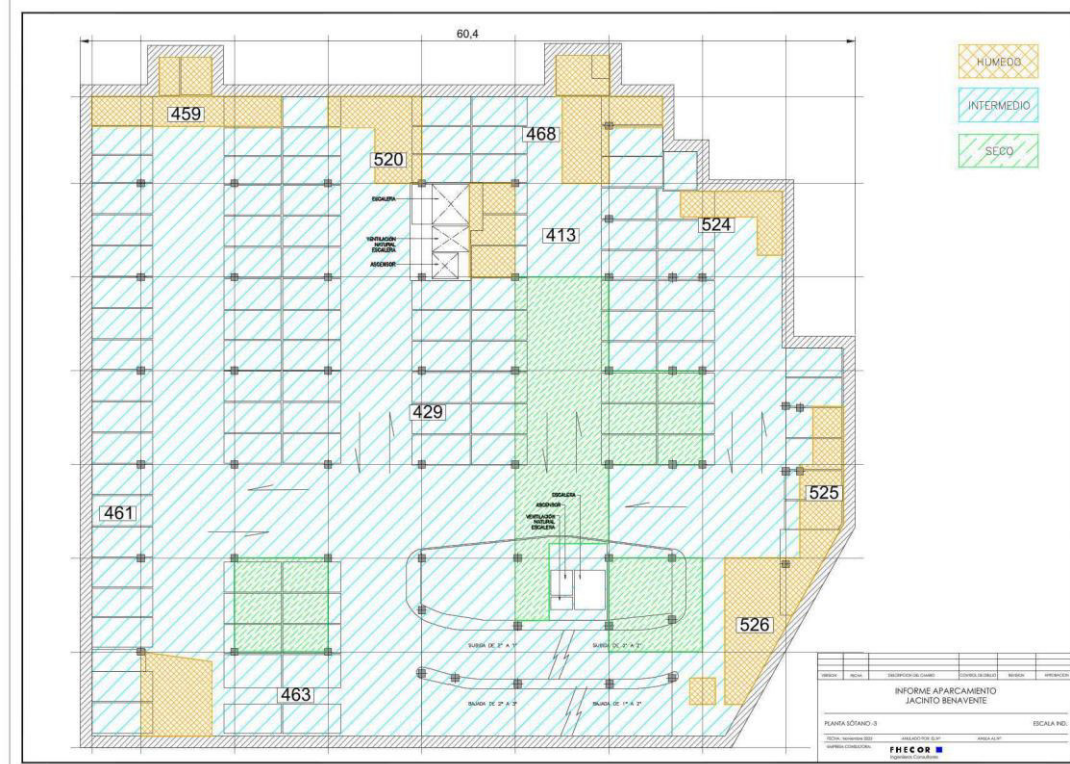
Figura 4-3 Plano que muestra las diferentes zonas por colores (sótano -3)

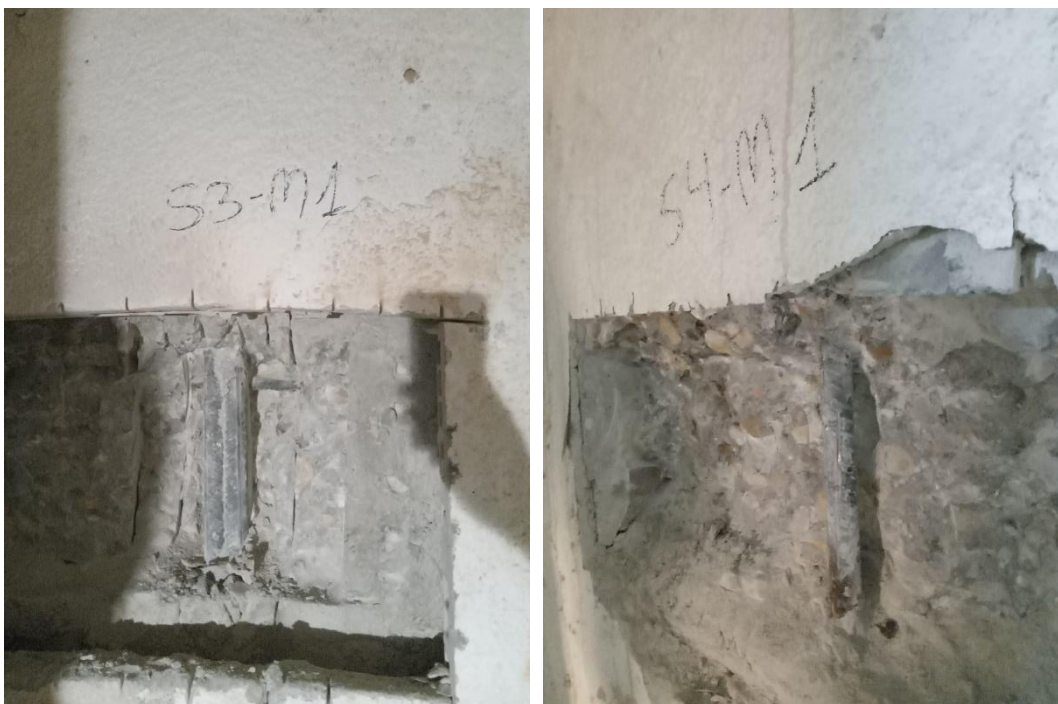
Se han realizado dos catas, una en el sótano -3 y otra en el sótano -4. De éstas se pudo observar que las barras de armadura se encuentran en buen estado debido fundamentalmente a que cuentan con un alto recubrimiento. En base a ello y dado que no se han visualizado patologías importantes que se hubieran manifestado en la cara del muro vista, se puede considerar que el estado de conservación de estos elementos es bueno.

Figura 1-2. Catas en muro sótano -3 (izquierda) y muro sótano -4 (derecha)

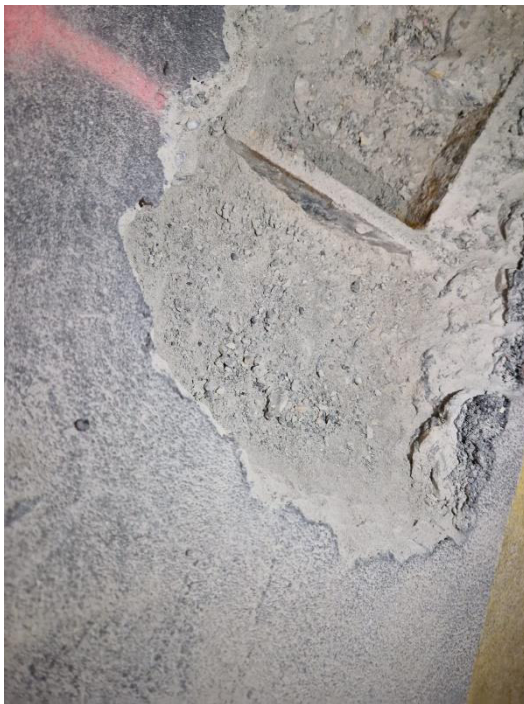
Se ha realizado una cata en la solera confirmándose que las basas de los pilares se encuentran en buen estado. Se confirma que la solera se trata de un elemento de hormigón en masa, no observándose patologías sobre la misma.

Figura 1-5. Cata en solera

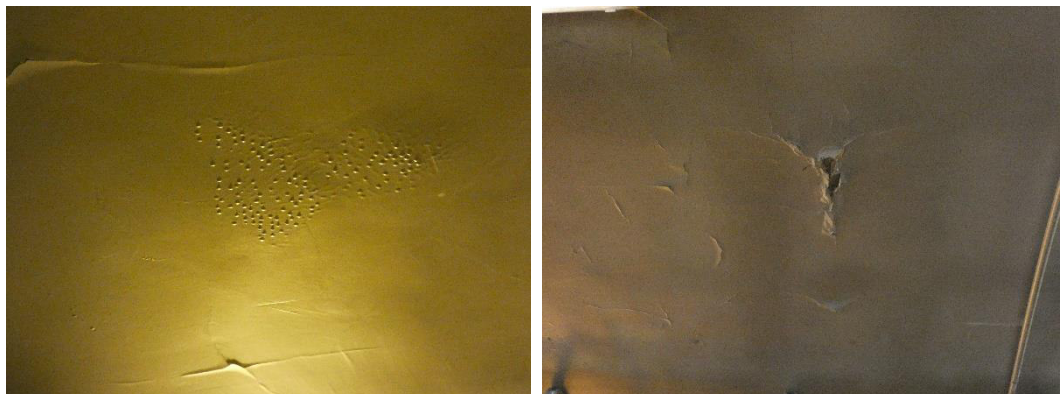
Estas son zonas donde los signos de humedad son puntuales o apenas empiezan a aparecer.

Figura 1-13. Ejemplos zonas intermedias en el sótano -1

- Zonas húmedas: corrosión alta y generalizada. Se demolerá el forjado y se reconstruirá con losa maciza
  - Zonas intermedias: corrosión media y local. Se repondrá el armado dañado soldando barras nuevas a las existentes.

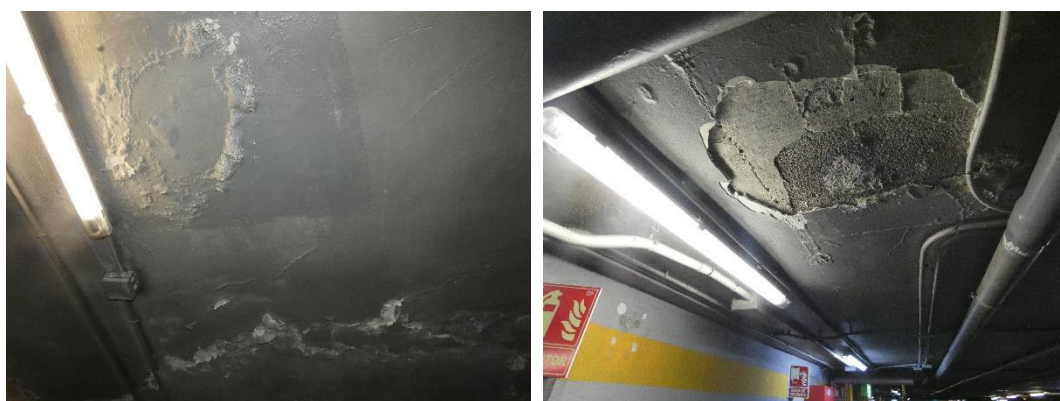
Figura 1-14. Ejemplos zonas intermedias en el sótano -2

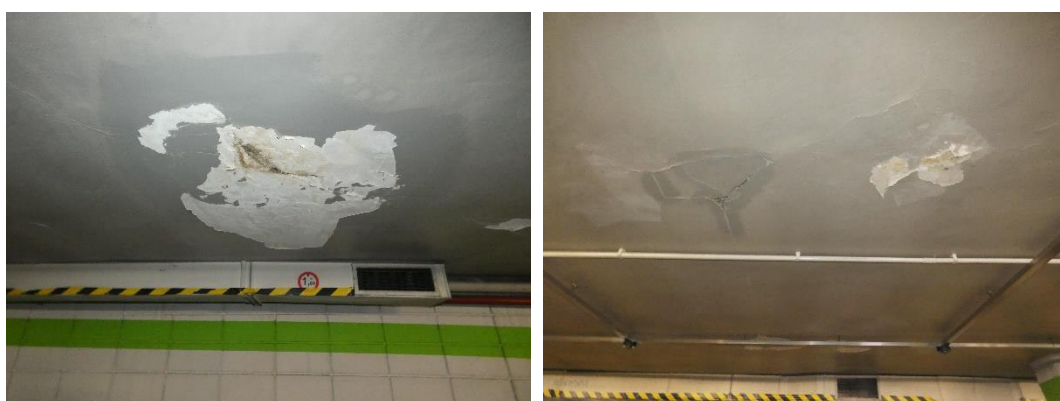
Figura 1-15. Ejemplos zonas intermedias en el sótano -3

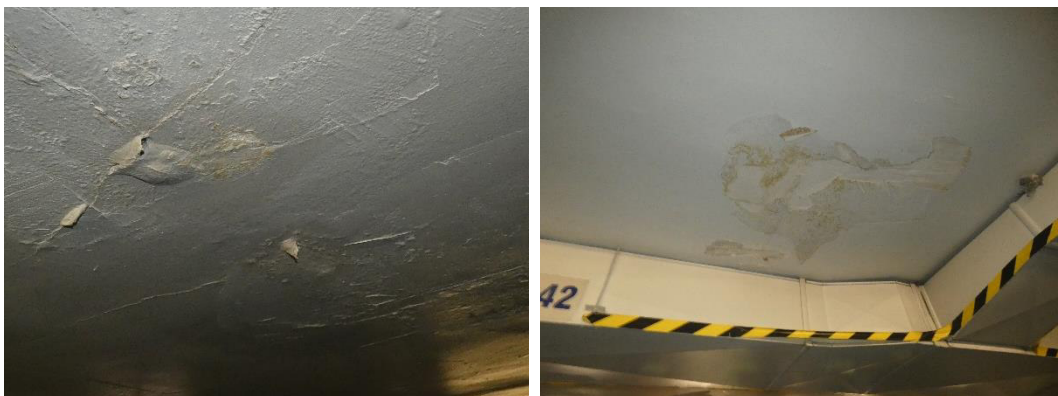
*Figura 1-16. Ejemplos zonas intermedias en el sótano -4*

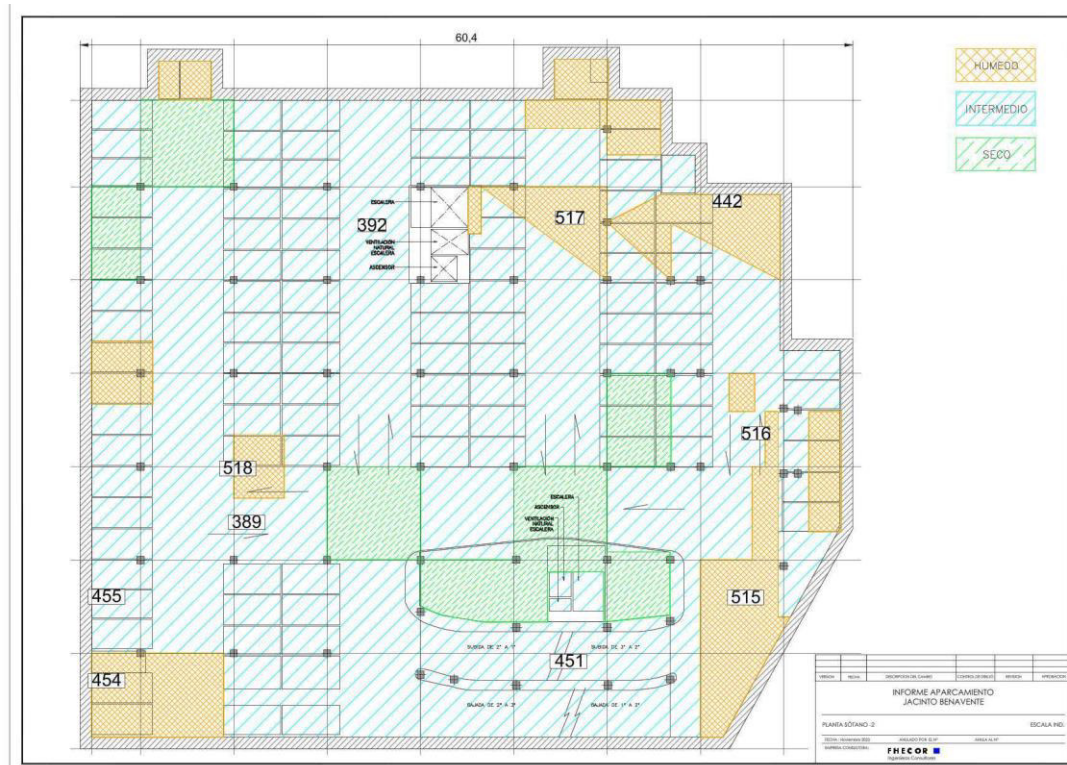
Figura 1-18 Plano que muestra las diferentes zonas por colores y la ubicación de las fotografías tomadas (sótano -2)

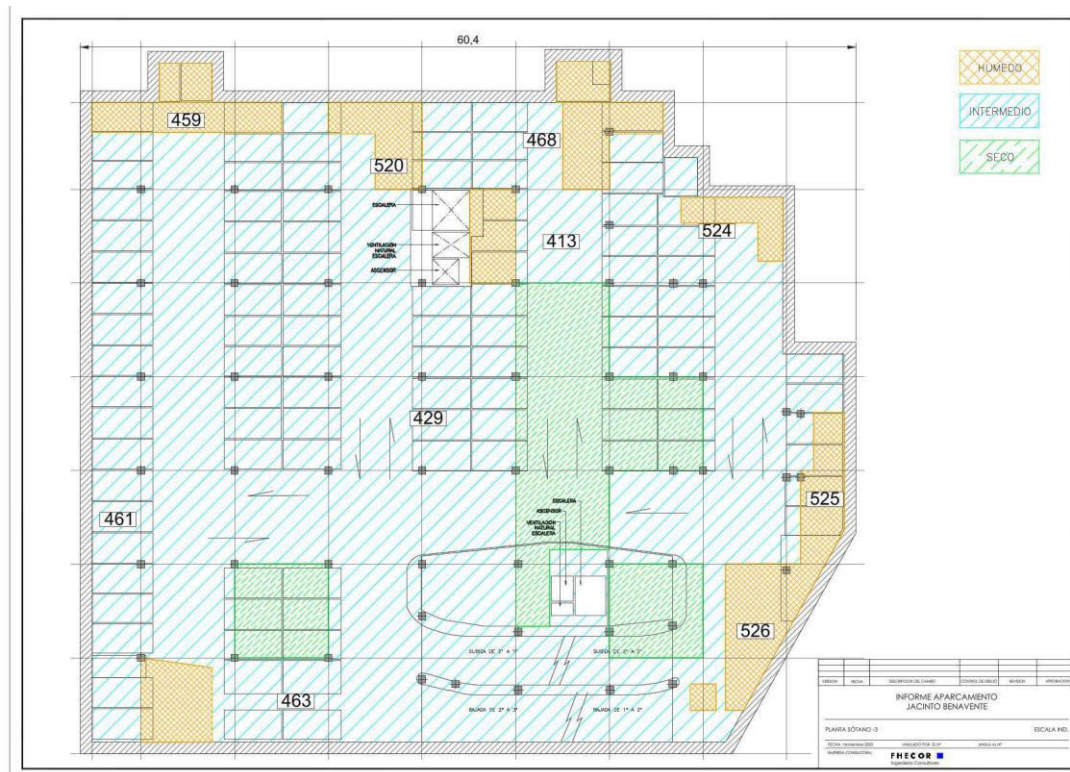
Figura 1-19 Plano que muestra las diferentes zonas por colores y la ubicación de las fotografías tomadas (sótano -3)
