PROYECTO DE RECONSTRUCCIÓN DE
FORJADOS DAÑADOS EN EL
APARCAMIENTO DE JACINTO BENAVENTE

El objeto del presente proyecto es la definición de las soluciones de rehabilitación estructural de los forjados con daños severos del aparcamiento de Jacinto Benavente. El proyecto parte del informe redactado previamente por Fhecor para EMT en noviembre de 2023 que se adjunta como anejo a esta memoria. A continuación se resumen las conclusiones de la fase de este informe previo, seguido de una visión general del contenido del presente proyecto.

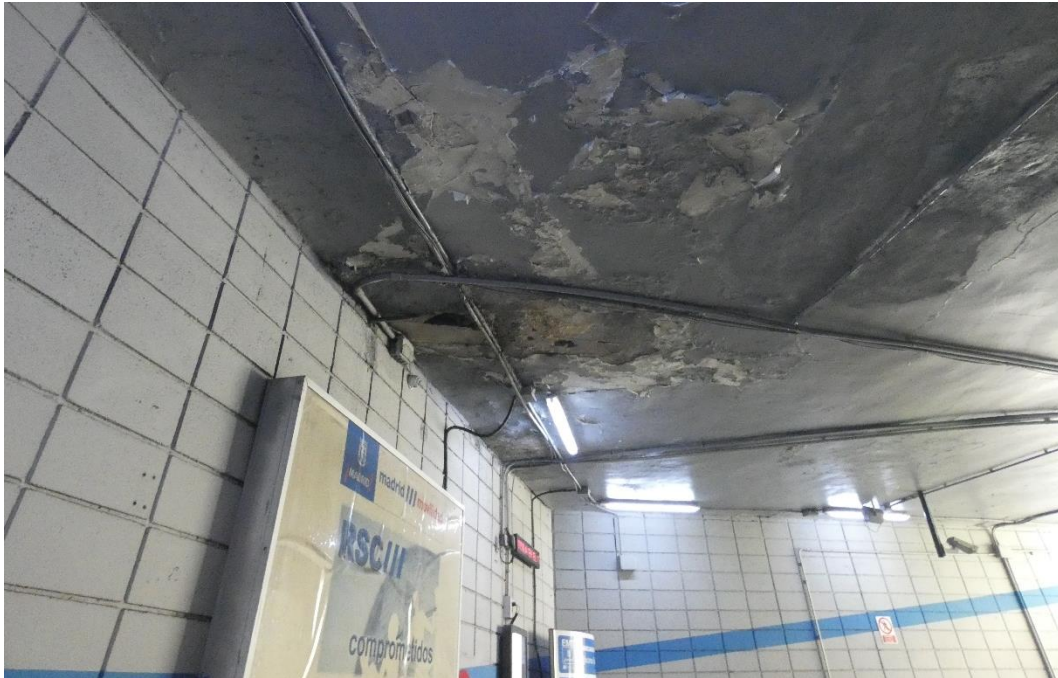
Figura 1-1 Ejemplo paño de forjado de sótano -1 con alto nivel de humedad percibida.

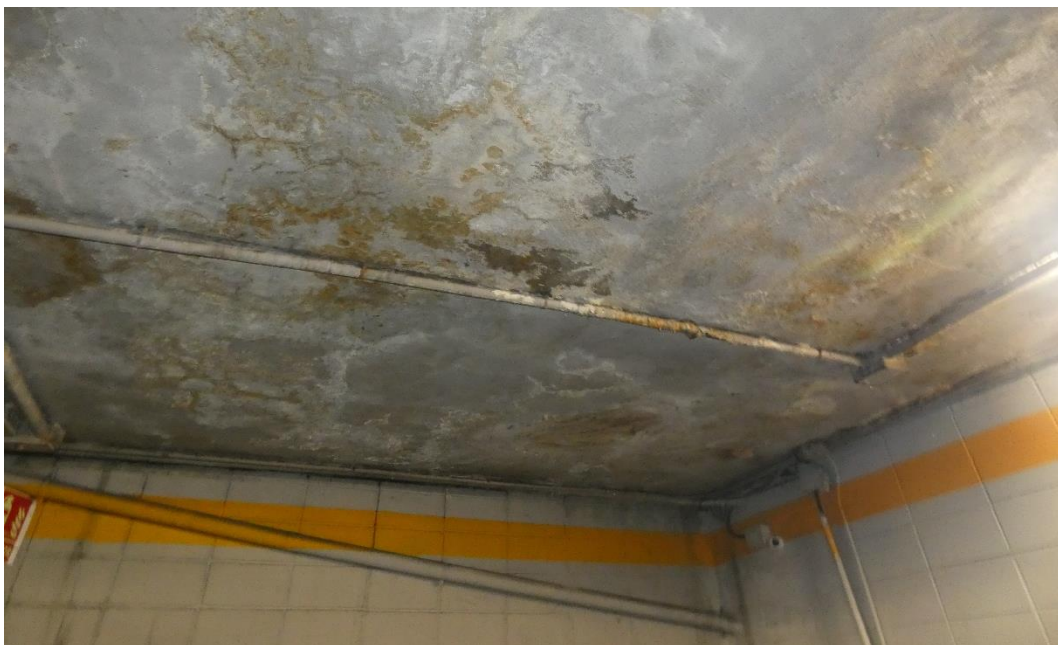
Figura 1-2 Ejemplo paño de forjado de sótano -2 con alto nivel de humedad percibida.

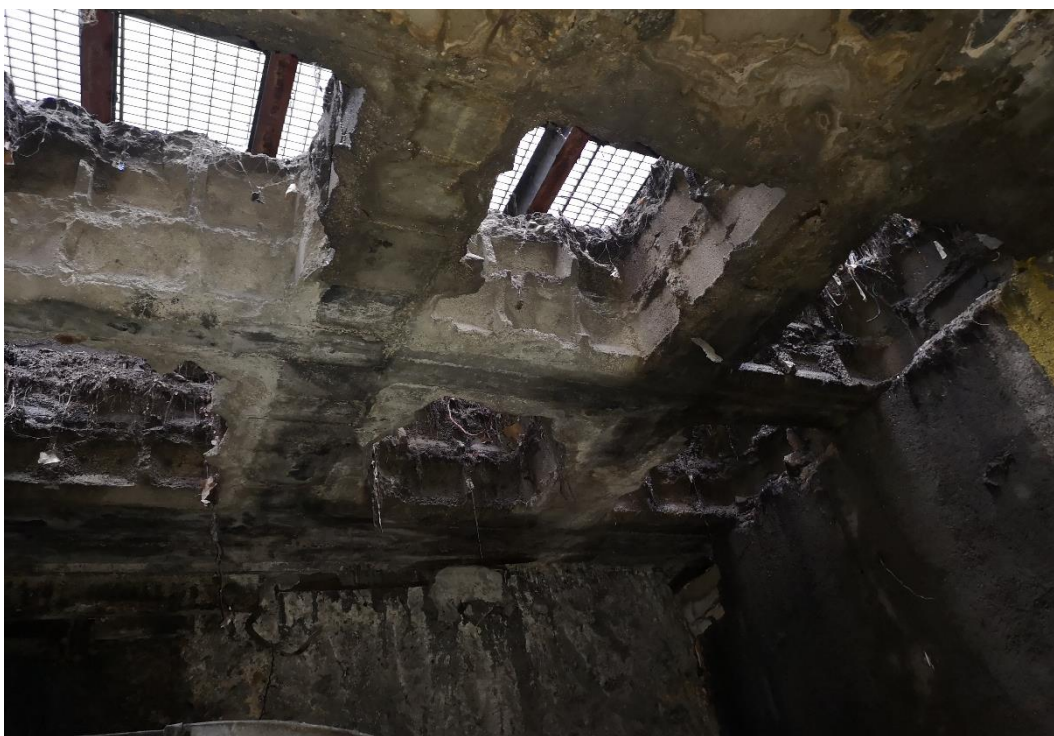
En los patinillos de ventilación se instalaron múltiples niveles de emparrillados de vigas de hormigón con función de estampidores para los muros de contención. El estado de deterioro significativo se puede apreciar en las siguientes fotos.

Figura 1-10 Detalle estampidores dañados.

Se ha definido así un detalle de esta actuación consistente en la reconstrucción de este emparrillado con la misma geometría que el existente, para no quitar arriostramientos ni reducir la superficie de ventilación.

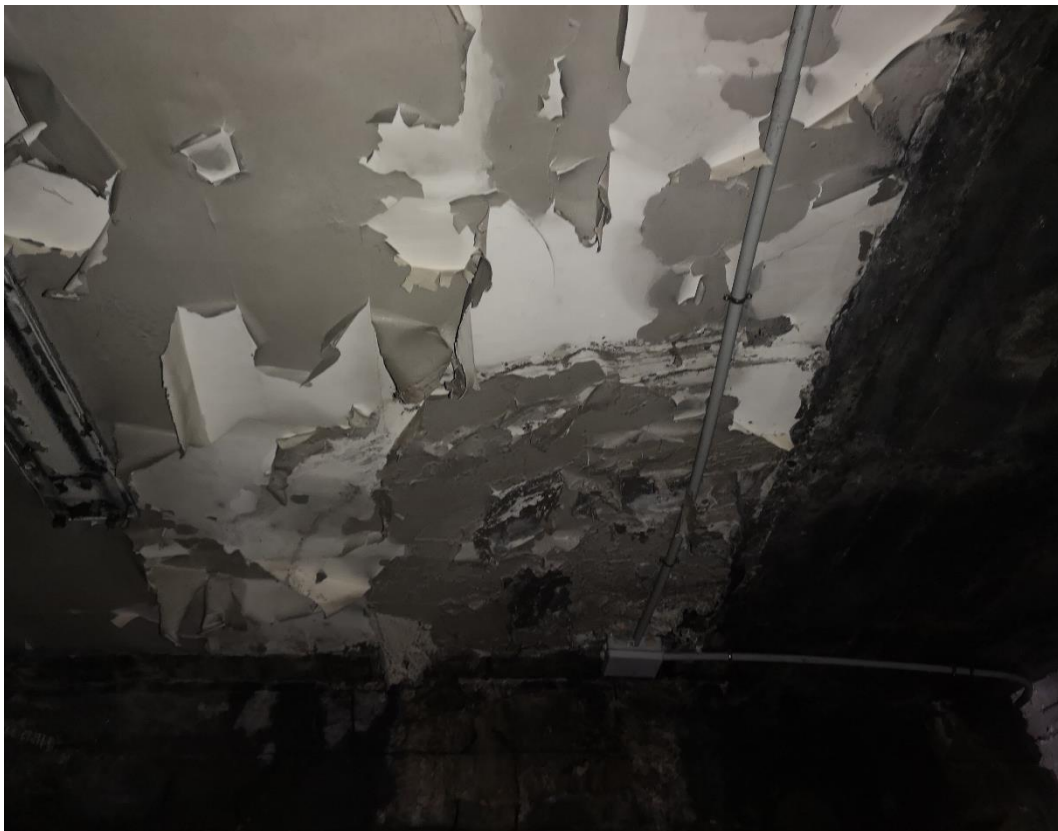
Figura 1-12 Estado de techo en los pasillos de acceso a los patinillos.

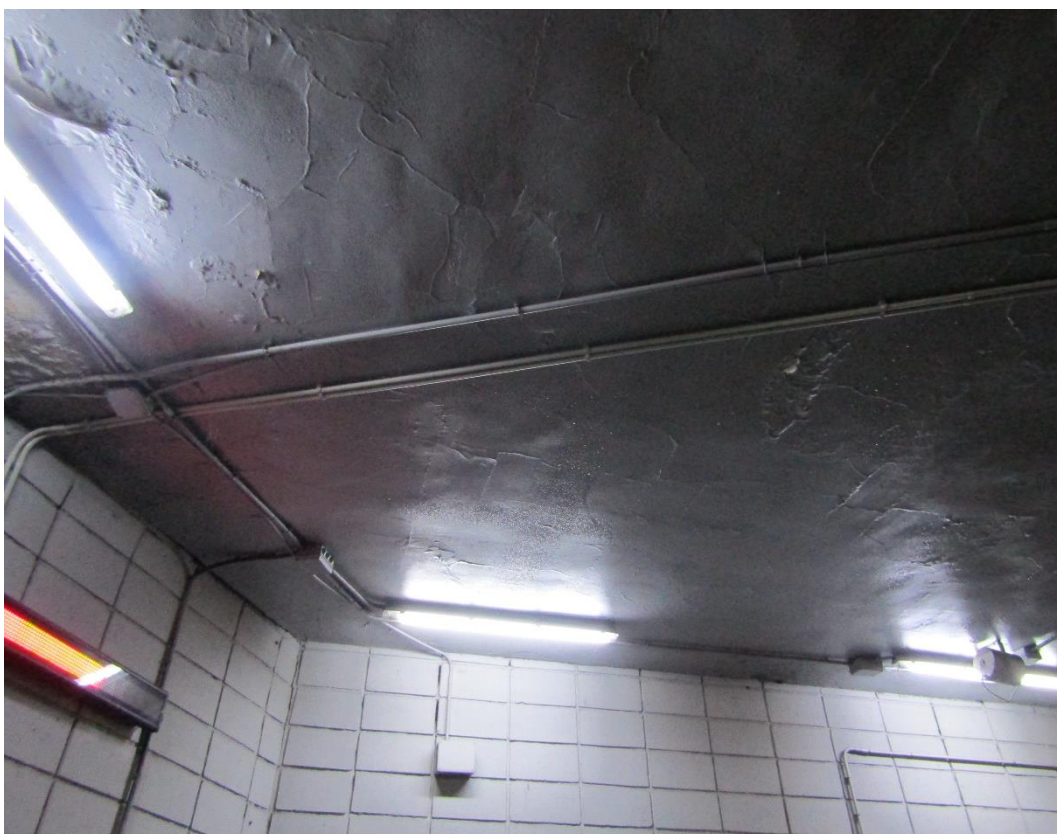
Figura 1-18 Agrupación de agua en un distintivo "efecto reticular".

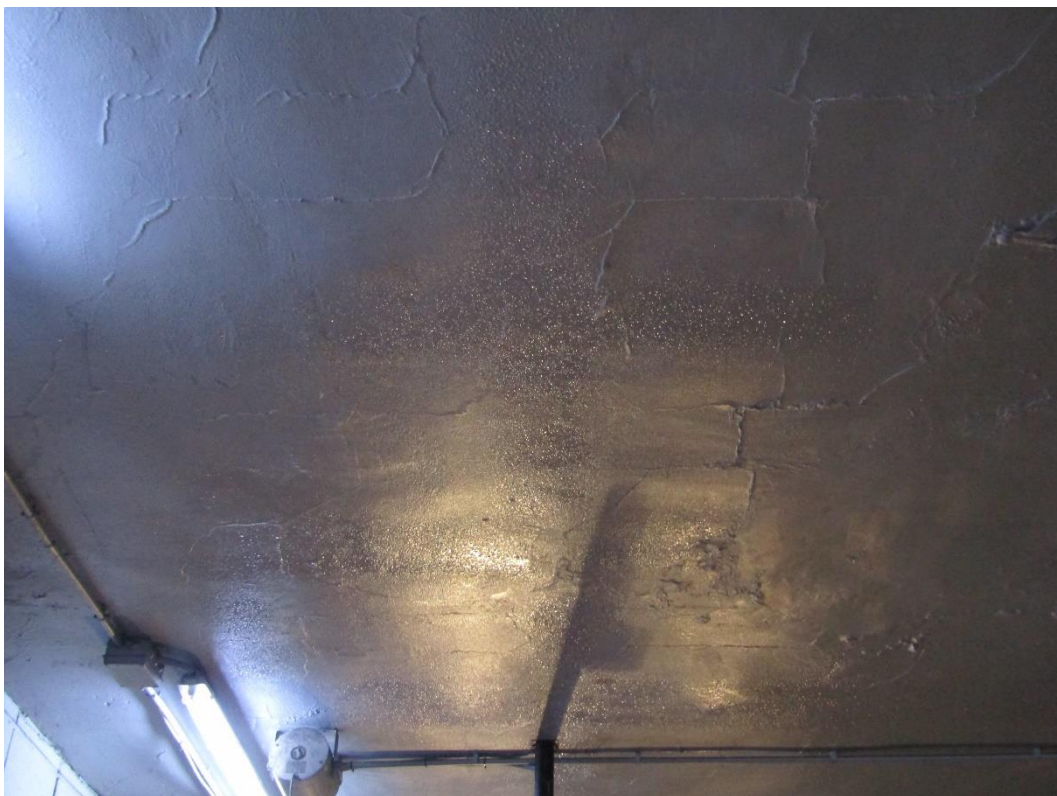
Figura 1-19 Agrupación de agua en un distintivo "efecto reticular", observable a simple vista.

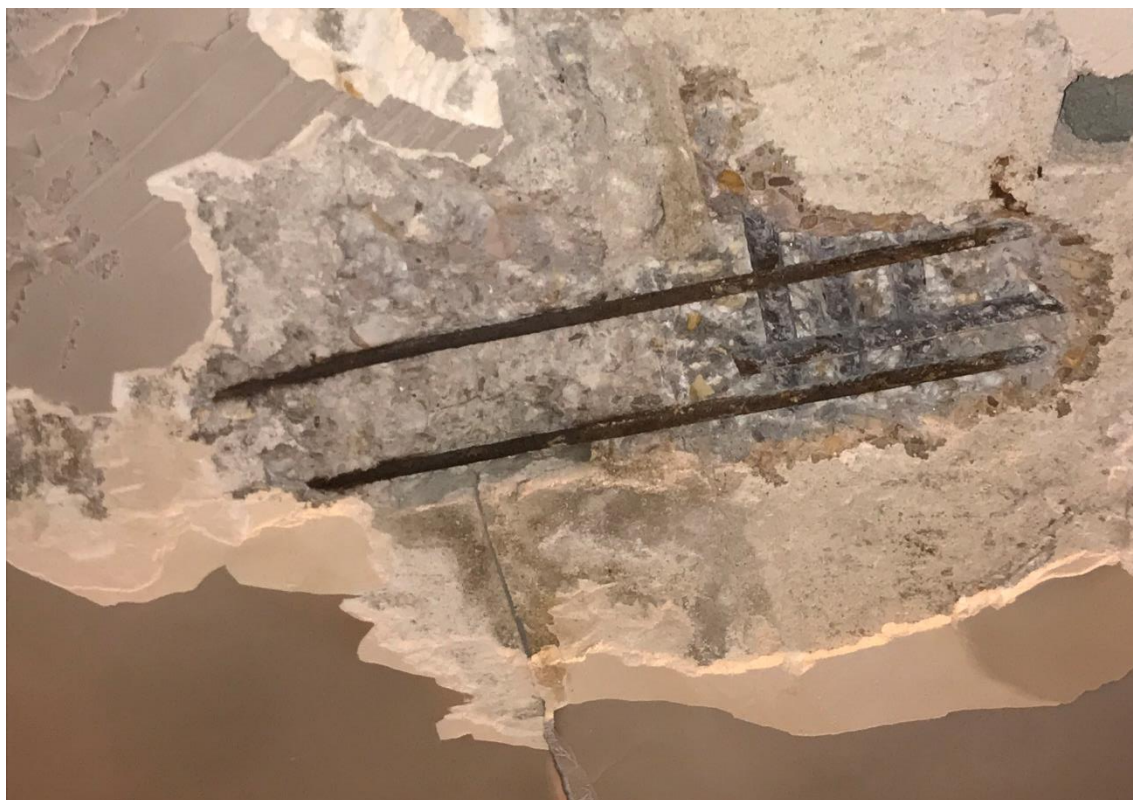
Figura 2-2 Cata P1-1. Acero con pérdida de corruga.

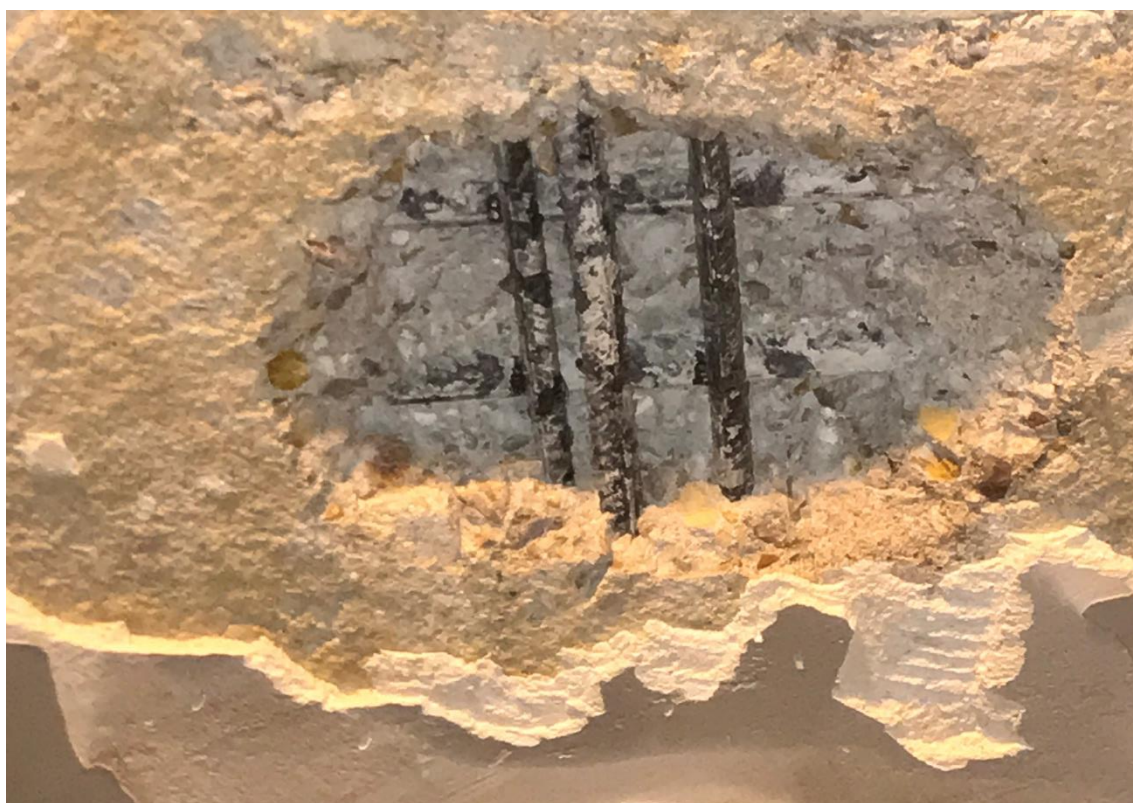
Figura 2-3 Cata P1-2. Acero sin pérdida de corruga. Signos de humedad en el hormigón alrededor de la cata.

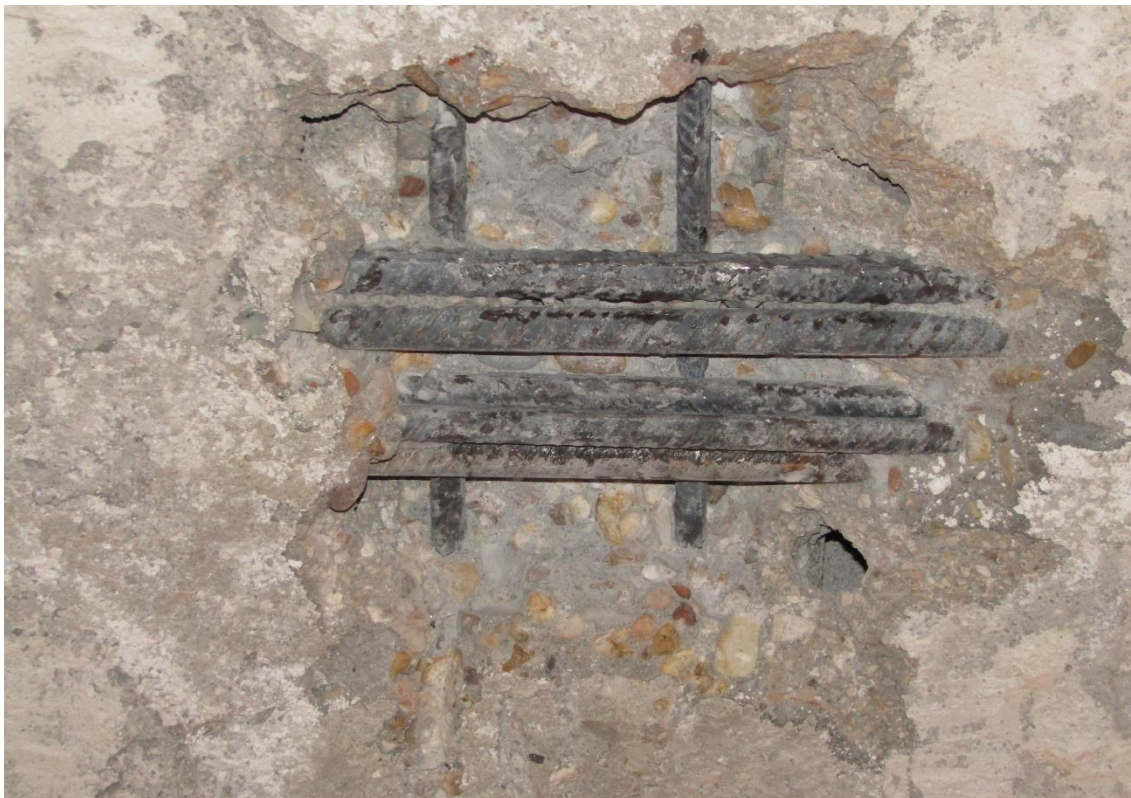
Figura 2-4 Cata P1-3. Acero sin pérdida de corruga. Signos de humedad en el hormigón alrededor de la cata.

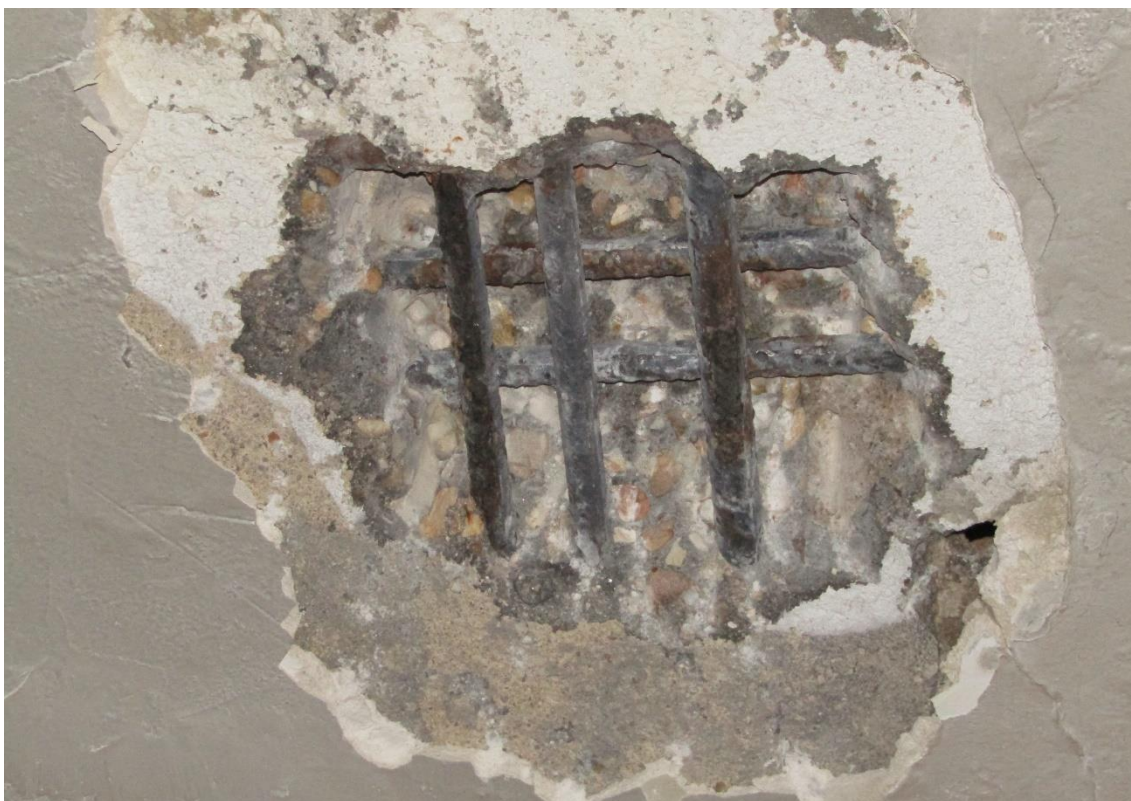
Figura 2-5 Cata P1-4. Acero con pérdida de corruga.

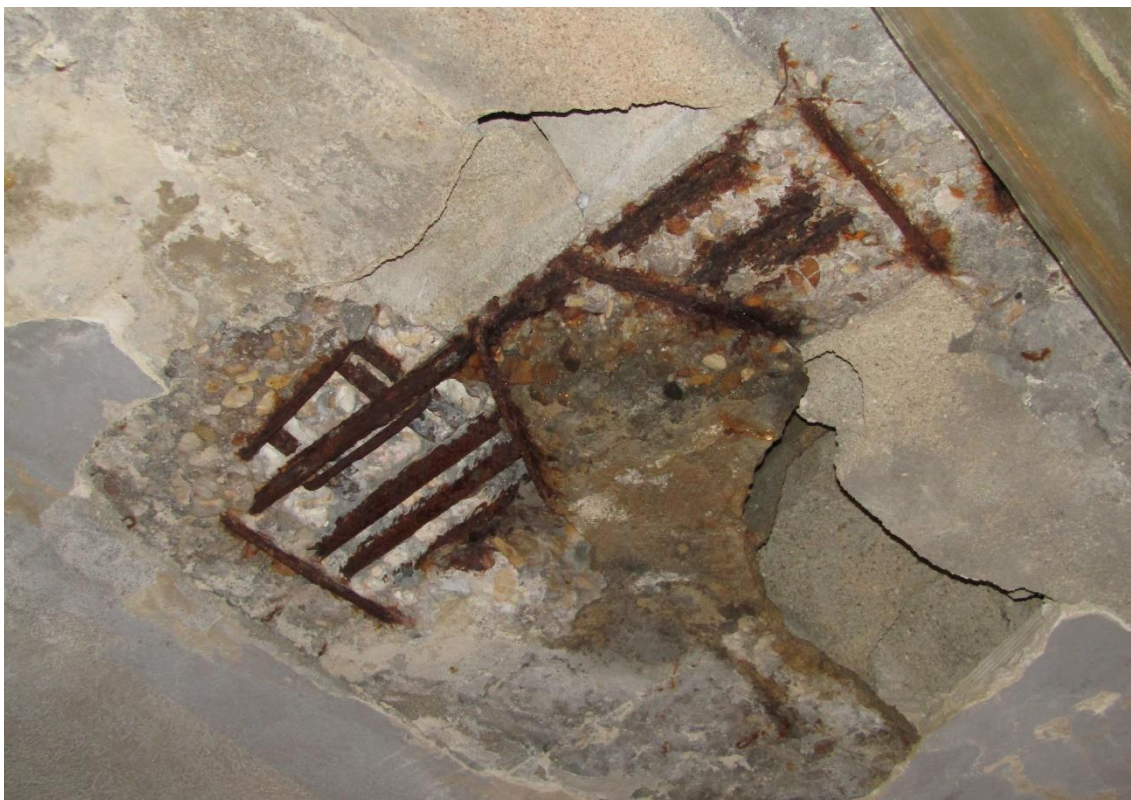
Figura 2-8 Cata P1-7. Acero con pérdida de corruga y pérdida de sección.

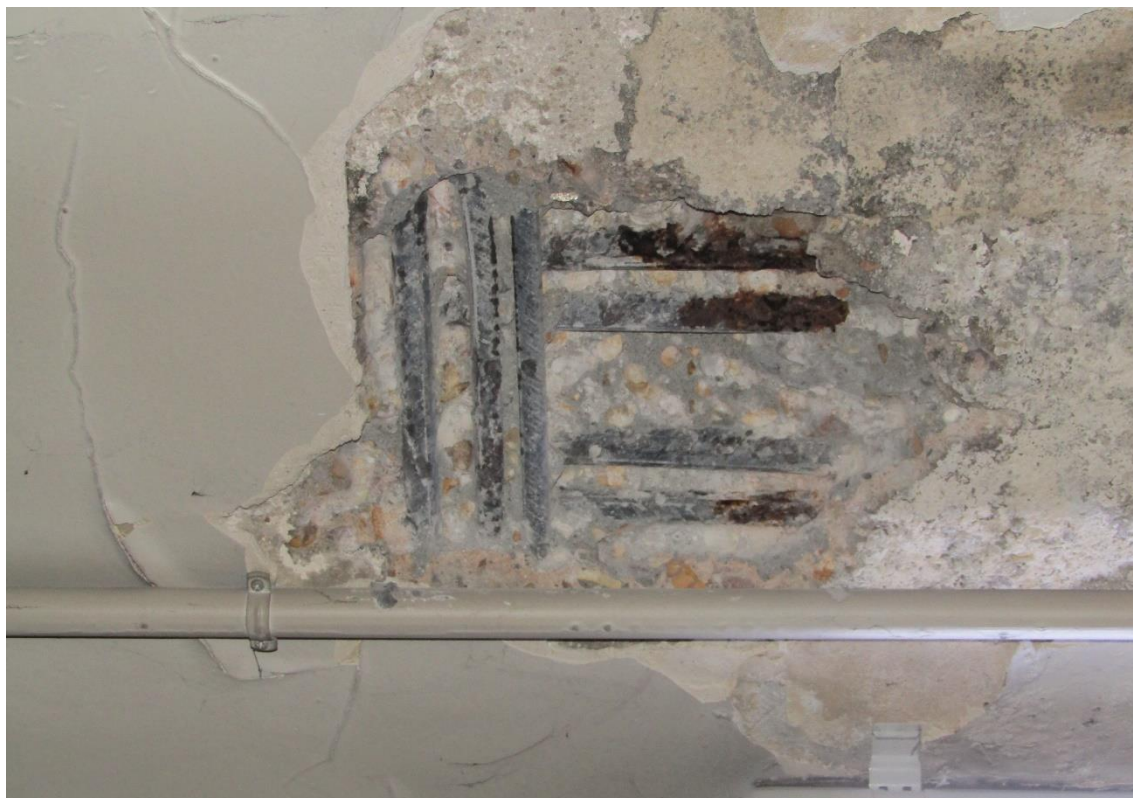
Figura 2-12 Cata P1-11. Acero sin pérdida de corruga. Signos de humedad en el hormigón alrededor de la cata.

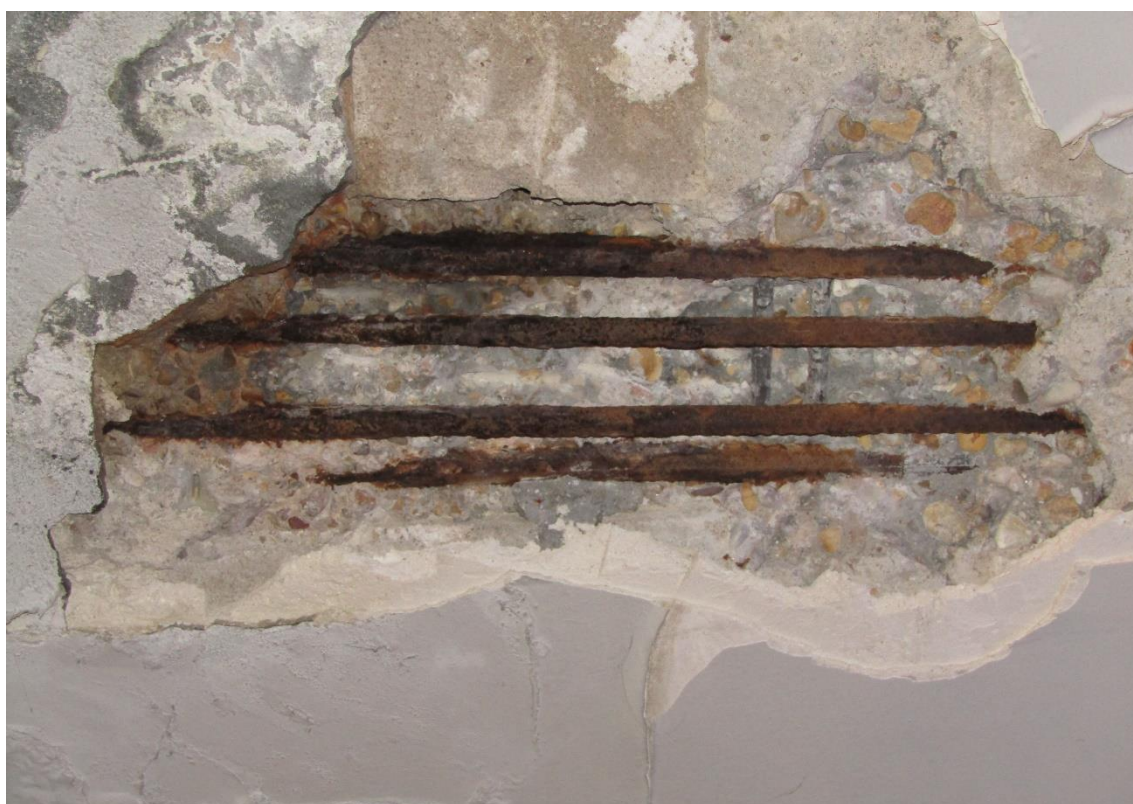
Figura 2-13 Cata P1-12. Acero con pérdida de corruga y pérdida de sección.

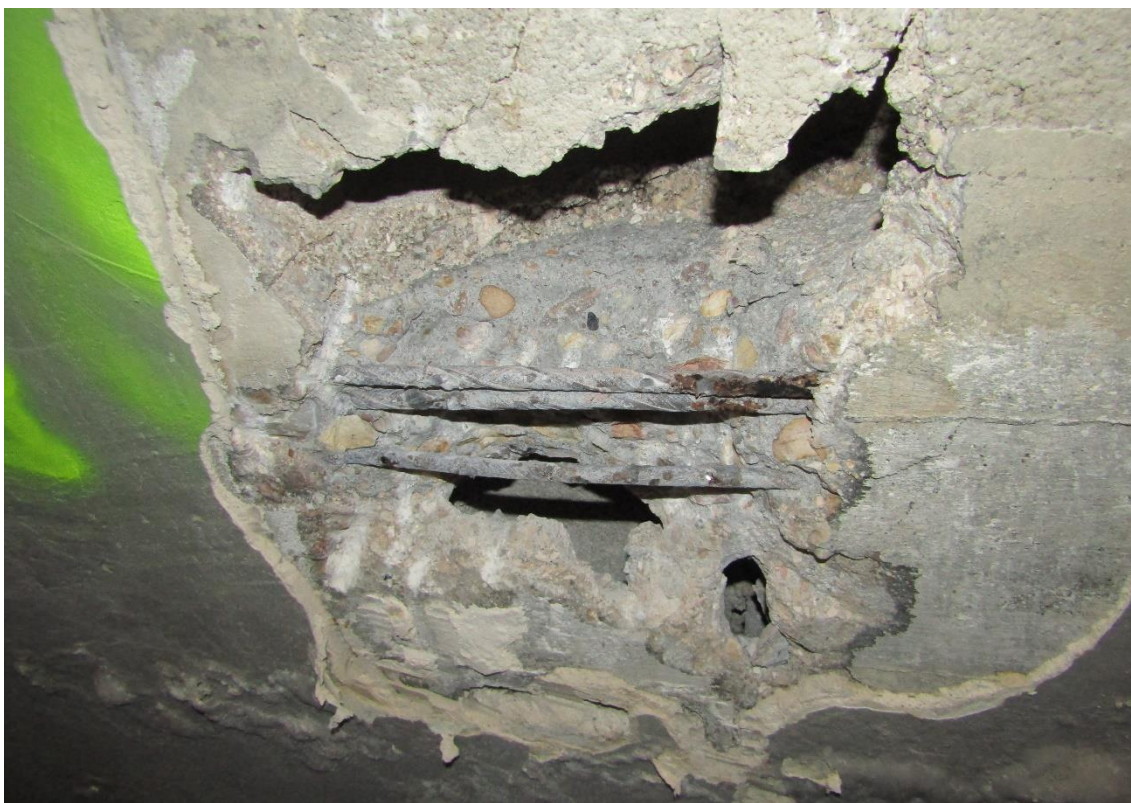
Figura 2-17 Cata P2-3. Acero sin pérdida de corruga. Signos de humedad en el hormigón alrededor de la cata.

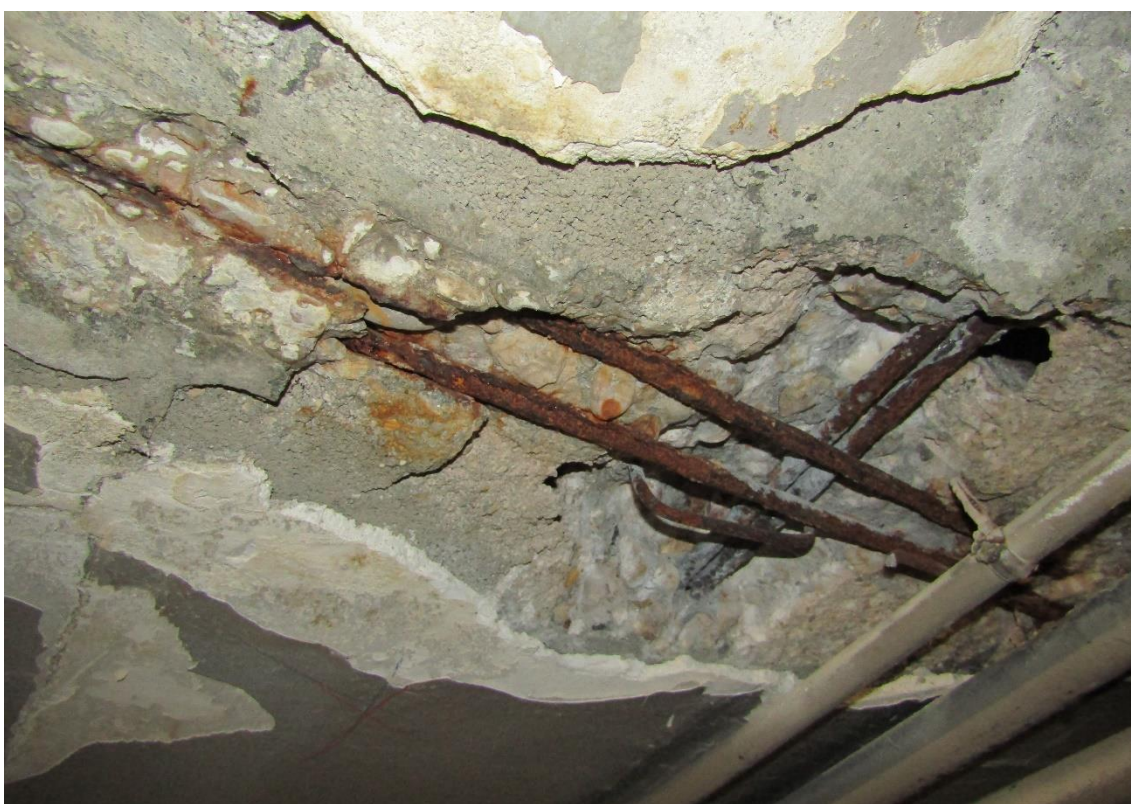
Figura 2-21 Cata P2-6. Acero con pérdida de corruga y pérdida de sección.

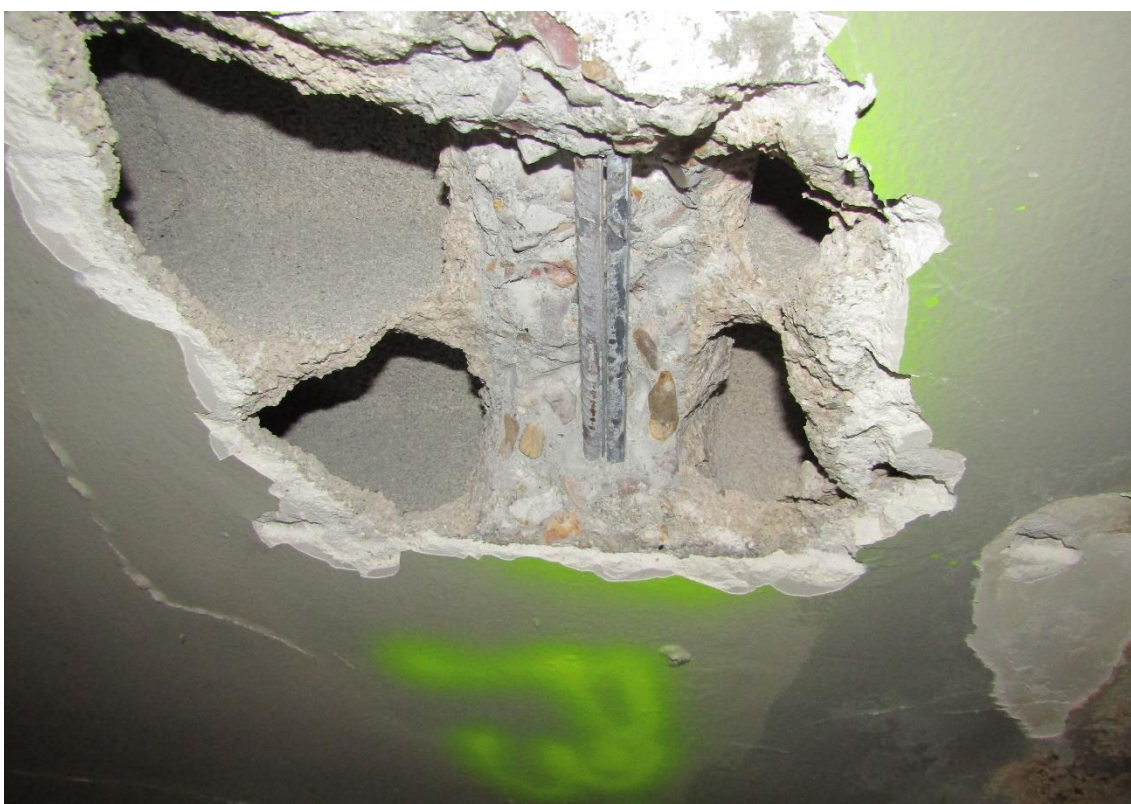
Figura 2-36 Cata P3-9. Acero sin pérdida de corruga. Signos de humedad en el hormigón alrededor de la cata.

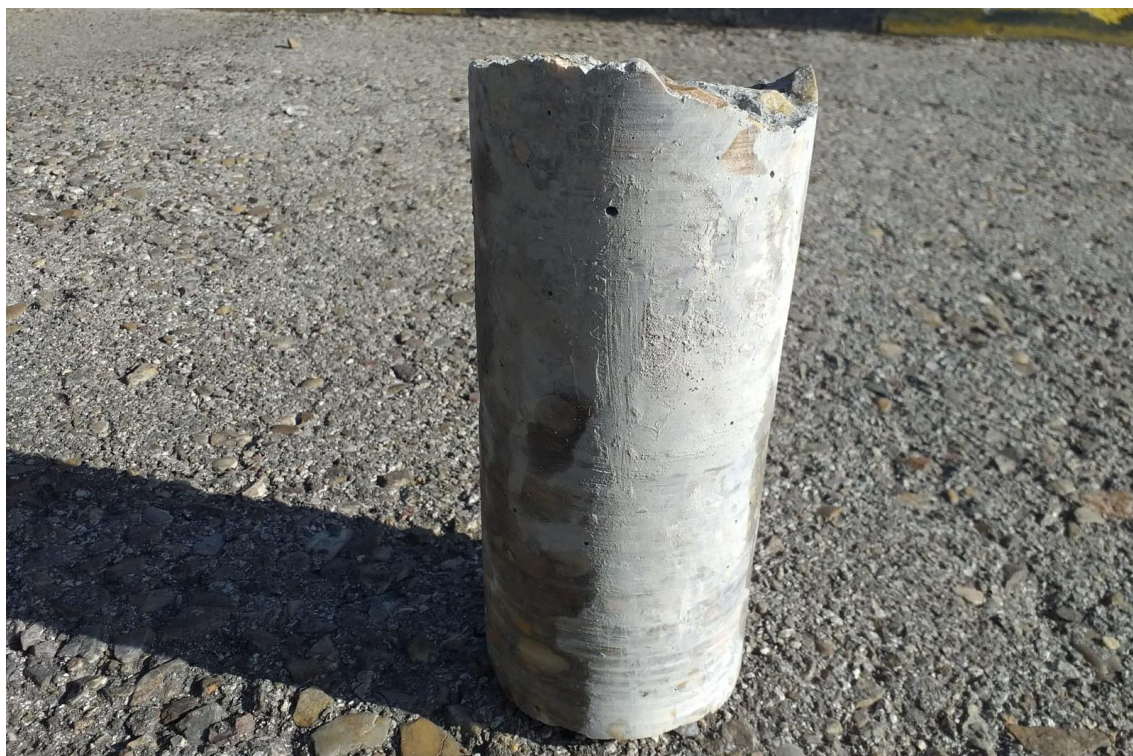
Figura 2-60 Testigo de investigación árido-álcali.

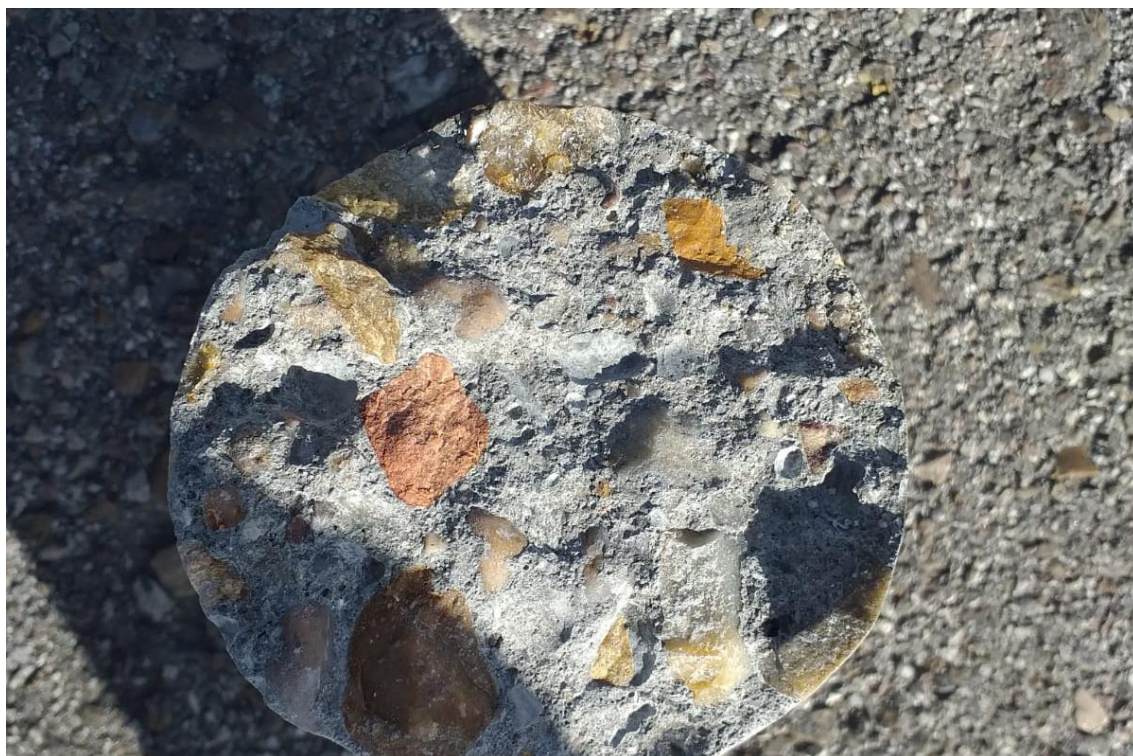
Figura 2-61 Sección testigo de investigación árido-álcali.

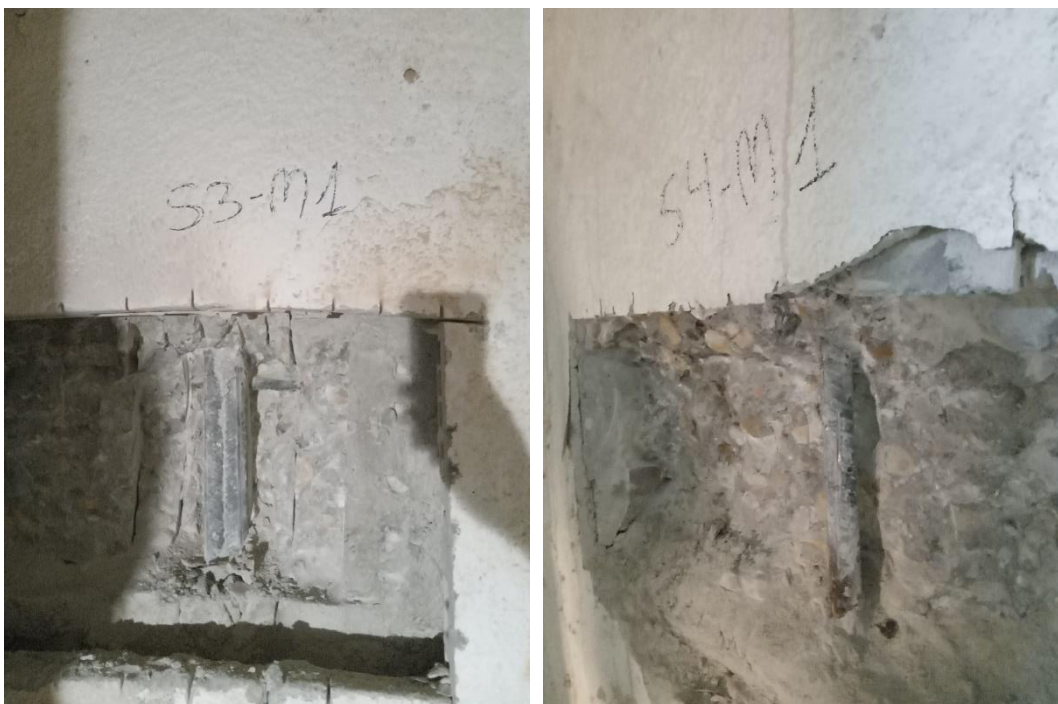
Se han realizado dos catas, una en el sótano -3 y otra en el sótano -4. De éstas se pudo observar que las barras de armadura se encuentran en buen estado debido fundamentalmente a que cuentan con un alto recubrimiento. En base a ello y dado que no se han visualizado patologías importantes que se hubieran manifestado en la cara del muro vista, se puede considerar que el estado de conservación de estos elementos es bueno.

Figura 1-2. Catas en muro sótano -3 (izquierda) y muro sótano -4 (derecha)

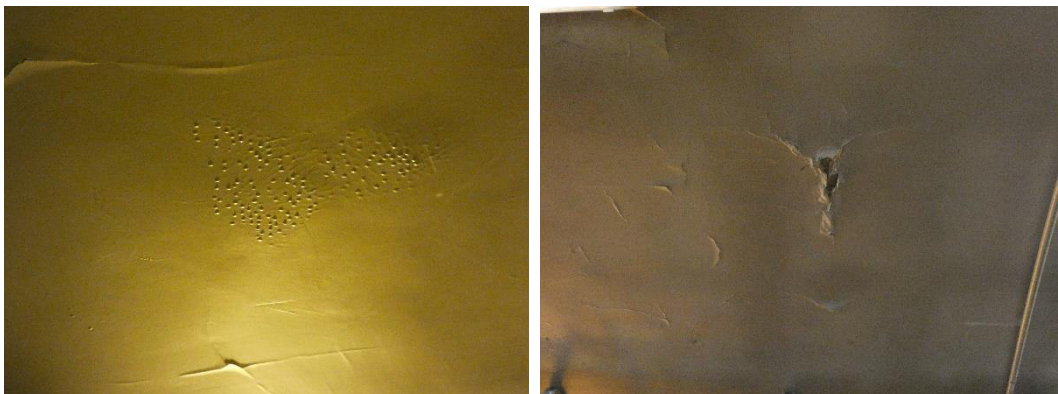
Estas son zonas donde los signos de humedad son puntuales o apenas empiezan a aparecer.

Figura 1-13. Ejemplos zonas intermedias en el sótano -1

- Zonas húmedas: corrosión alta y generalizada. Se demolerá el forjado y se reconstruirá con losa maciza
 - Zonas intermedias: corrosión media y local. Se repondrá el armado dañado soldando barras nuevas a las existentes.

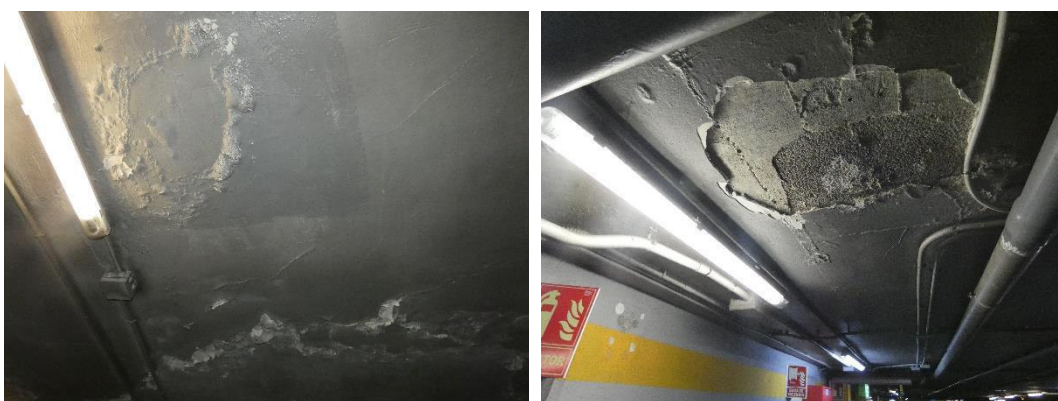
Figura 1-14. Ejemplos zonas intermedias en el sótano -2

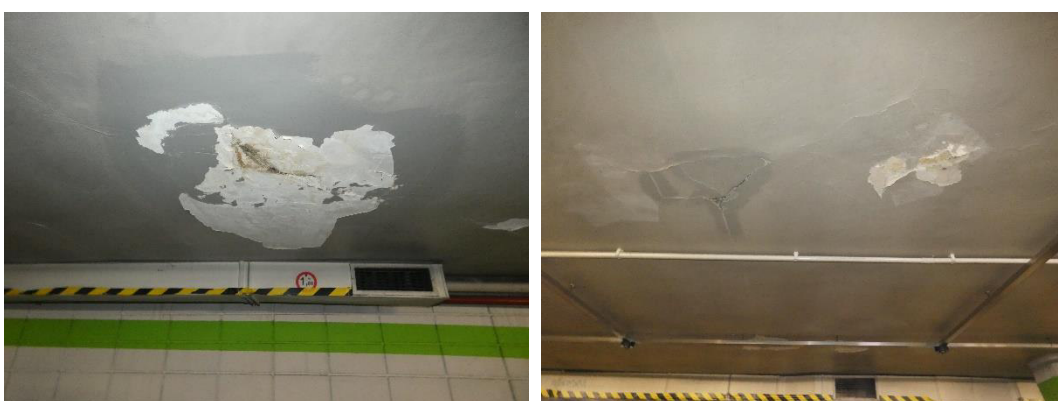
Figura 1-15. Ejemplos zonas intermedias en el sótano -3

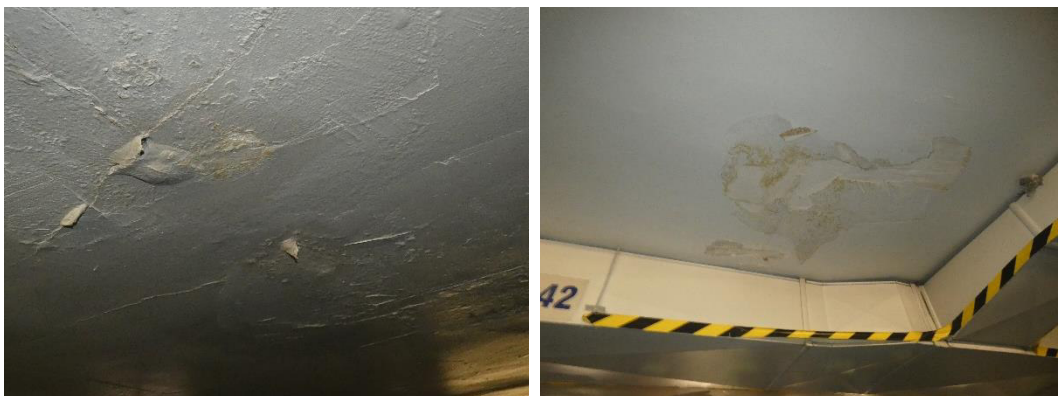
Figura 1-16. Ejemplos zonas intermedias en el sótano -4

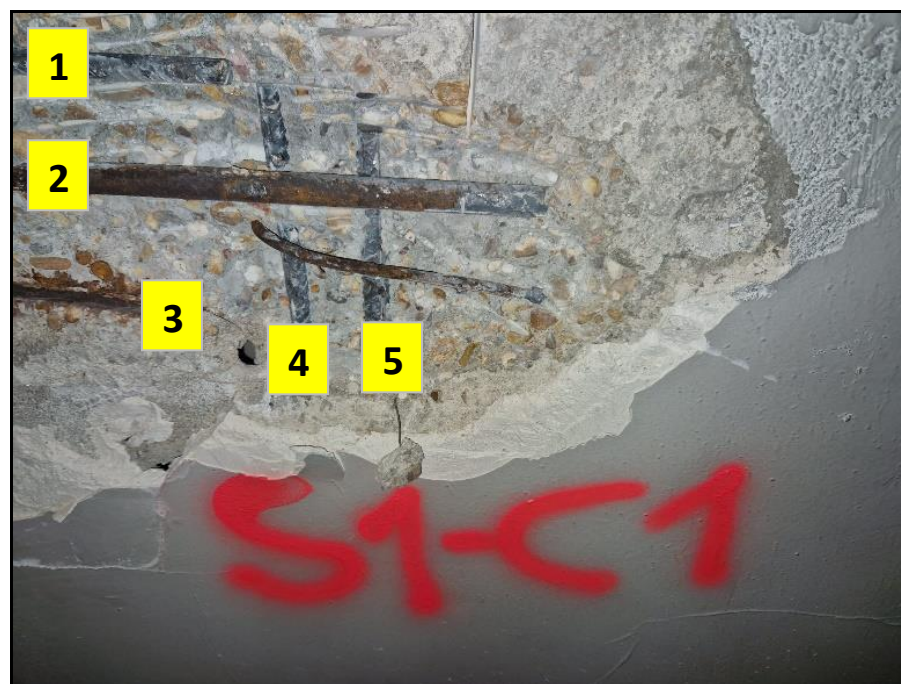
Cata S1-C1		
Localización: Sótano 1 - Entrada de C/ Carretas - Losa de techo		
Revestimiento: 11 mm		
Carbonatación: 21 mm		
Recubrimiento mínimo sin contar revestimiento: 1,79 mm		
Tipo de acero en armaduras: B 400 SD		
Armadura Longitudinal		
Características	Diámetro (mm)	Separación (mm)
3 barras de acero con corrugado helicoidal	Barra 1 = 14	Entre 1 y 2 = 98,52
	Barra 2 = 20	Entre 2 y 3 = 67,54
	Barra 3 = 14	
Armadura Transversal		
Características	Diámetro (mm)	Separación (mm)
2 barras de acero con corrugado helicoidal	Barra 4 = 16	47,57
	Barra 5 = 20

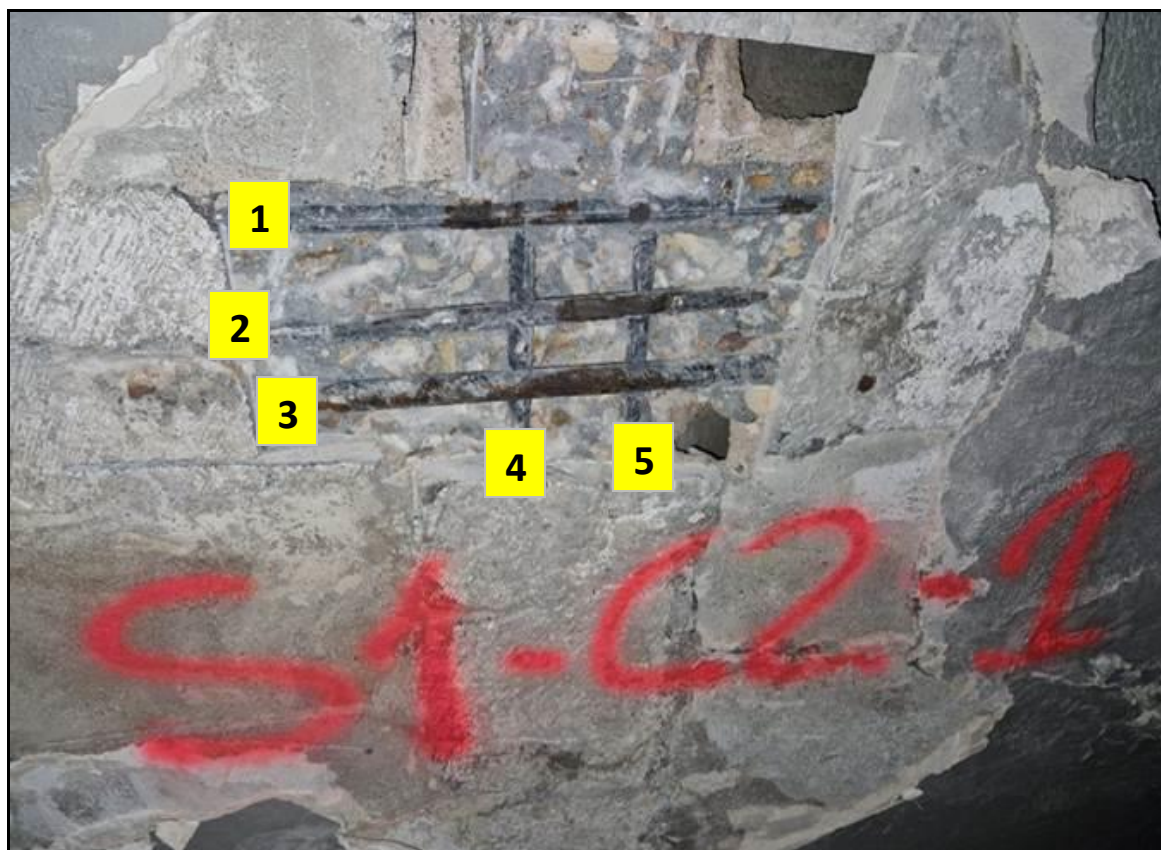
Cata S1-C2-1		
Localización: Sótano 1 - Plaza 5 - Losa de techo		
Revestimiento: 9 mm		
Carbonatación: 75,53 mm		
Recubrimiento mínimo sin contar revestimiento 20,71 mm		
Tipo de acero en armaduras: B 400 SD		
Armadura Longitudinal		
Características	Diámetro (mm)	Separación (mm)
3 barras de acero con corrugado helicoidal	Barra 1 = 16	Entre 1 y 2 = 45,63
	Barra 2 = 16	Entre 2 y 3 = 31,49
	Barra 3 = 20	
Armadura Transversal		
Características	Diámetro (mm)	Separación (mm)
2 barras de acero con corrugado helicoidal	Barra 4 = 16	66,4
	Barra 5 = 14

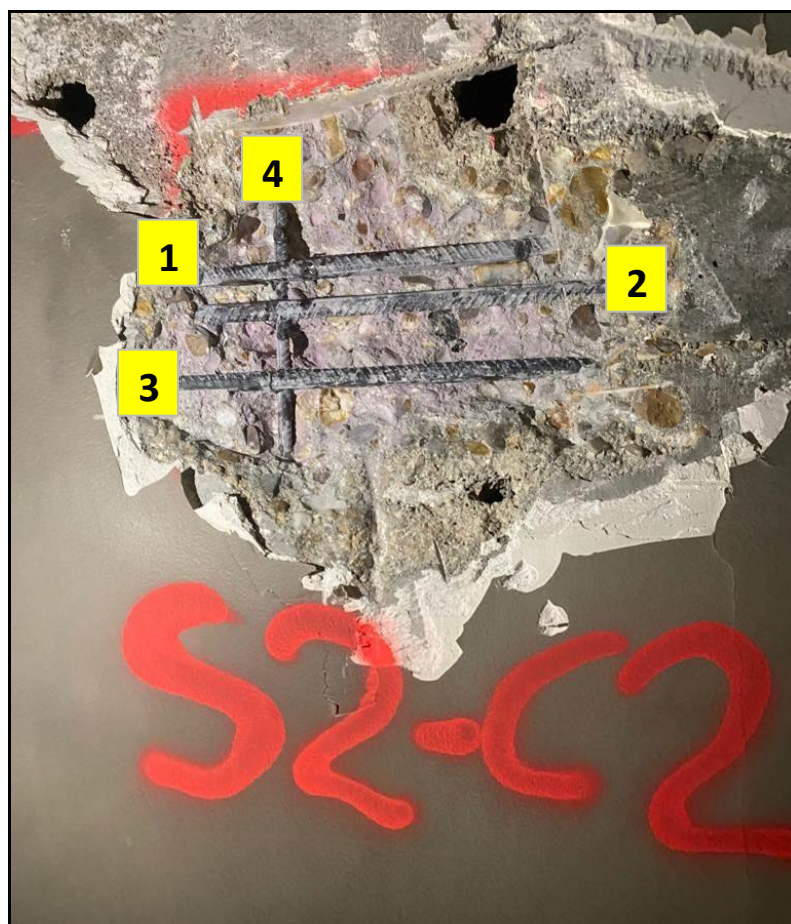
Cata S2-C2		
Localización: Sótano 2 - Plaza 58 - Losa de techo		
Revestimiento: 12 mm		
Carbonatación: 31,22 mm		
Recubrimiento mínimo sin contar revestimiento 22,55 mm		
Tipo de acero en armaduras: B 400 SD		
Armadura Longitudinal		
Características	Diámetro (mm)	Separación (mm)
3 barras de acero con corrugado helicoidal	Barra 1 = 14	Entre 1 y 2 = 13,80
	Barra 2 = 14	Entre 2 y 3 = 38,04
	Barra 3 = 14	
Armadura Transversal		
Tipo	Diámetro (mm)	Separación (mm)
1 barra de acero con corrugado helicoidal	Barra 4 = 10	---

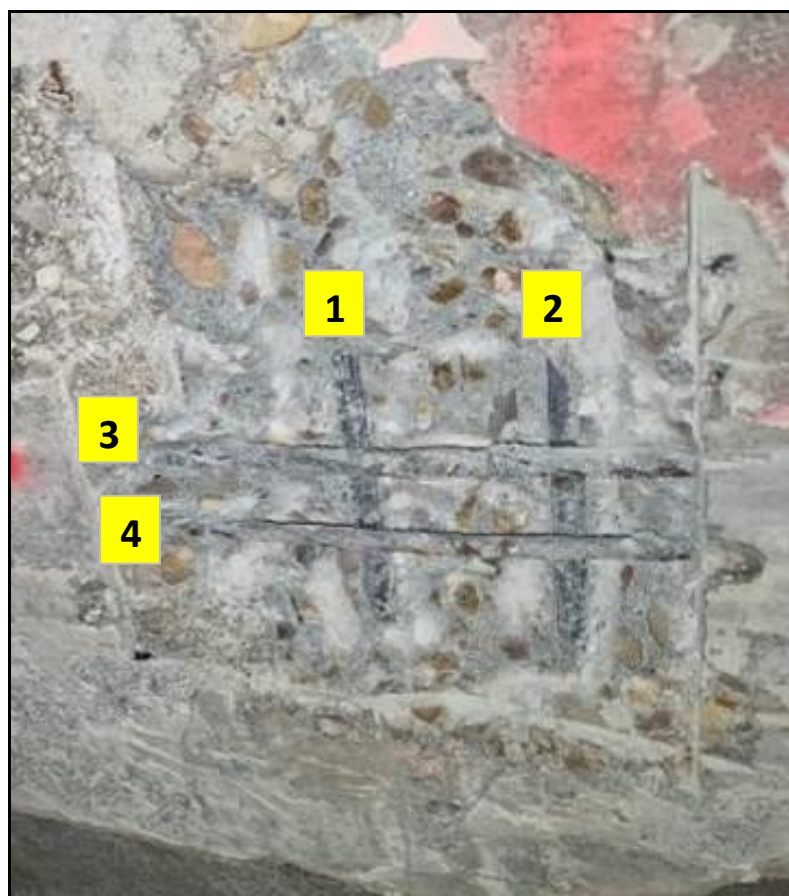
Cata S2-C2-1		
Localización: Sótano 2 - Plaza 26 - Losa de techo		
Revestimiento: 11 mm		
Carbonatación: 41,45 mm		
Recubrimiento mínimo sin contar revestimiento: 22,11 mm		
Tipo de acero en armaduras: B 400 SD		
Armadura Longitudinal		
Características	Diámetro (mm)	Separación (mm)
2 barras de acero con corrugado helicoidal	Barra 1 = 16	71,85
	Barra 2 = 14	
Armadura Transversal		
Tipo	Diámetro (mm)	Separación (mm)
2 barras de acero con corrugado helicoidal	Barra 3 = 12	33,59
	Barra 4 = 10
