PROYECTO DE RECONSTRUCCIÓN DE
FORJADOS DAÑADOS EN EL
APARCAMIENTO DE JACINTO BENAVENTE

El objeto del presente proyecto es la definición de las soluciones de rehabilitación estructural de los forjados con daños severos del aparcamiento de Jacinto Benavente. El proyecto parte del informe redactado previamente por Fhecor para EMT en noviembre de 2023 que se adjunta como anejo a esta memoria. A continuación se resumen las conclusiones de la fase de este informe previo, seguido de una visión general del contenido del presente proyecto.

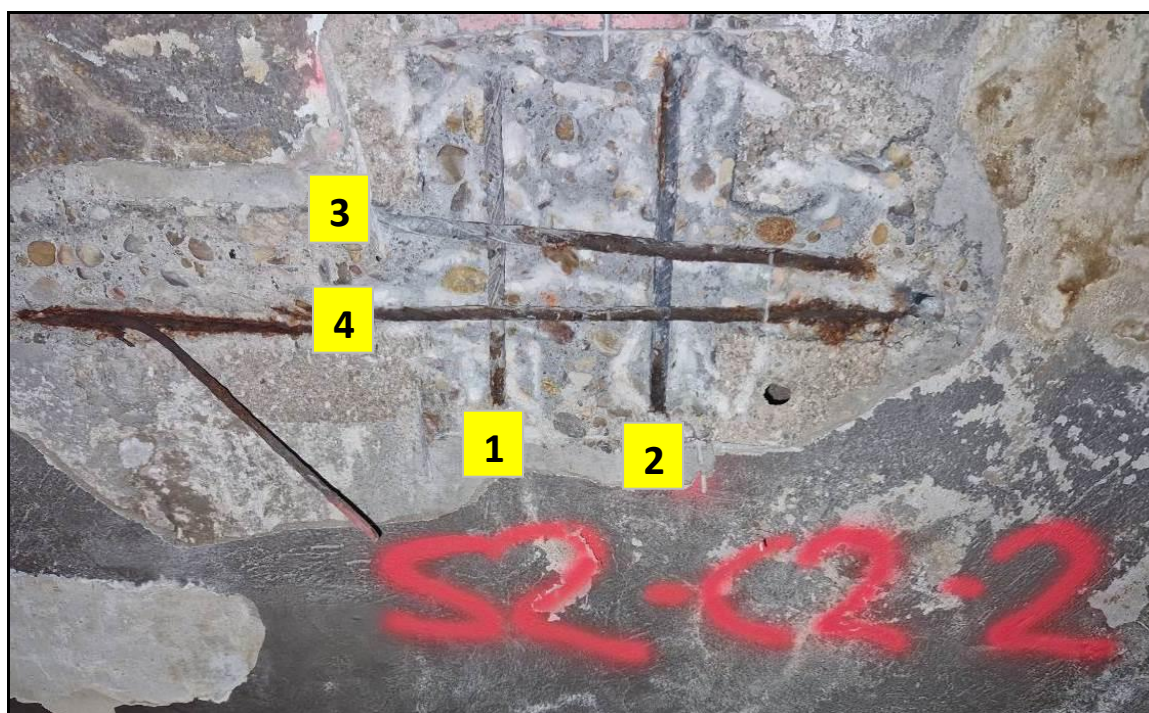
Cata S2-C2-2		
Localización: Sótano 2 - Plaza 9 - Losa de techo		
Revestimiento: 8 mm		
Carbonatación: 71,23 mm		
Recubrimiento mínimo sin contar revestimiento 17,03 mm		
Tipo de acero en armaduras: B 400 SD		
Armadura Longitudinal		
Características	Diámetro (mm)	Separación (mm)
2 barras de acero con corrugado helicoidal	Barra 1 = 12	110
	Barra 2 = 14	
Armadura Transversal		
Tipo	Diámetro (mm)	Separación (mm)
2 barras de acero con corrugado helicoidal	Barra 3 = 12	44,53
	Barra 4 = 10

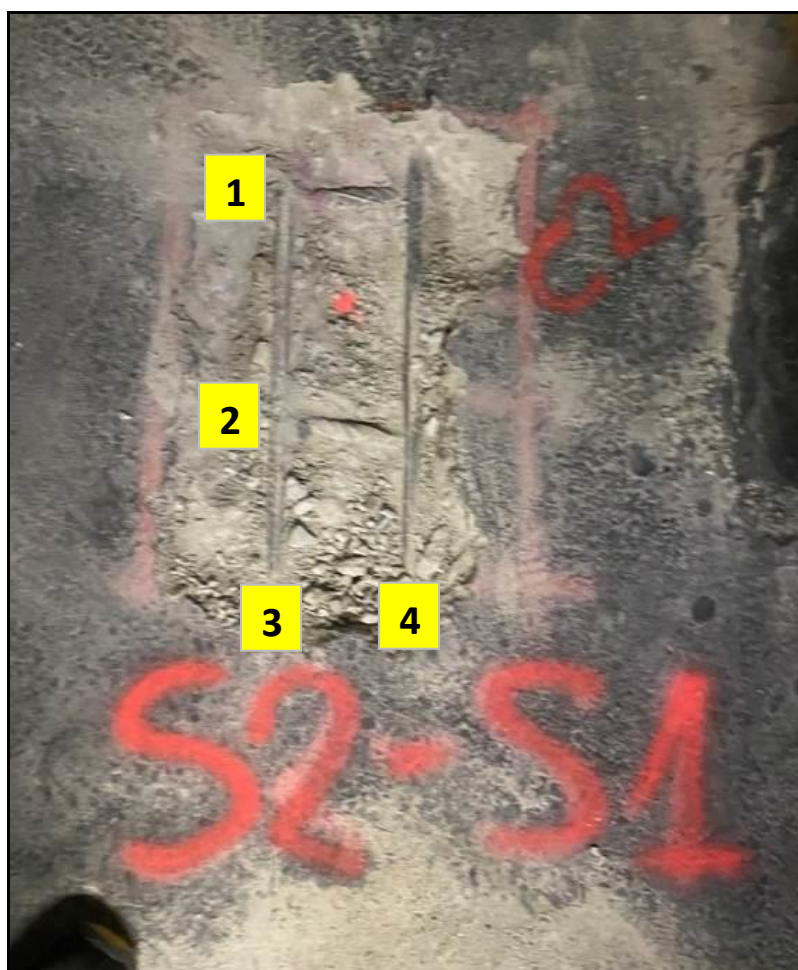
Cata S2-S1		
Localización: Sótano 2 - Plaza 67 - Losa de suelo		
Revestimiento: 22 mm		
Carbonatación: 13,60 mm		
Recubrimiento mínimo sin contar revestimiento: 18,80 mm		
Tipo de acero en armaduras: B 400 SD		
Armadura Longitudinal		
Características	Diámetro (mm)	Separación (mm)
2 barras de acero con corrugado helicoidal	Barra 1 = 20	120
	Barra 2 = 20	
Armadura Transversal		
Tipo	Diámetro (mm)	Separación (mm)
2 barras de acero con corrugado helicoidal	Barra 3 = 16	23,40
	Barra 4 = 16

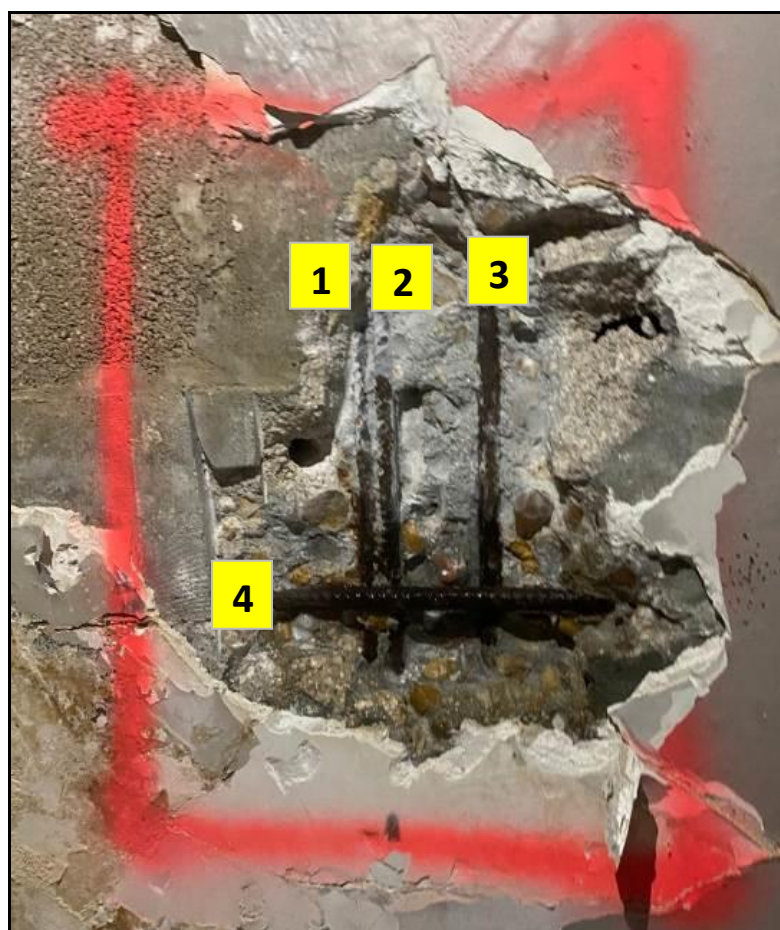
Cata S3-C1		
Localización: Sótano 3 - Plaza 88 - Losa de techo		
Revestimiento: 6 mm		
Carbonatación: 43,21 mm		
Recubrimiento mínimo sin contar revestimiento: 19,82 mm		
Tipo de acero en armaduras: B 400 SD		
Armadura Longitudinal		
Características	Diámetro (mm)	Separación (mm)
3 barras de acero con corrugado helicoidal	Barra 1 = 12	Entre 1 y 2 = 4,09
	Barra 2 = 14	Entre 2 y 3 = 52,04
	Barra 3 = 14	
Armadura Transversal		
Tipo	Diámetro (mm)	Separación (mm)
1 barra de acero con corrugado helicoidal	Barra 4 = 14	---

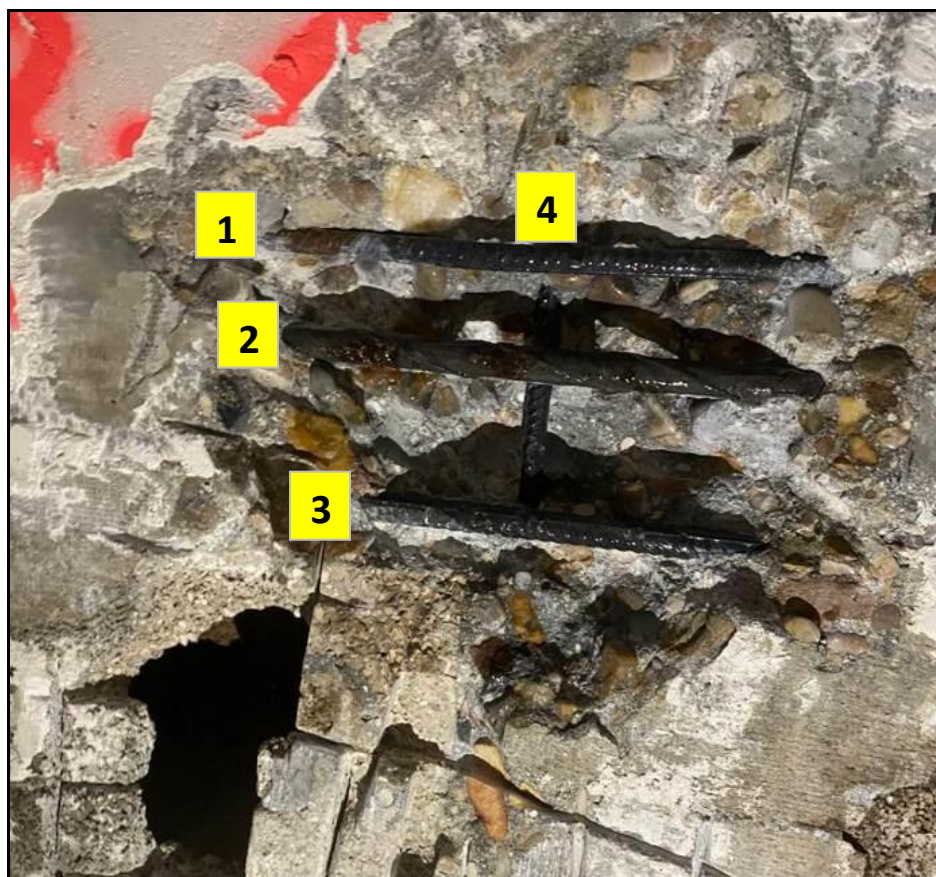
Cata S3-C2-1		
Localización: Sótano 3 - Plaza 27 - Losa de techo		
Revestimiento: 10 mm		
Carbonatación: 27,70 mm		
Recubrimiento mínimo sin contar revestimiento: 19,74 mm		
Tipo de acero en armaduras: B 400 SD		
Armadura Longitudinal		
Características	Diámetro (mm)	Separación (mm)
3 barras de acero con corrugado helicoidal	Barra 1 = 12	Entre 1 y 2 = 58,09
	Barra 2 = 16	Entre 2 y 3 = 31,98
	Barra 3 = 14	
Armadura Transversal		
Tipo	Diámetro (mm)	Separación (mm)
1 barra de acero con corrugado helicoidal	Barra 4 = 10	---

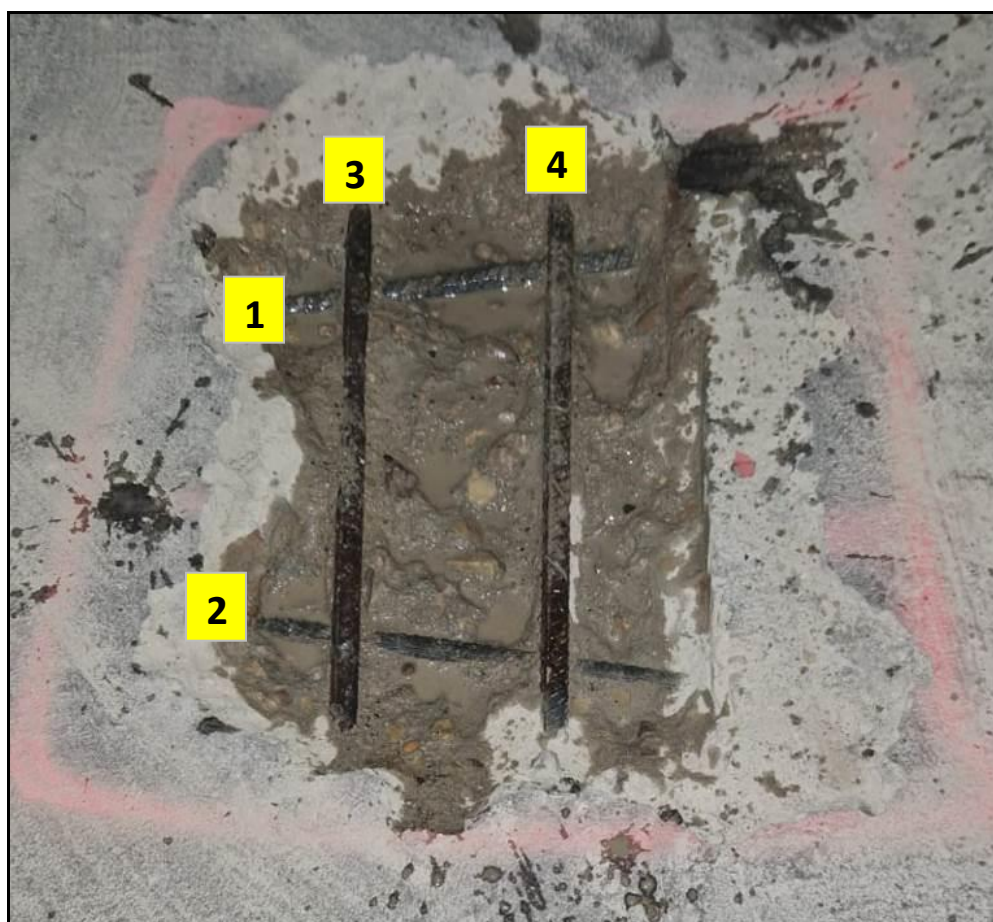
Cata S3-S1		
Localización: Sótano 3 - Plaza 87 - Losa de suelo		
Revestimiento: 22 mm		
Carbonatación: totalidad de la cata		
Recubrimiento mínimo sin contar revestimiento: 31,22 mm		
Tipo de acero en armaduras: B 400 SD		
Armadura Longitudinal		
Características	Diámetro (mm)	Separación (mm)
2 barras de acero con corrugado helicoidal	Barra 1 = 16	240
	Barra 2 = 16	
Armadura Transversal		
Tipo	Diámetro (mm)	Separación (mm)
2 barras de acero con corrugado helicoidal	Barra 3 = 16	109
	Barra 4 = 16

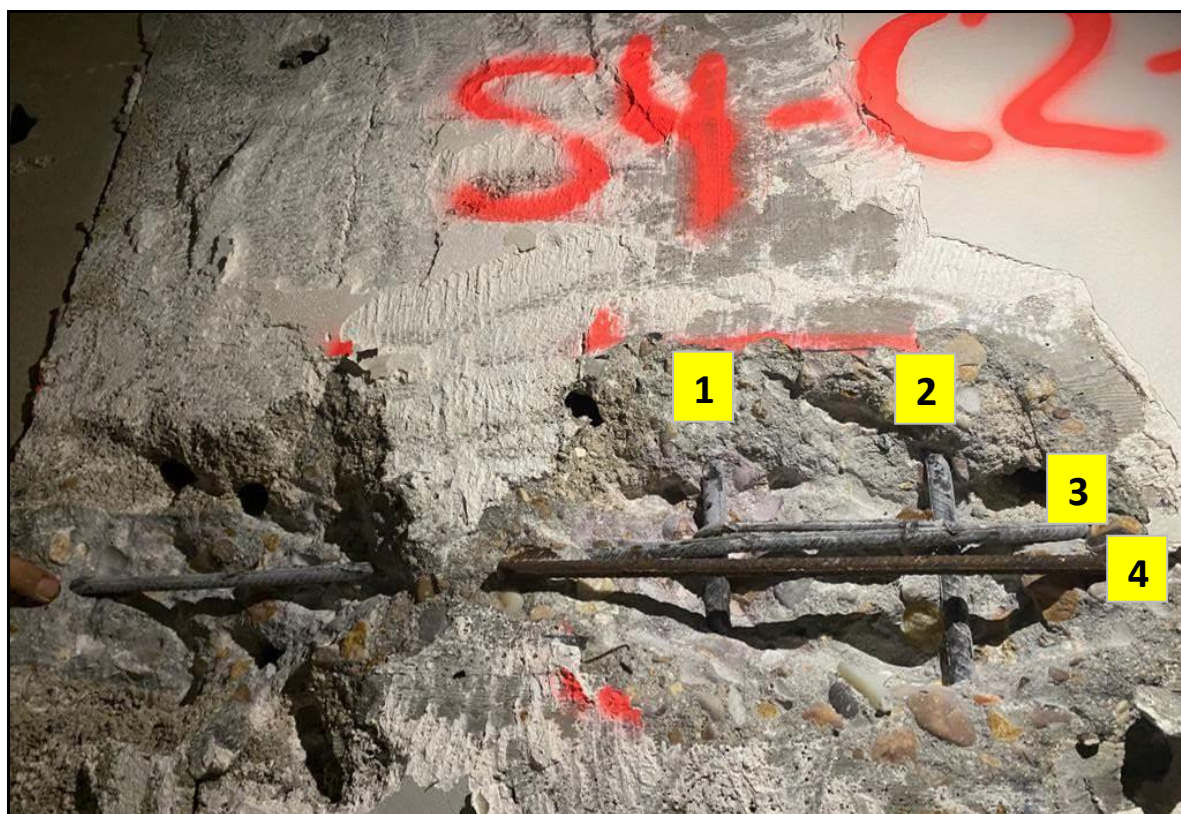
Cata S4-C2-1		
Localización: Sótano 4 - Plaza 10 - Losa de techo		
Revestimiento: 8 mm		
Carbonatación: 19,09 mm		
Recubrimiento mínimo sin contar revestimiento: 6,90 mm		
Tipo de acero en armaduras: B 400 SD		
Armadura Longitudinal		
Características	Diámetro (mm)	Separación (mm)
2 barras de acero con corrugado helicoidal	Barra 1 = 12	120
	Barra 2 = 16	
Armadura Transversal		
Tipo	Diámetro (mm)	Separación (mm)
1 barra de acero con corrugado helicoidal	Barra 3 = 10	11,75
	Barra 3 = 10

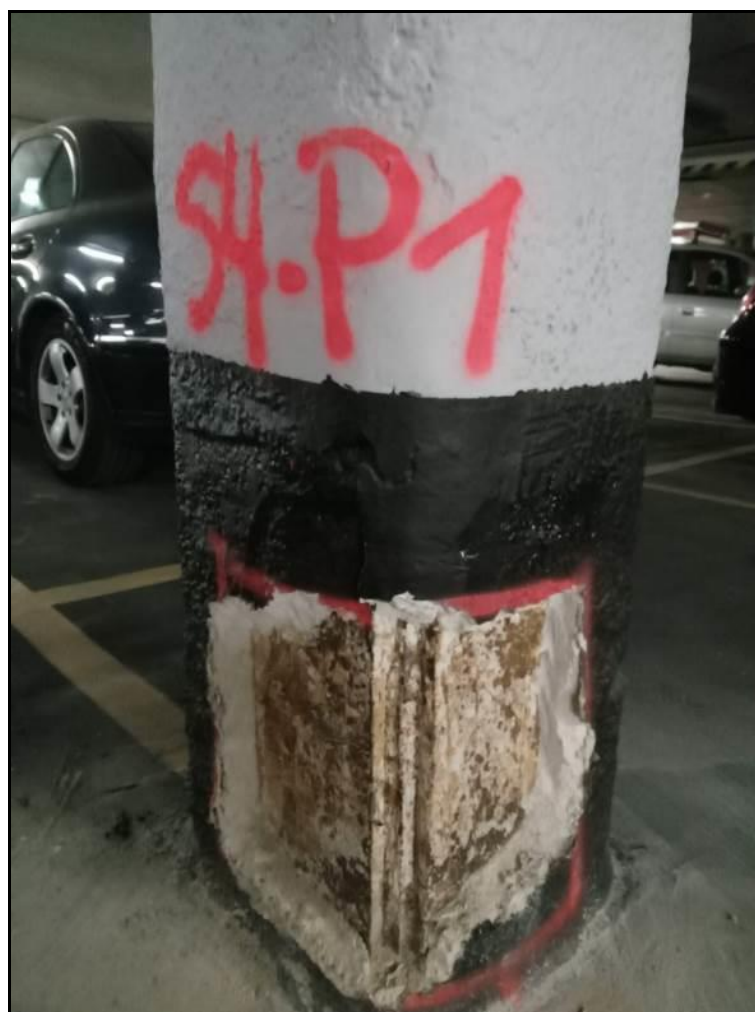
Adicionalmente se ha solicitado una cata (cata de ADAMA S4-P1) en otro pilar en el que se ha podido comprobar que la protección ignífuga ha protegido bien el acero del pilar como es habitual. No se considera necesario descubrir más pilares para no perder la protección ignífuga.

Cata S4-P1
Localización: Sótano 4 - Plaza 91 - Pilar
Revestimiento: 2 mm
Carbonatación: totalidad del recubrimiento
Recubrimiento mínimo sin contar revestimiento: 16,13 mm
Pilar metálico

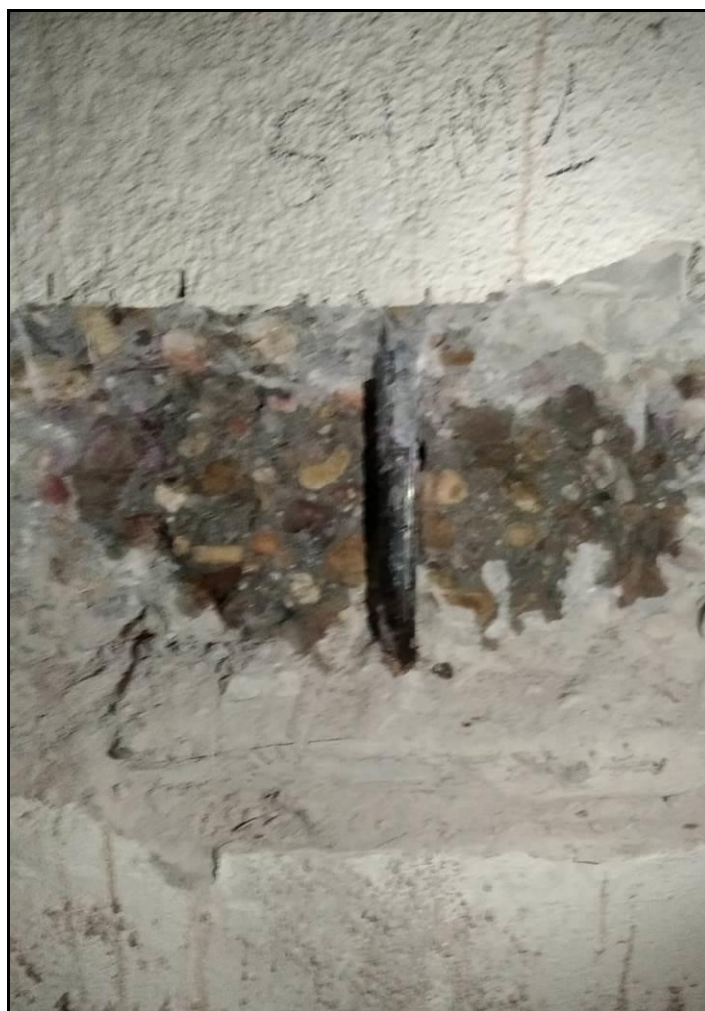
Cata S4-M1		
Localización: Sótano 4 – Patio 2 - Muro		
Revestimiento: 5 mm		
Carbonatación: 76,41 mm		
Recubrimiento mínimo sin contar revestimiento: 86,40 mm		
Tipo de acero en armaduras: B 400 SD		
Armadura Longitudinal		
Características	Diámetro (mm)	Separación (mm)
1 barra de acero con corrugado helicoidal	32	---

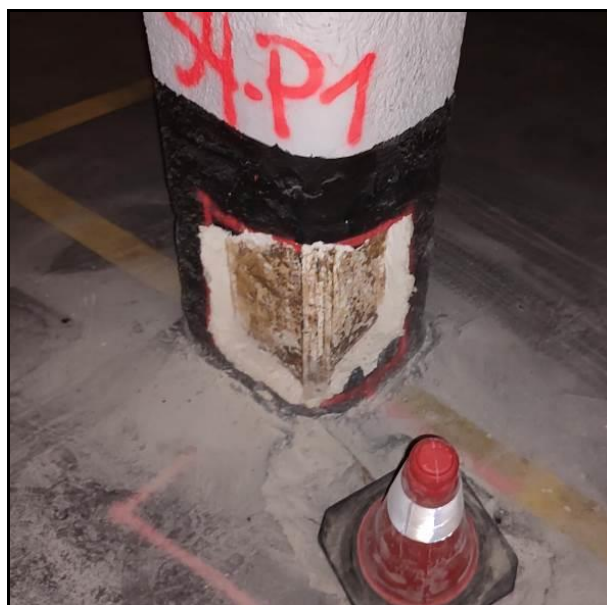
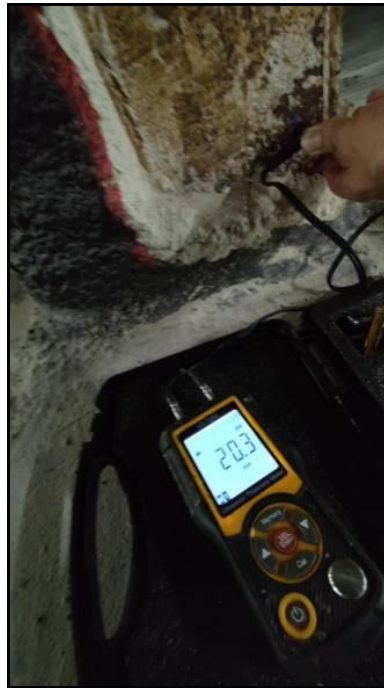
Se ha realizado la medición de los espesores de perfiles metálicos correspondientes al pilar localizado en la cata S4-P1 del sótano -4 mediante ultrasonidos. Los resultados de las medidas realizadas son los siguientes:

Lado	Espesor (mm)
1	20,3
2	20,2

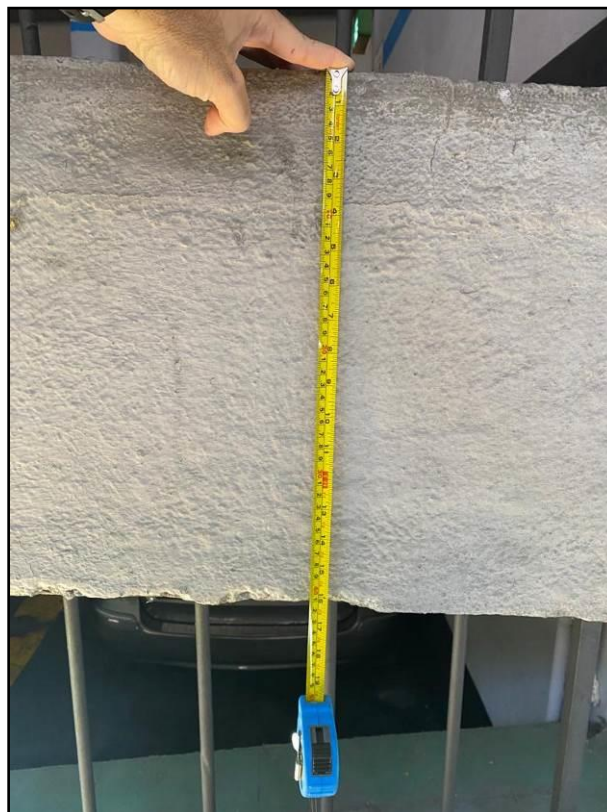
FORJADO S1	
Espesor total (cm)	41
Espesor de capa de compresión (cm)	10
Espesor de forjado (cm)	31

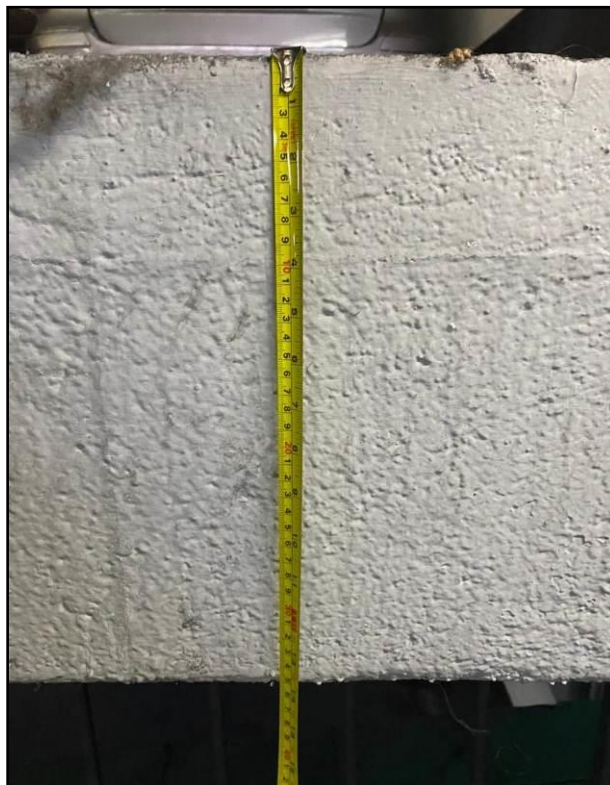
FORJADO S2	
Altura total (cm)	36
Espesor de capa de compresión (cm)	10
Espesor de forjado (cm)	26

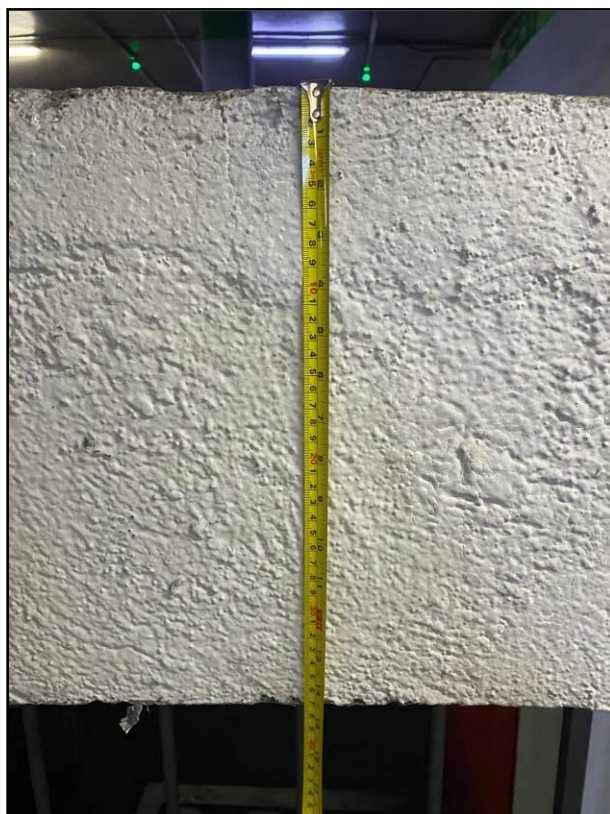
FORJADO S3	
Altura total (cm)	37
Espesor de capa de compresión (cm)	10
Espesor de forjado (cm)	27

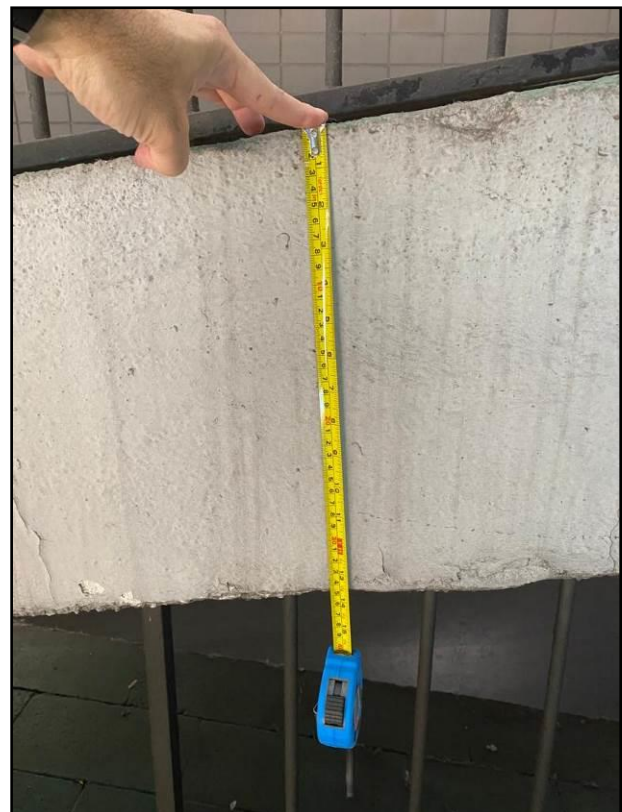
RAMPA DE BAJADA S2-S3	
Altura total (cm)	38
Espesor de capa de compresión (cm)	10
Espesor de forjado (cm)	28

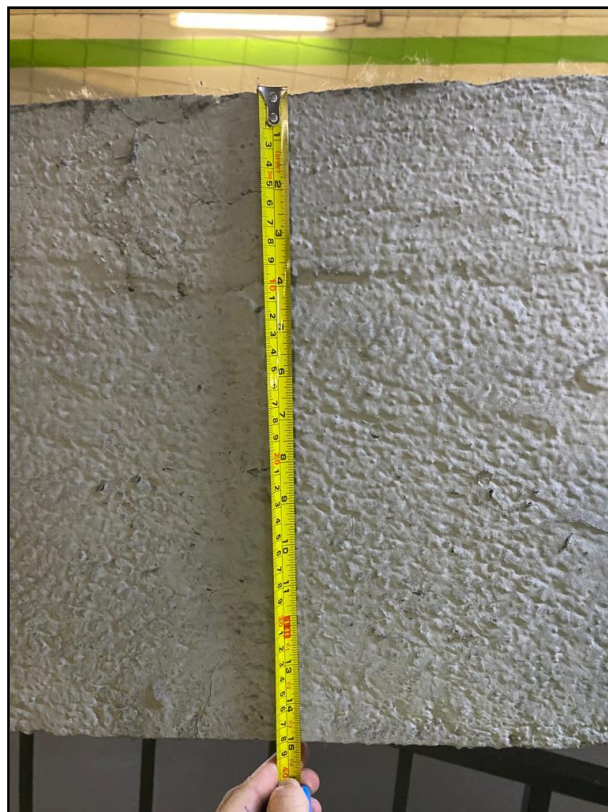
RAMPA DE BAJADA S3-S4	
Altura total (cm)	34
Espesor de capa de compresión (cm)	10
Espesor de forjado (cm)	24

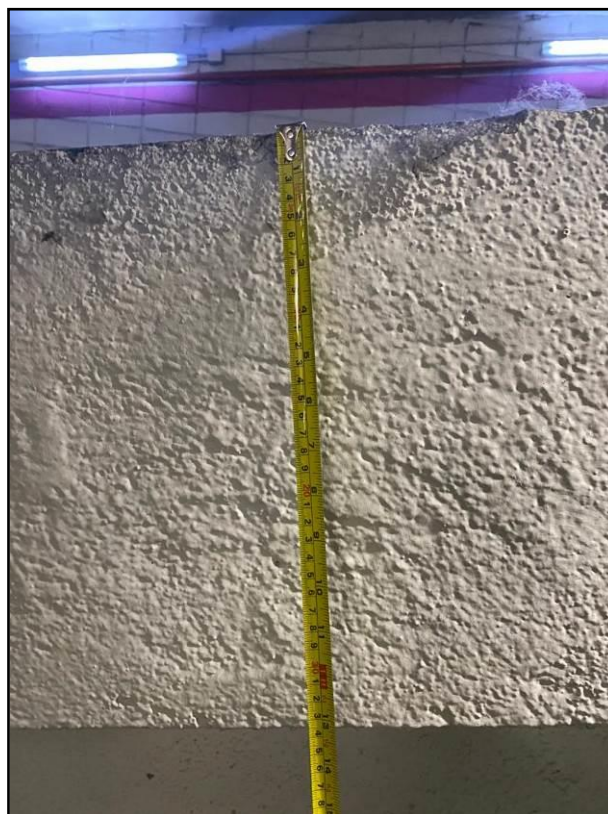
RAMPA DE SUBIDA S2-S1	
Altura total (cm)	35
Espesor de capa de compresión (cm)	10
Espesor de forjado (cm)	25

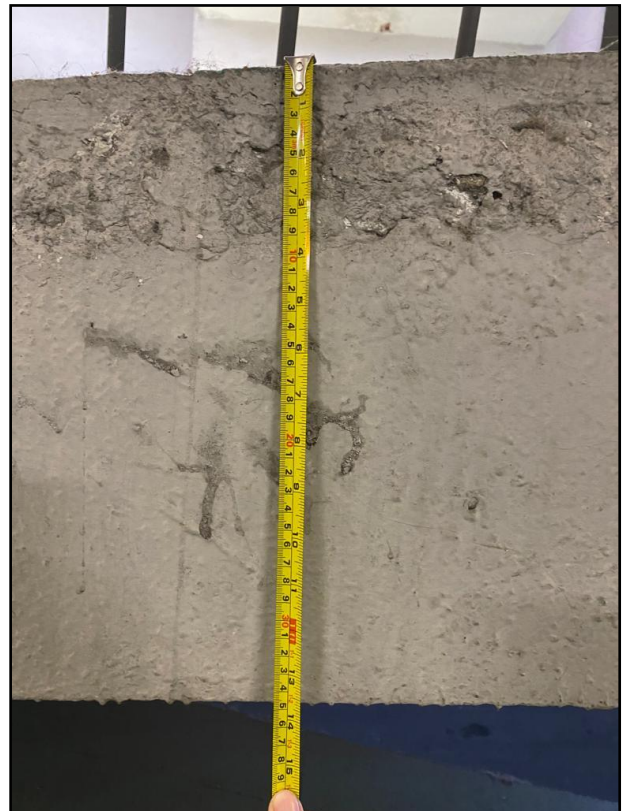
RAMPA DE SUBIDA S3-S2	
Altura total (cm)	36
Espesor de capa de compresión (cm)	10
Espesor de forjado (cm)	26

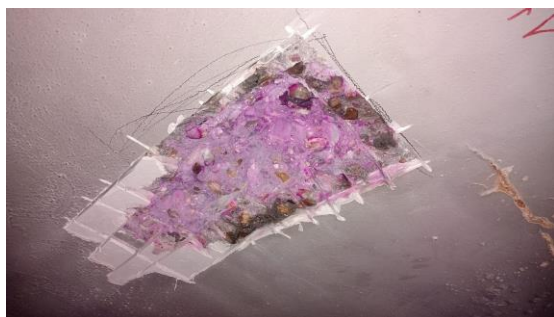
CATA°	Profundidad de carbonatación (mm)
SÓTANO 3 (junto plaza 47)	10-12
SÓTANO 1 (junto plaza 49)	7-8
